Projeto Estudo de Balneabilidade das Praias do Estado do Rio Grande do Norte

Relatório de Vistoria Realizada nas Praias do Município de Natal-RN em 30/01/2011

Natal-RN, 05 de Fevereiro de 2011

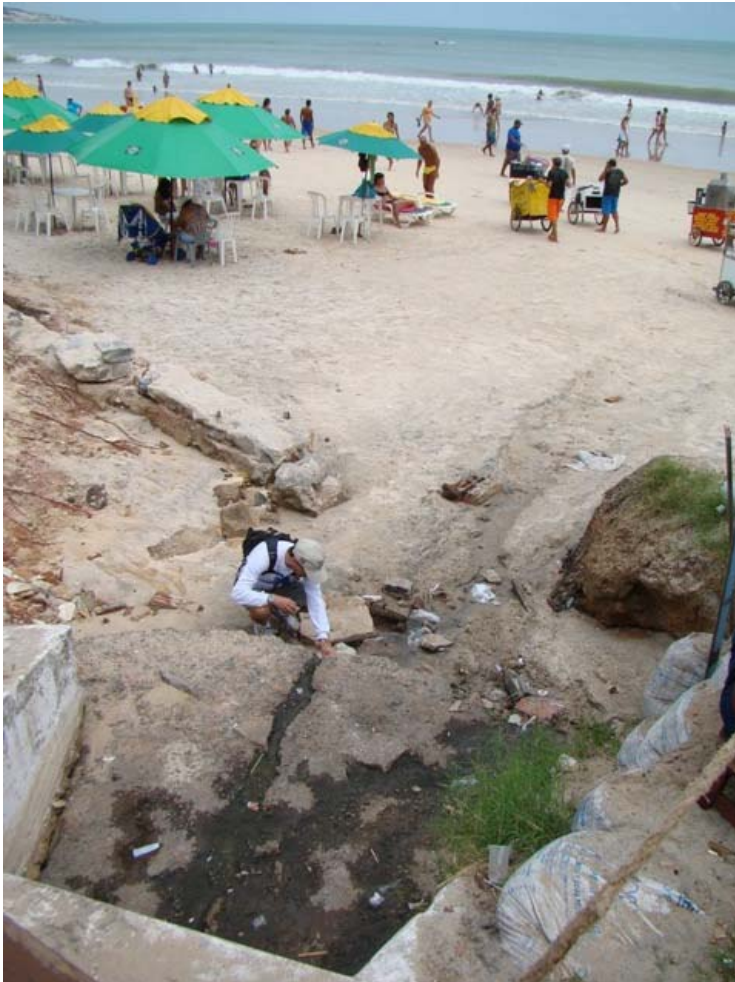
No ponto NT 01 tem-se uma galeria pluvial situada nas proximidades do acesso principal à praia e desaguando junto ao calçadão, observando-se que, mesmo não havendo registro de chuvas recentes, existe pequena descarga de efluentes (Figura 5). Análise laboratorial de amostra de água coletada neste local indicou a maior quantidade de coliformes fecais encontrada na praia de Ponta Negra durante a presente vistoria (11.000 CF / 100 ml de água – ver Tabela 1).

Figura 5 – Fotografia mostrando ponto de lançamento de efluentes na Praia de Ponta Negra (NT 01 - galeria pluvial posicionada junto ao calçadão), observando-se que, mesmo não havendo registro de chuvas recentes, tem-se o lançamento de efluentes na praia.

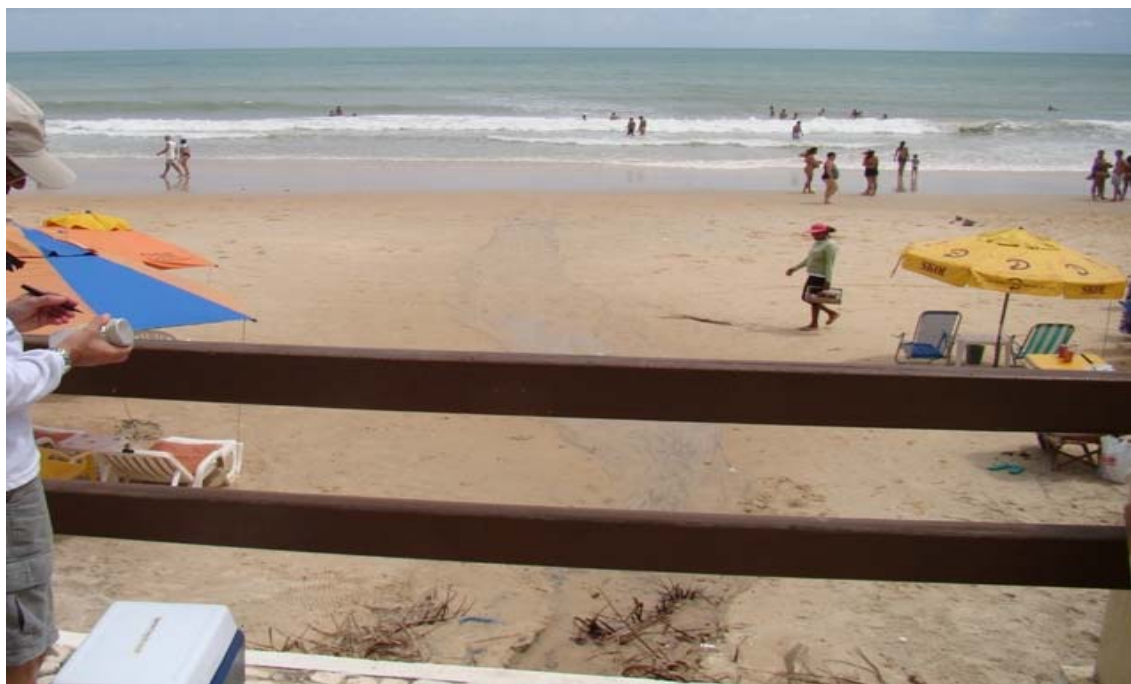
No ponto NT 02, também uma galeria pluvial desaguando junto ao calçadão (Figura 6), repetiu-se as observações do ponto anterior, ou seja, mesmo não havendo registro de chuvas recentes, tem-se descarga de efluentes, com resultados de análises laboratoriais indicando 2800 CF / 100 ml de água (Tabela 1).

Figura 6 – Fotografia mostrando ponto de lançamento de efluentes na Praia de Ponta Negra (NT 02 - galeria pluvial posicionada junto ao calçadão), observando-se que, mesmo não havendo registro de chuvas recentes, tem-se o lançamento de efluentes diretamente na praia.

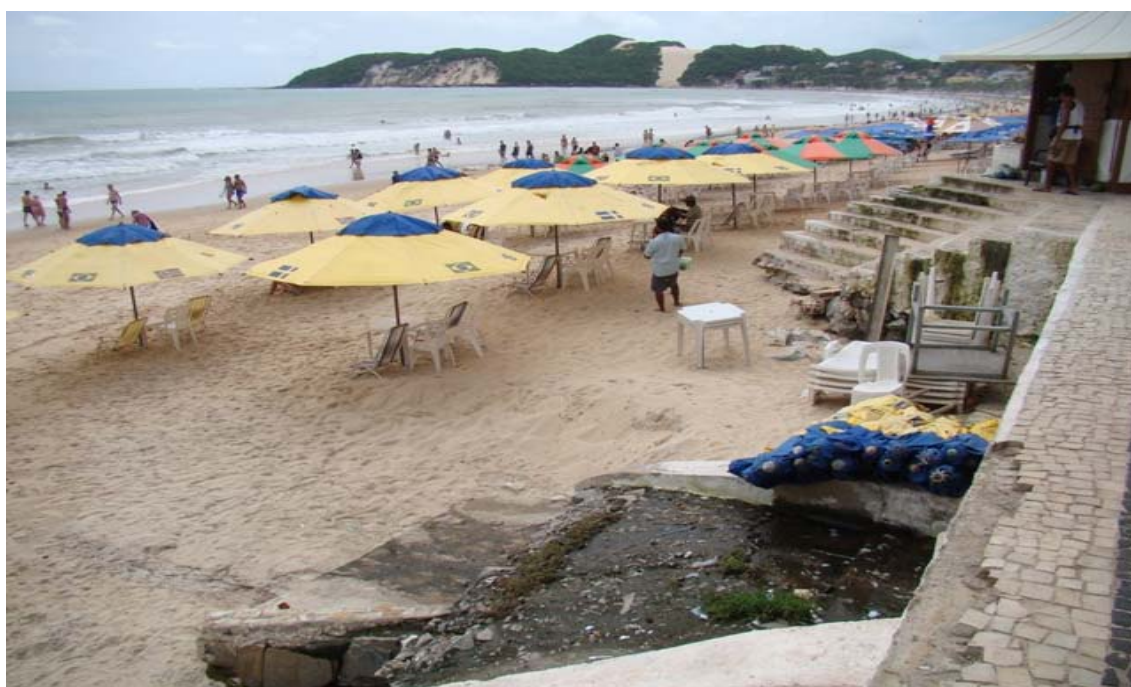
Em NT 03, repetem-se as observações feitas nos pontos anteriores, registrando-se o lançamento de pequena quantidade de efluentes na praia, provenientes da galeria pluvial (Figura 7), mesmo não havendo registro de chuvas recentes na localidade, com resultados de análises laboratoriais indicando 2200 CF / 100 ml de água (Tabela 1).

Figura 7 – Fotografia mostrando ponto de lançamento de efluentes na Praia de Ponta Negra (NT 03 - galeria pluvial posicionada junto ao calçadão, nas proximidades de Posto Salva-vidas do Corpo de Bombeiros), mesmo não havendo registro de chuvas recentes.

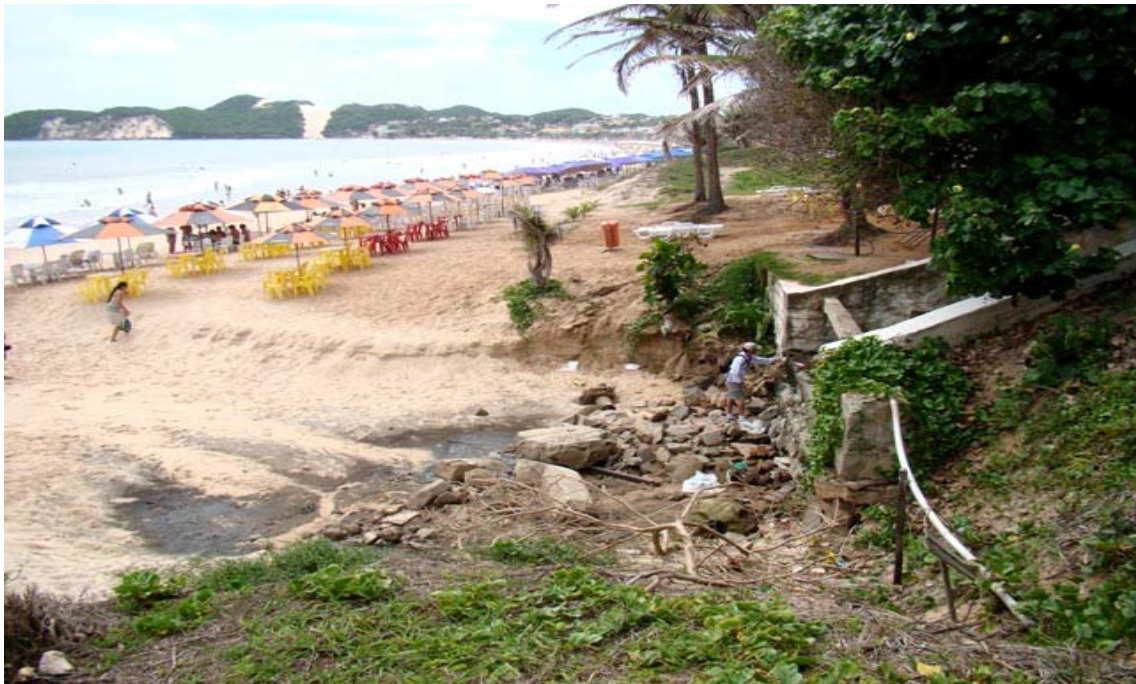
No ponto NT 04, uma galeria pluvial posicionada junto ao Calçadão, também se observou o lançamento de pequena quantidade de efluentes na praia (Figura 8), porém com a análise da água coletada neste local mostrando uma pequena quantidade de coliformes fecais (33 CF / 100 ml de água).

Figura 8 – Fotografia mostrando ponto de lançamento de efluentes na Praia de Ponta Negra (NT 04 - galeria pluvial posicionada junto ao calçadão).

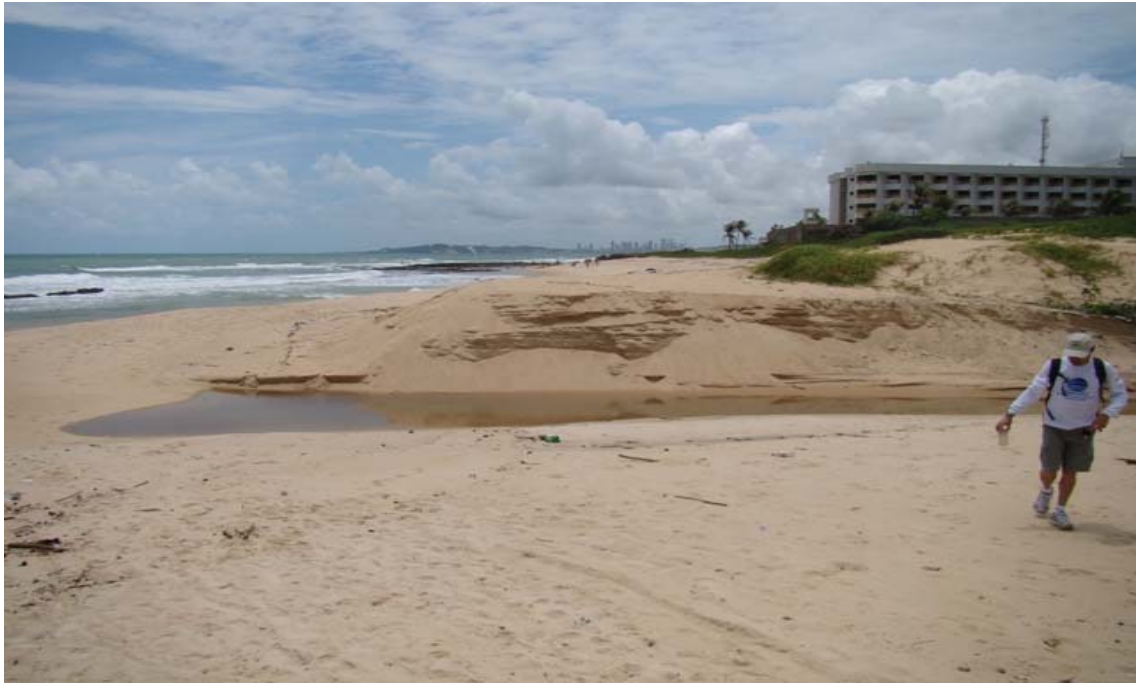
Em Mãe Luíza observou-se um ponto de lançamento de efluentes na praia (NT 05). Trata-se de um esgoto que corre a céu-aberto, lançando grande volume de efluentes na face da praia (Figura 9). Análise da água coletada no local durante a presente vistoria técnica indicou grande quantidade de coliformes fecais presentes (220.000 CF / 100 ml de água).

Figura 9 – Fotografia mostrando ponto de lançamento de efluentes na Praia de Mãe Luíza (NT 05).

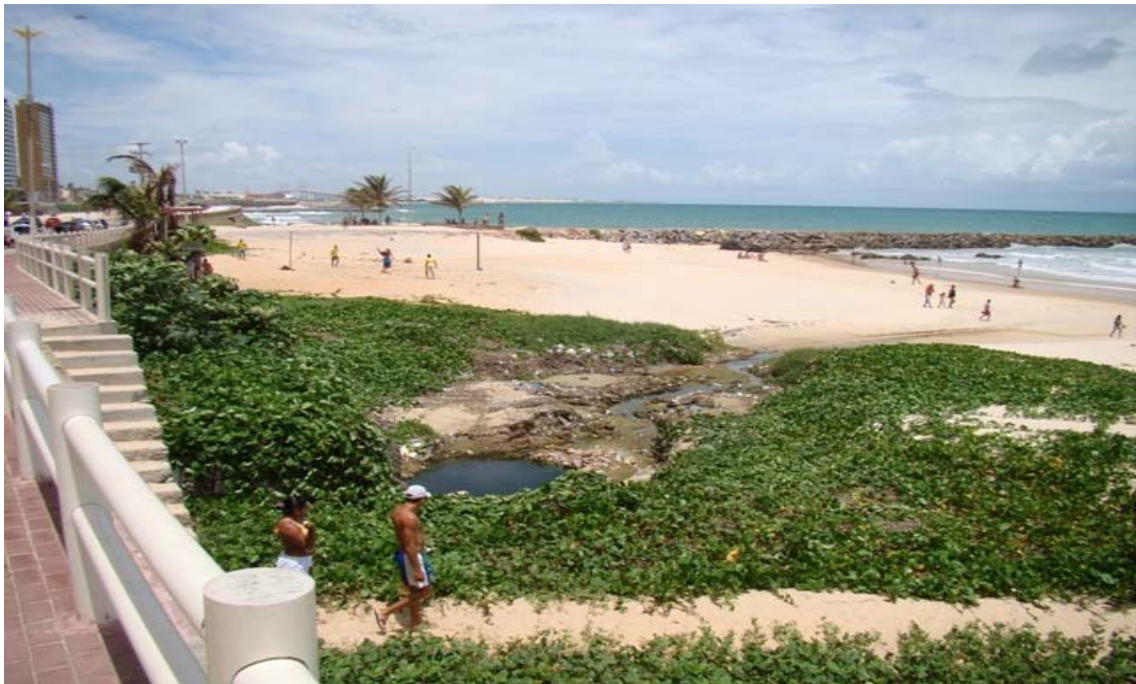
Na praia de Miami tem-se o lançamento de efluentes a partir de uma galeria pluvial que se encontra posicionada junto ao calçadão. Observou-se o lançamento de expressiva quantidade de efluentes (mesmo não havendo registro de chuvas recentes), com grande quantidade de coliformes fecais (220.000 CF / 100 ml de água), e ainda a concentração de lixo e de entulhos nas proximidades (Figura 10).

Figura 10 – Fotografia mostrando ponto de lançamento de efluentes na Praia de Miami (NT 06), observando-se ainda significativa concentração de lixo e de entulhos nas proximidades.

Durante esta vistoria técnica, Miami (NT 05), Areia Preta (NT 07 a 09) e do Meio (NT 10), destacaram-se como as praias que merecem ações mais urgentes no que diz respeito a se evitar a chegada desses efluentes, altamente contaminados, na face da praia, sobretudo tratando-se de espaços costeiros que, com freqüência, apresentam grande quantidade de banhistas.

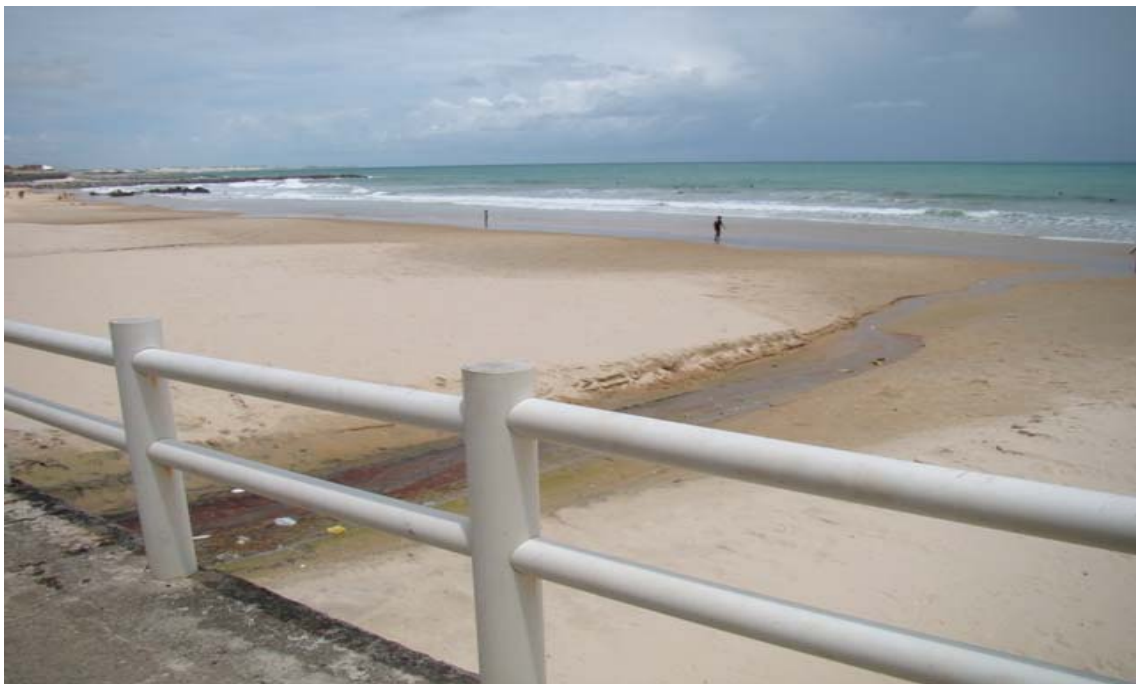
Nos pontos NT 07 (Figura 11) e NT 08 (Figura 12) registram-se descargas de efluentes a partir de galerias pluviais. As análises de água coletadas nos pontos NT 07 e NT 08 apresentaram quantidades de coliformes fecais de 17.000 / 100 ml de água e 13.000 / 100 ml de água, respectivamente.

Figura 11 – Fotografia mostrando o ponto de lançamento de efluentes na Praia de Areia Preta NT 07, mesmo não havendo registro de chuvas recentes nas proximidades.

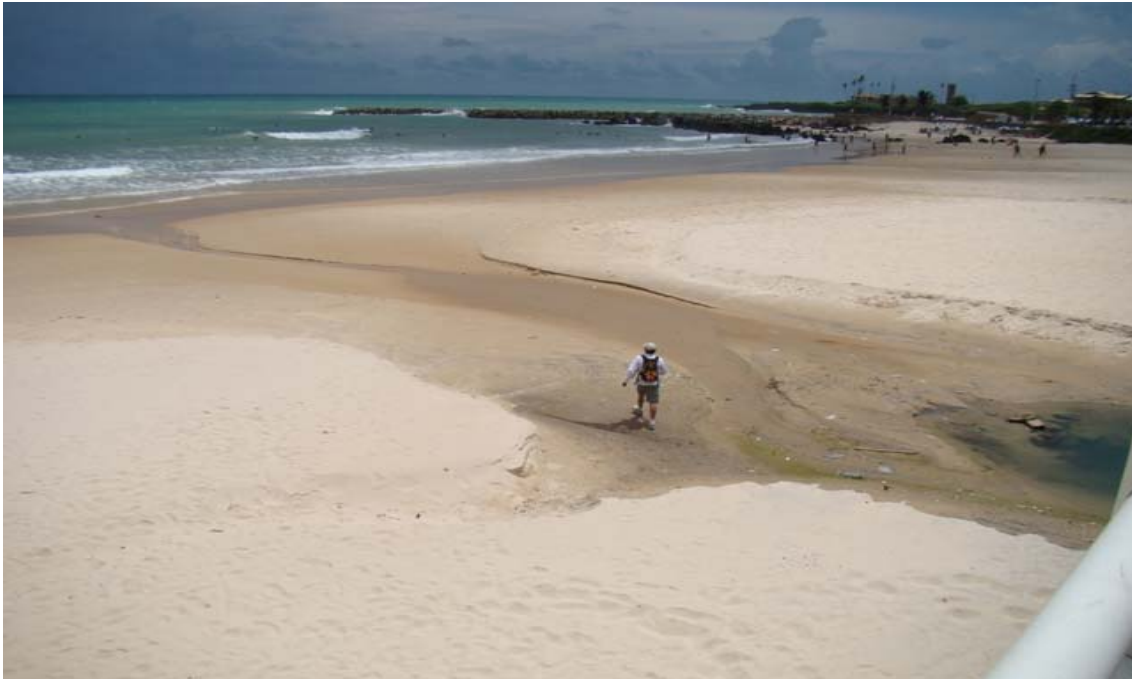
Figura 12 – Fotografia mostrando o ponto de lançamento de efluentes na Praia de Areia Preta NT 08, mesmo não havendo registro de chuvas recentes nas proximidades.

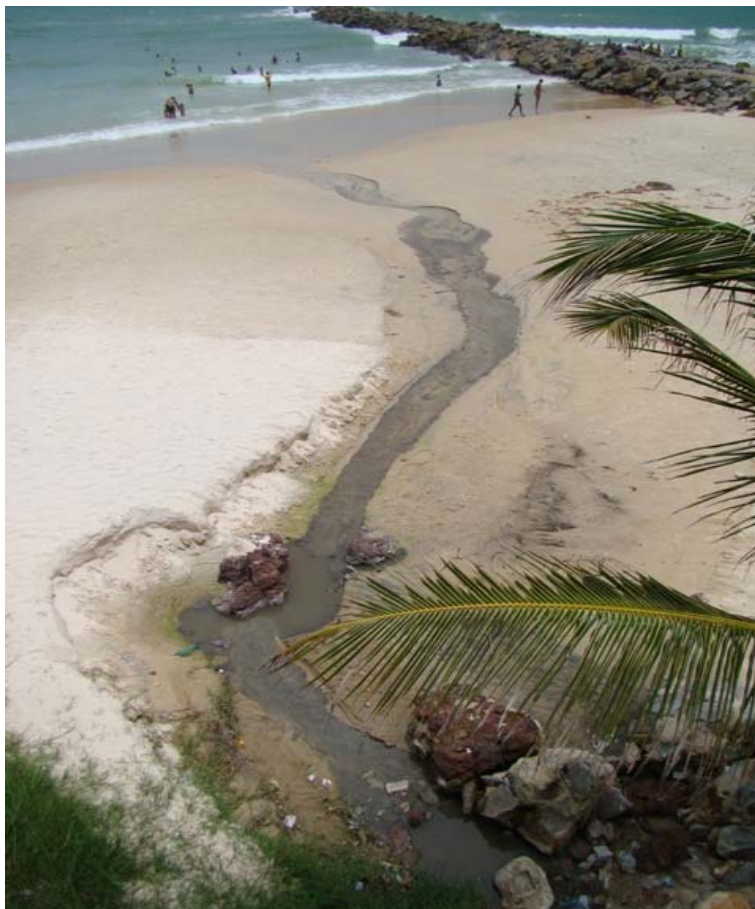
No ponto NT 09 observou-se o lançamento de efluentes chegando à praia em quantidade expressiva, a partir de uma tubulação posicionada junto ao calçadão (Figura 13). Este efluente destacou-se com aquele que apresentou a maior quantidade de coliformes fecais dentre todos aqueles coletados e analisados durante esta vistoria técnica (920.000 CF / 100 ml de água). A elevada quantidade de coliformes fecais sugere tratar-se de esgoto *in natura*, lançado diretamente na praia, em trecho com grande freqüência de banhistas (Figura 14).

Figura 13 – Fotografia mostrando o ponto de lançamento de efluentes na Praia de Areia Preta NT 09, mesmo não havendo registro de chuvas recentes nas proximidades.

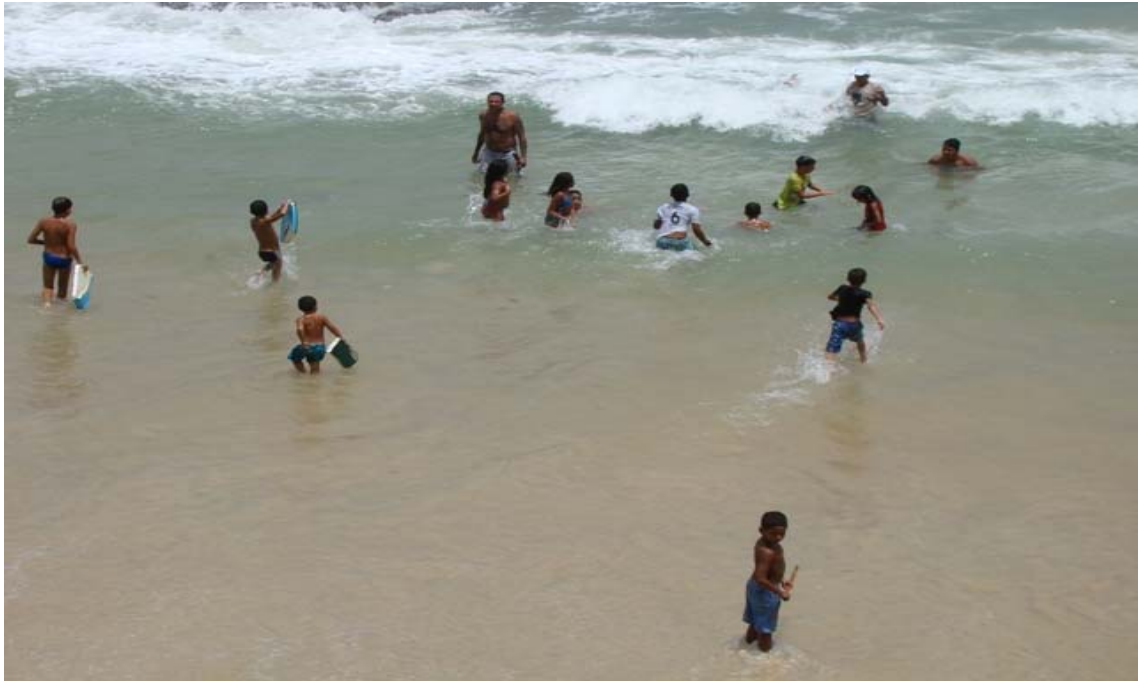
Figura 14 – Fotografia tomada no ponto NT 09, registrando banhistas (dominantemente crianças) concentrados justamente em frente ao local de descarga de esgoto (ampliação da porção superior esquerda da Figura 13).

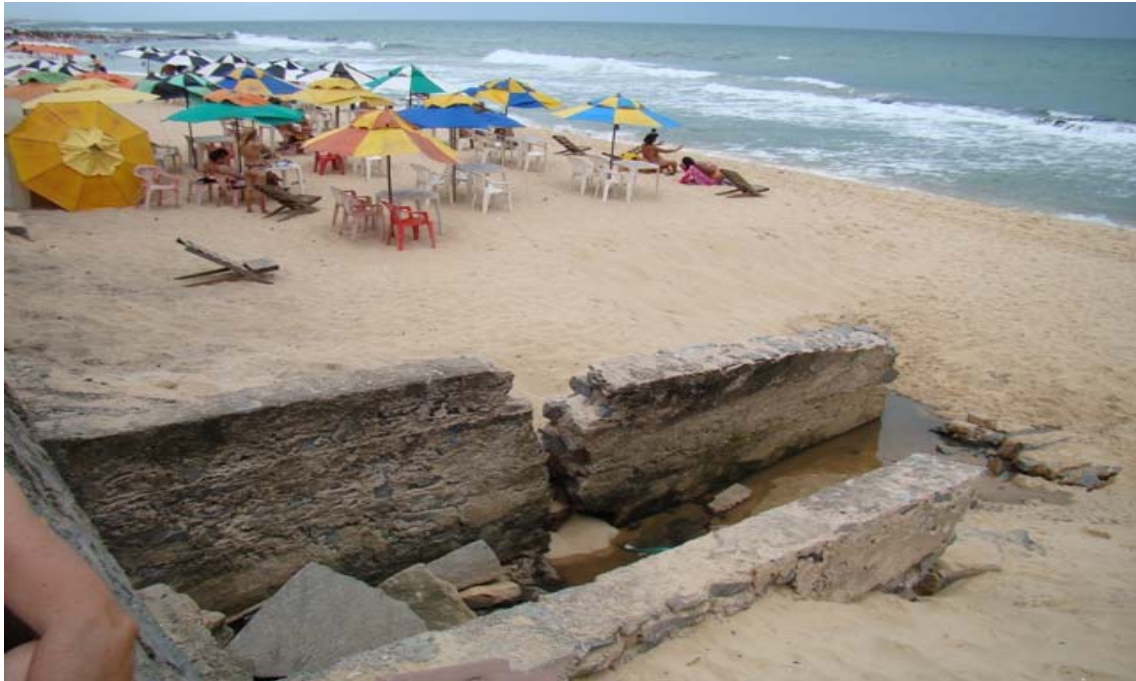
Na Praia do Meio foi identificado apenas um ponto de lançamento de efluentes (NT 10). Trata-se de uma galeria pluvial, posicionada junto ao calçadão, com lançamento de efluentes diretamente na face praial, em área de grande frequência de banhistas (Figura 15). A análise do efluente coletado neste ponto evidenciou elevado grau de contaminação, apresentando 350.000 CF / 100 ml de água.

Figura 15 – Fotografia mostrando galeria pluvial posicionada junto ao calçadão na Praia do Meio com lançamento de efluentes na face praias, embora não se tenha registro de chuvas recentes nas proximidades.
