## MONITORAMENTO DAS CONDIÇÕES DE BALNEABILIDADE DAS PRAIAS DO ESTADO DO RIO GRANDE DO NORTE

### Relatório de Vistoria: Controle e Inspeção das Placas de Sinalização das Condições de Balneabilidade das Praias do Rio Grande do Norte

Natal, 06 de Novembro de 2008.

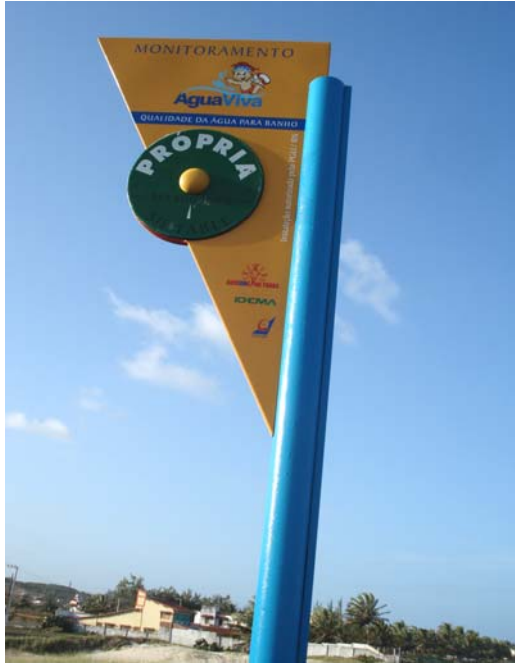
Placa em excelente estado de conservação, apresentando apenas alguns riscos nos discos, provocados no processo de troca, durante as atualizações semanais (**Fig. 01**).

**Fig. 01** – Fotografia da placa de sinalização das condições de balneabilidade na praia de Tabatinga (NF 01), no município de Nísia Floresta-RN.

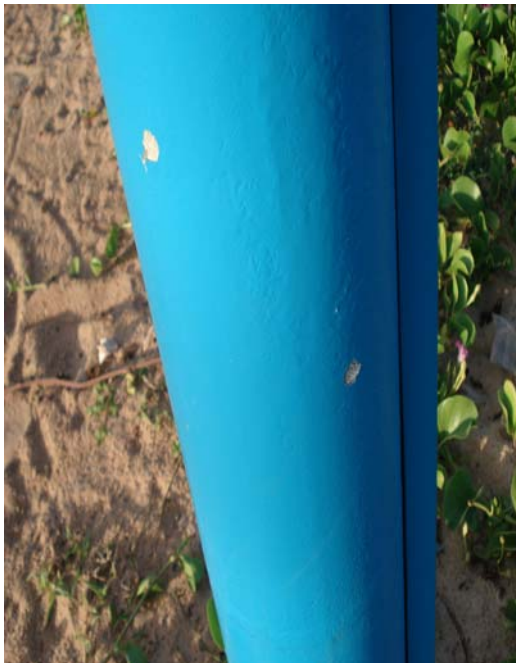
Placa em excelente estado de conservação, apresentando apenas pequenos danos na pintura, na parte inferior do seu poste de sustentação (**Fig. 02**).

**Fig. 02** – Detalhe do poste de sustentação da placa de sinalização das condições de balneabilidade na praia de Tabatinga (NF 02), no município de Nísia Floresta-RN, mostrando pequenos danos na pintura.

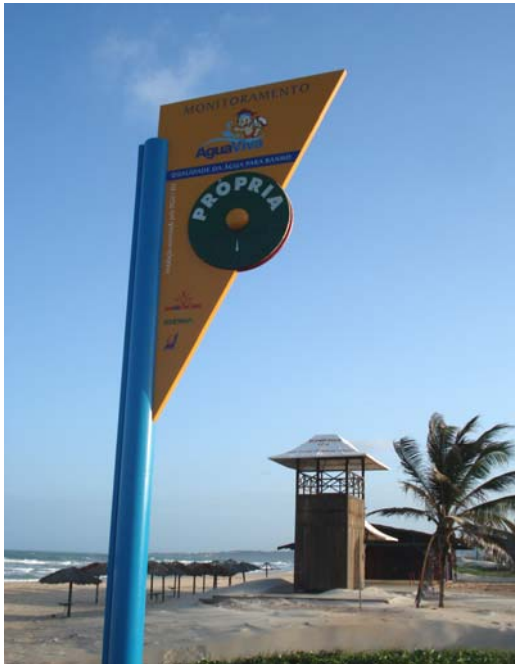
Placa em excelente estado de conservação, porém apresentando instabilidade na fixação ao terreno do seu poste de sustentação, com sério risco de tombamento (Figs. 03 e 04).

**Fig. 03** – Fotografia da placa de sinalização das condições de balneabilidade na praia de Búzios (NF 03), no município de Nísia Floresta-RN, apresentando bom estado de conservação.

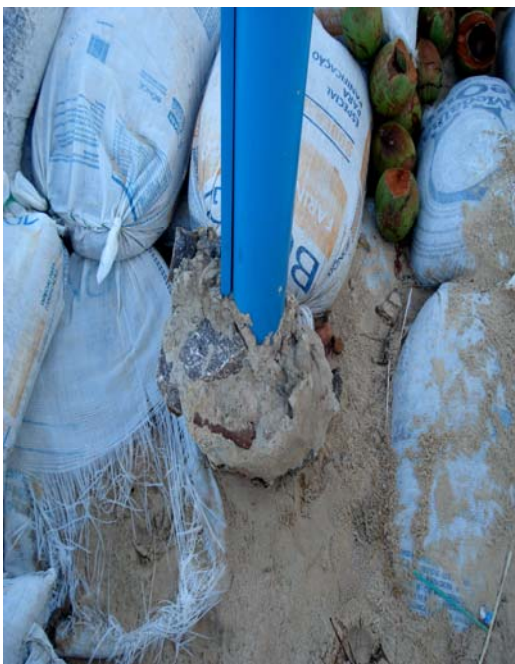
**Fig. 04** – Fotografia do poste de sustentação da placa de sinalização das condições de balneabilidade, na praia de Búzios (NF 03), no município de Nísia Floresta-RN, observando-se a instabilidade deste, com sério risco de tombamento.

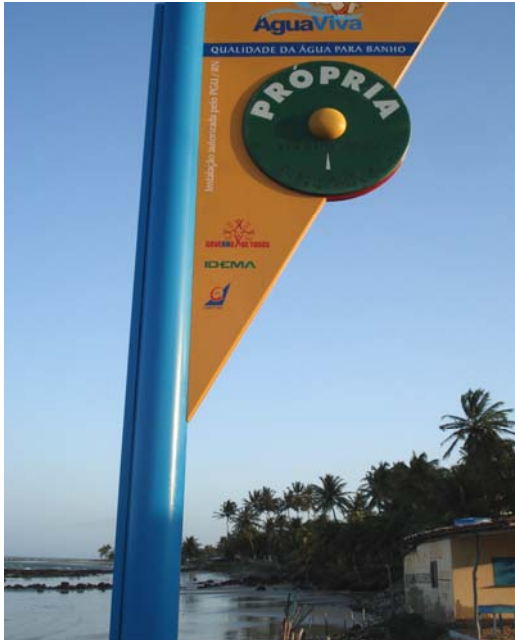
Placa em bom estado de conservação, sem danos aparentes (Fig. 05).

**Fig. 05** – Fotografia da placa de sinalização das condições de balneabilidade na praia de Búzios - Barracas (NF 04), no município de Nísia Floresta-RN, sem danos aparentes.

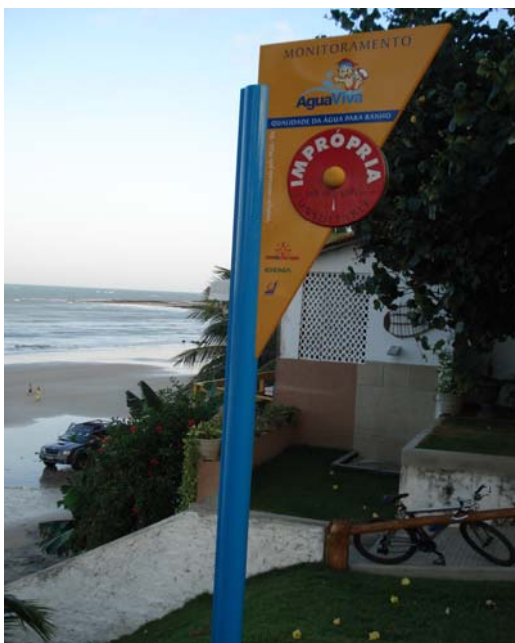
Placa em bom estado de conservação, apresentando apenas pequenos danos na pintura no seu tubo de sustentação (Figs. 06 e 07).

**Fig. 06** – Fotografia da placa de sinalização das condições de balneabilidade na praia de Pirangi do Sul (NF 05), no município de Nísia Floresta-RN.

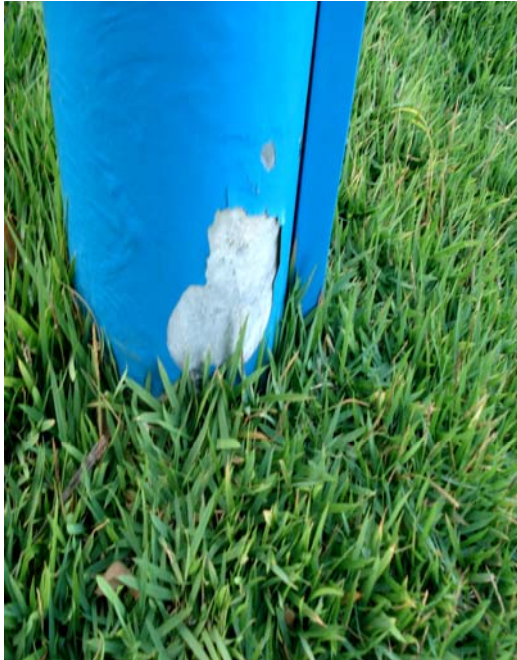
**Fig. 07** – Detalhe do tubo de sustentação da placa de sinalização das condições de balneabilidade na praia de Pirangi do Sul – Igreja (NF 05), no município de Nísia Floresta-RN, mostrando pequenos danos na sua pintura.

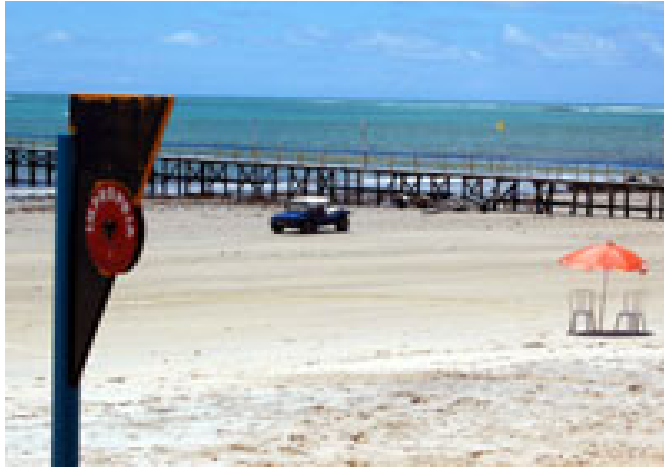
É importante informar que em período anterior já houve problema com esta mesma Placa, quando ela foi pichada por vândalos (**Fig.08**).

**Fig. 08** – Fotografia mostrando a Placa de sinalização em Pirangi do Norte – APURN pichada. (Foto publicada no Jornal Tribuna do Norte, edição do dia 01/04/2007).

- i. Ausência das placas que se encontravam fixadas nas praias de Pirangi do Norte (APURN – PA 02), Praia dos Artistas (Centro de Artesanato – NA 10), Redinha (Barracas – NA 15) e Redinha Nova (Espigão – EX 01), portanto, necessitando suas reposições;
- ii. Necessidade de manutenção nas seguintes placas:
  - Rio Pium (Balneário Pium – PA 05) - limpeza e mudança dos discos de sinalização;
  - Mãe Luiza (NA 07) - manutenção nos pinos de fixação dos seus discos, uma vez que estes se encontram “colados”, assim impedindo as mudanças semanais em função dos resultados do monitoramento. Sugere-se que este tipo de manutenção seja feita, de forma preventiva, em todas as outras placas;
- iii. Necessidade urgente de relocação da placa fixada na Praia do Meio (Iemanjá - NA 11), uma vez que esta se encontra prestes a tombar.

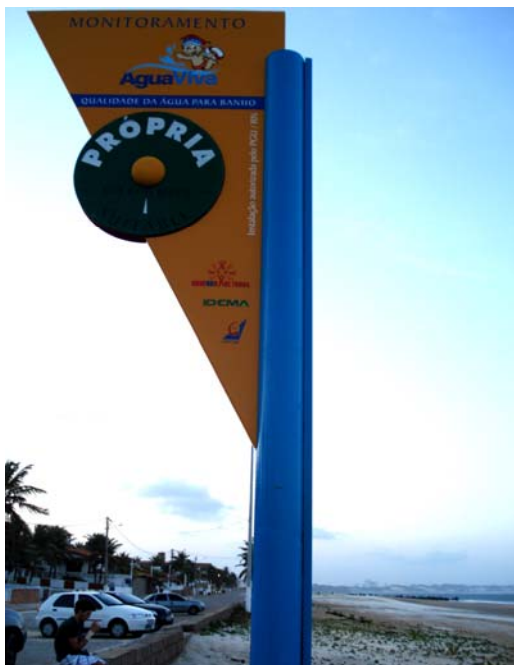
Placa em bom estado de conservação, apresentando mínimas avarias na pintura do seu tubo de sustentação (Figs 09 e 10).

**Fig. 09** – Fotografia da placa de sinalização das condições de balneabilidade na praia de Pirangi do Norte - Coqueiros (PA 03), no município de Parnamirim-RN.

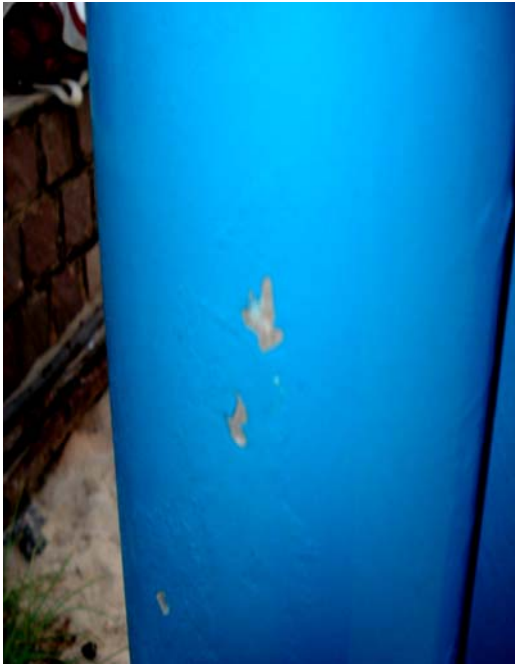
**Fig. 10** – Detalhe do poste de sustentação da placa de sinalização das condições de balneabilidade na praia de Pirangi do Norte – Coqueiros (PA 03), no município de Parnamirim-RN, mostrando pequenos danos na sua pintura.

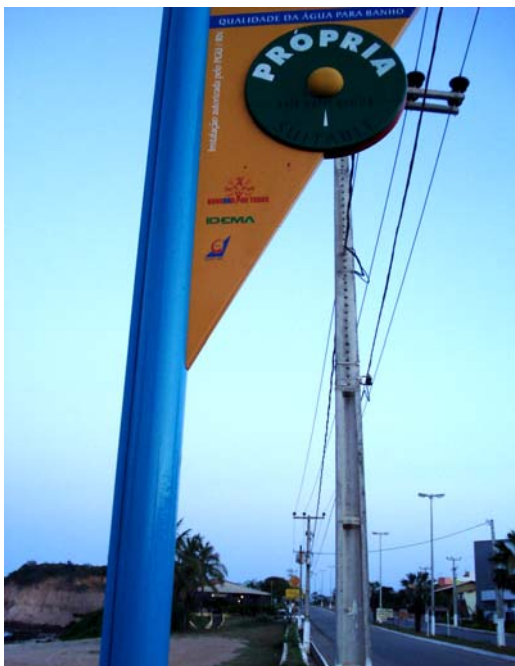
Placa em bom estado de conservação, apenas apresentando danos na pintura do seu poste de sustentação (**Figs. 11 e 12**).

**Fig. 11** – Fotografia da placa de sinalização das condições de balneabilidade na praia de Cotovelo (PA 04), no município de Parnamirim-RN.

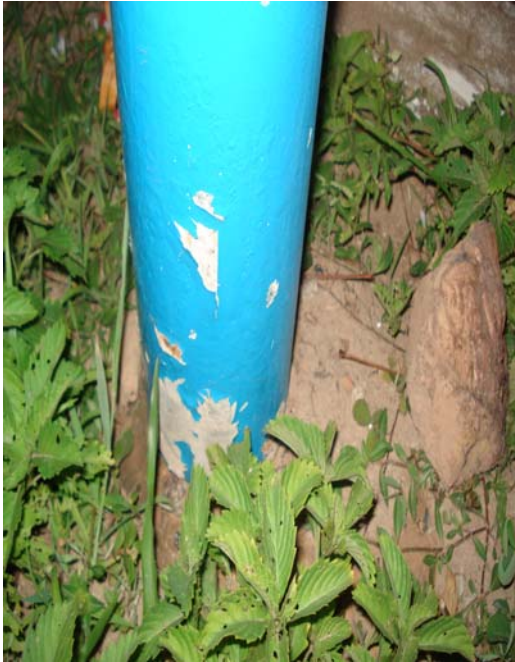
**Fig. 12** – Detalhe do tubo de sustentação da placa de sinalização das condições de balneabilidade na praia de Cotovelo (PA 04), no município de Parnamirim-RN, mostrando danos na sua pintura.

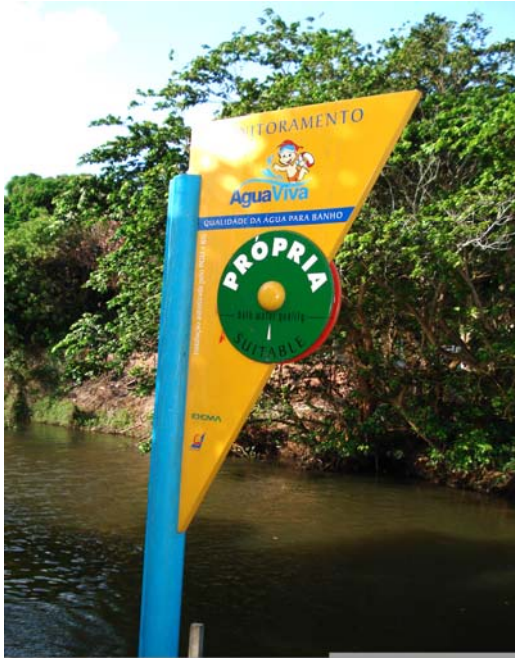
Placa apresentando danos em sua pintura (no disco e no poste de sustentação - **Figs. 13, 14 e 15**). Conforme pode ser observado na **figura 14**, o disco vermelho com a sinalização IMPRÓPRIA foi adulterado, cobrindo-se parte do nome com tinta de cor vermelha.

**Fig. 13** – Fotografia da placa de sinalização das condições de balneabilidade, instalada no Balneário do rio Pium (PA 05), no município de Parnamirim-RN.

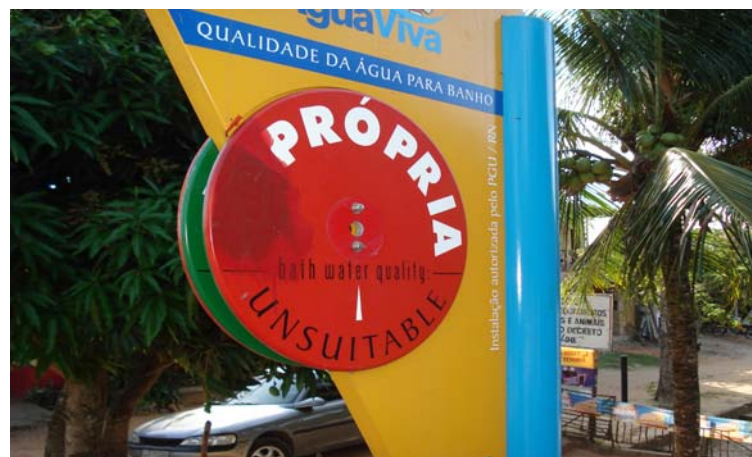
**Fig. 14** – Detalhe do disco de sinalização das condições de balneabilidade no Balneário do rio Pium - PA 05 (município de Parnamirim-RN), observando-se a adulteração criminosa desta sinalização.

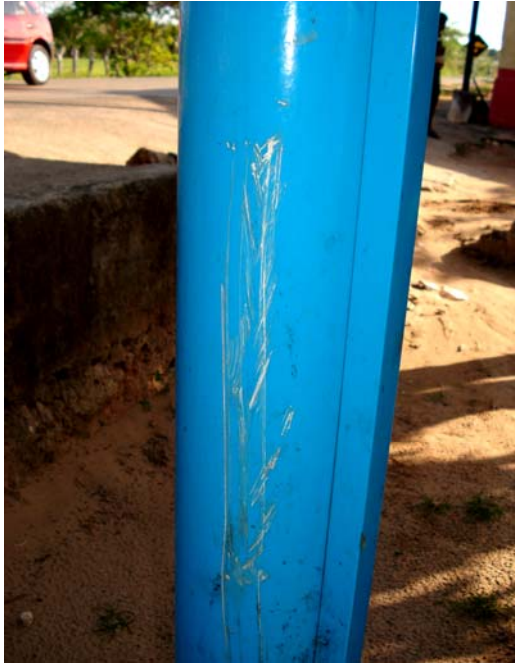
**Fig. 15** – Detalhe do poste de sustentação da placa de sinalização das condições de balneabilidade no Balneário do rio Pium (PA 05), no município de Parnamirim-RN, mostrando danos na sua pintura.

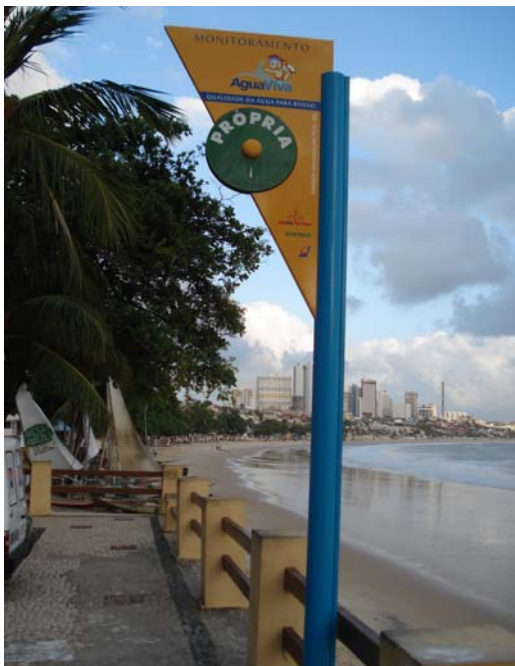
Placa em excelente estado de conservação, não apresentando nenhum tipo de dano ou avaria (**Fig. 16**).

**Fig. 16** – Fotografia da placa de sinalização das condições de balneabilidade, instalada na praia de Ponta Negra (Morro do Careca - NA 01), no município de Natal-RN.

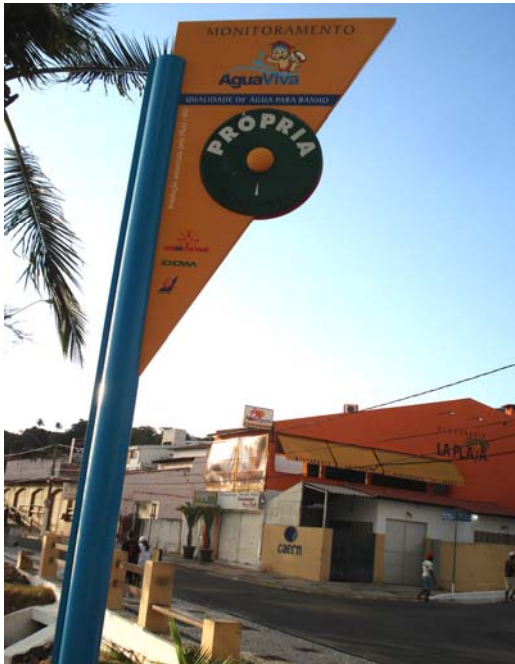
Placa em bom estado de conservação, Identificando-se apenas pequenos arranhões na pintura do seu poste de sustentação (Figs. 17 e 18).

**Fig. 17** – Fotografia da placa de sinalização das condições de balneabilidade, instalada na praia de Ponta Negra (acesso principal - NA 02), no município de Natal-RN.

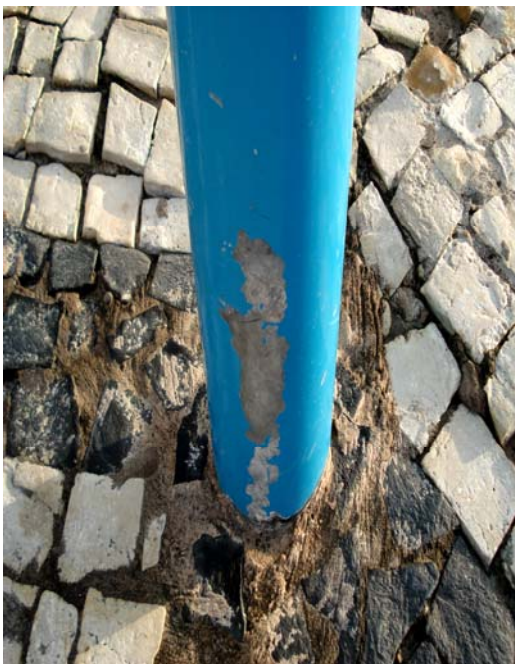
**Fig. 18** – Detalhe do poste de sustentação da placa de sinalização das condições de balneabilidade da Praia de Ponta Negra (acesso principal - NA 02), no município de Natal-RN, mostrando danos na sua pintura.

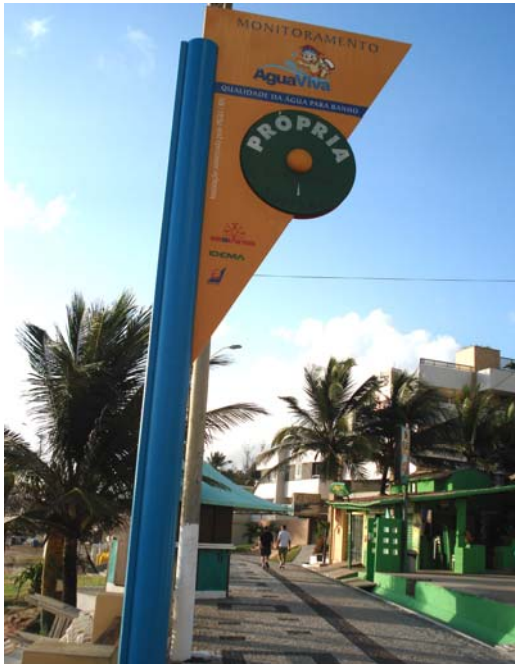
Placa em bom estado de conservação, Identificando-se apenas pequenos arranhões na pintura do seu poste de sustentação (Figs. 19 e 20).

**Fig. 19** – Fotografia da placa de sinalização das condições de balneabilidade, instalada na praia de Ponta Negra (Free Willy - NA 02), no município de Natal-RN.

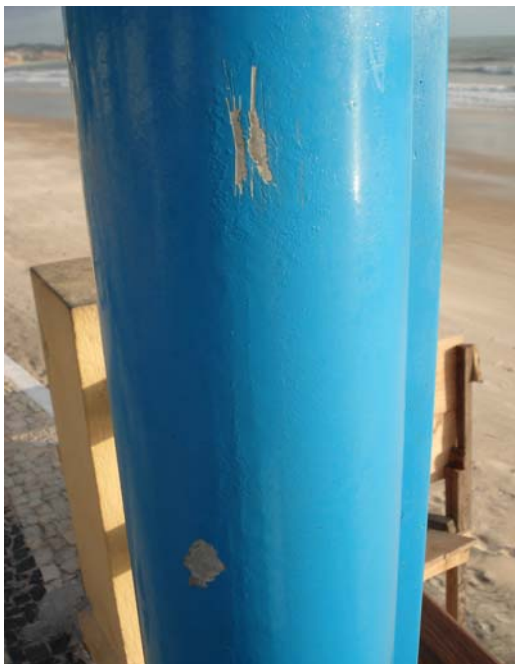
**Fig. 20** – Detalhe do poste de sustentação da placa de sinalização das condições de balneabilidade da Praia de Ponta Negra (Free Willy - NA 03), no município de Natal-RN, mostrando danos na sua pintura.

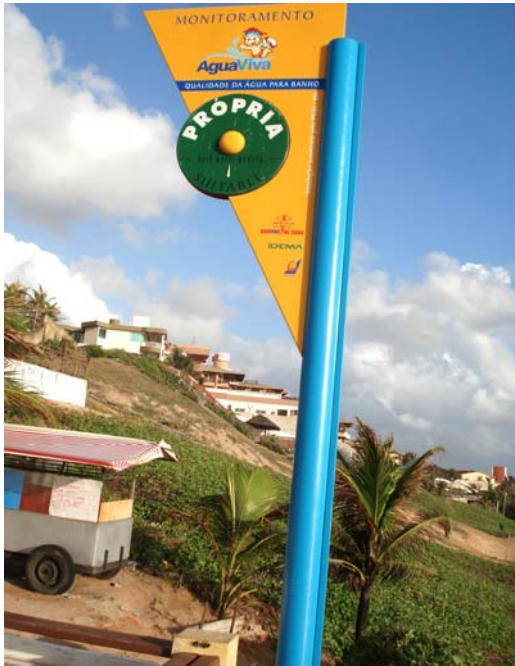
Placa com pequenos danos na sua pintura, com riscos bem visíveis em seus discos de sinalização (Figs. 21 e 22).

**Fig. 21** – Fotografia da placa de sinalização das condições de balneabilidade, instalada na praia de Ponta Negra (Final do Calçadão) - NA 04), no município de Natal-RN.

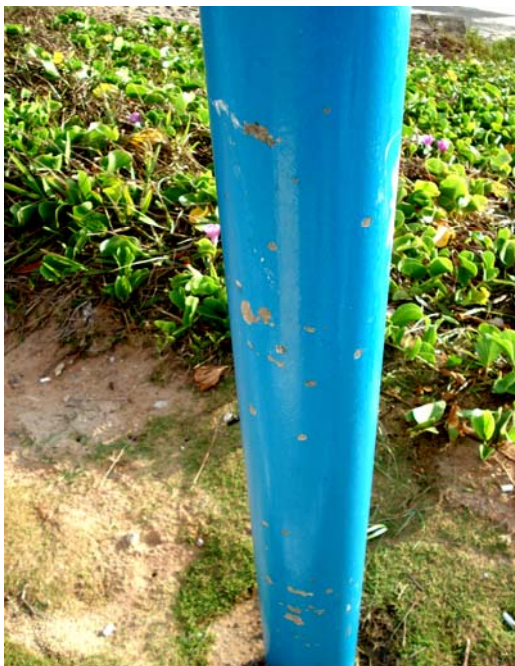
**Fig. 22** – Detalhe do poste de sustentação da placa de sinalização das condições de balneabilidade da Praia de Ponta Negra (Final do Calçadão - NA 04), no município de Natal-RN, mostrando danos na sua pintura.

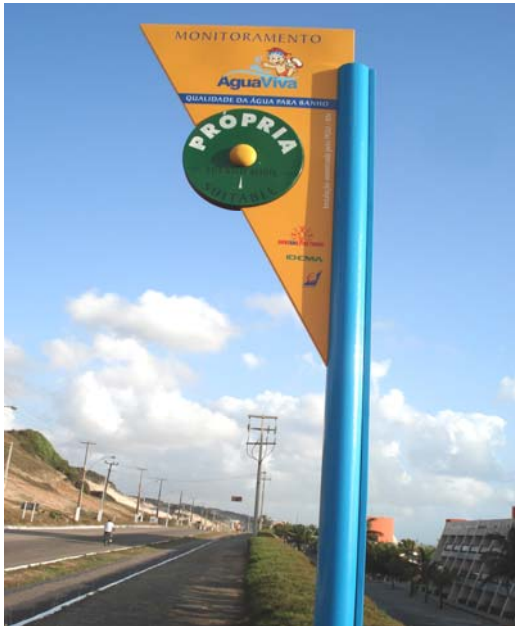
Placa em excelente estado de conservação, não apresentando qualquer tipo de dano ou avaria (Fig. 23).

**Fig. 23** – Fotografia da placa de sinalização das condições de balneabilidade, instalada na Via Costeira (Praia de Cacimba do Boi - NA 05), no município de Natal-RN.

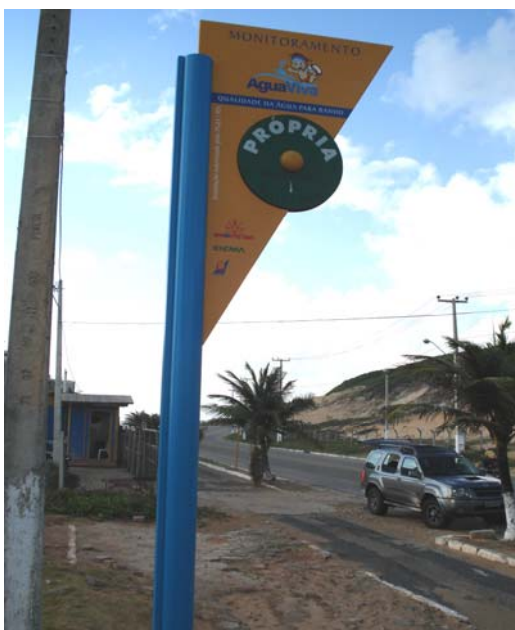
Placa em excelente estado de conservação. Não apresentando qualquer tipo de dano ou avaria (Fig. 24).

**Fig. 24** – Fotografia da placa de sinalização das condições de balneabilidade, instalada na Via Costeira (Praia de Barreira D'Água - NA 06), no município de Natal-RN.

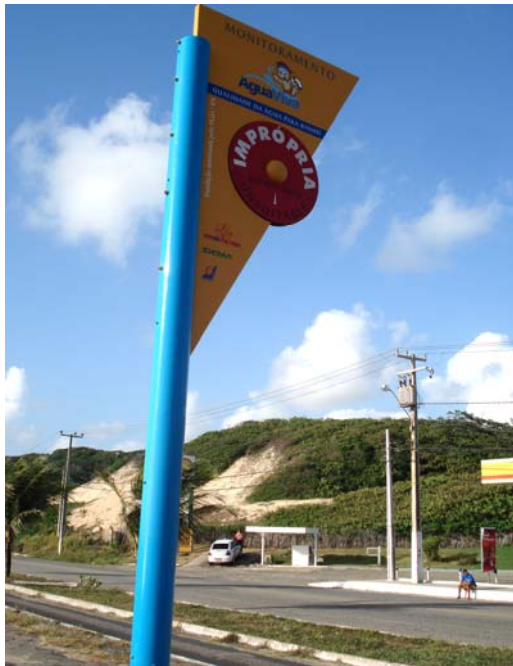
Placa apresentando pequenos danos em sua pintura e ausência do protetor de parafusos (Figs. 25, 26 e 27).

**Fig. 25** – Fotografia da placa de sinalização das condições de balneabilidade, instalada na Via Costeira (Praia de Mãe Luíza - NA 07), no município de Natal-RN.

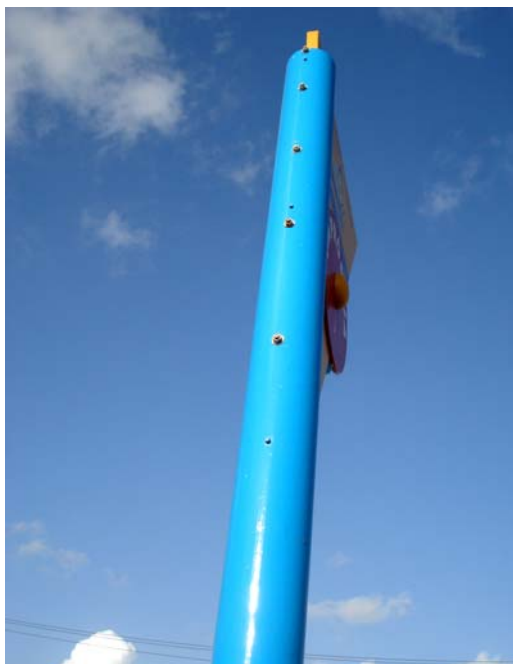
**Fig. 26** – Detalhe do poste de sustentação da placa de sinalização das condições de balneabilidade na Praia de Mãe Luiz (NA 07), no município de Natal-RN, onde se pode constatar a ausência do protetor dos parafusos.

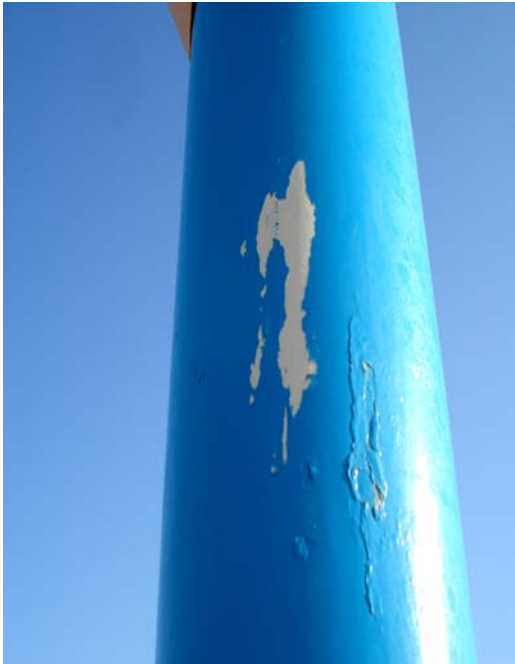
**Fig. 27** – Detalhe do poste de sustentação da placa de sinalização das condições de balneabilidade na Praia de Mãe Luíza (NA 07), no município de Natal-RN, mostrando danos na sua pintura.

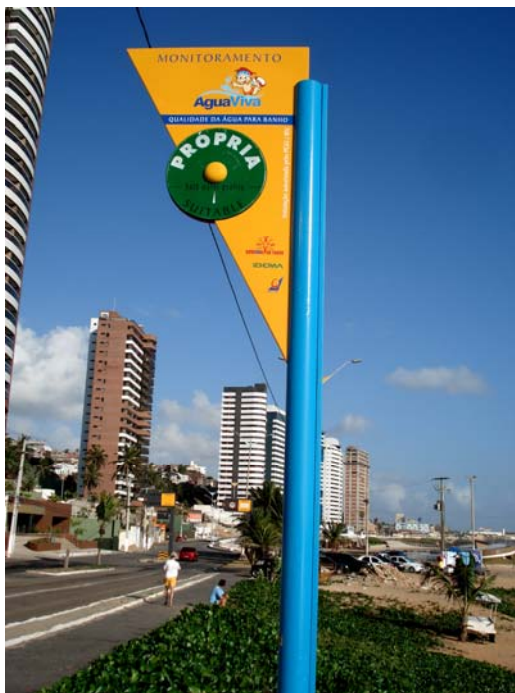
Placa em excelente estado de conservação, apresentando apenas pequenos danos em sua pintura (**Fig. 28**).

**Fig. 28** – Fotografia da placa de sinalização das condições de balneabilidade, instalada na Praia de Miami (NA 08), no município de Natal-RN.

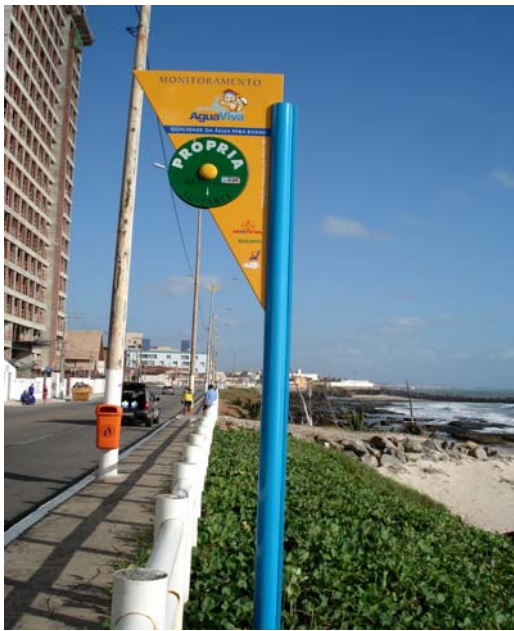
Placa em excelente estado de conservação, não apresentando qualquer tipo de dano ou avaria (**Fig. 29**).

**Fig. 29** – Fotografia da placa de sinalização das condições de balneabilidade, instalada na Praia de Areia Preta (NA 09), no município de Natal-RN.

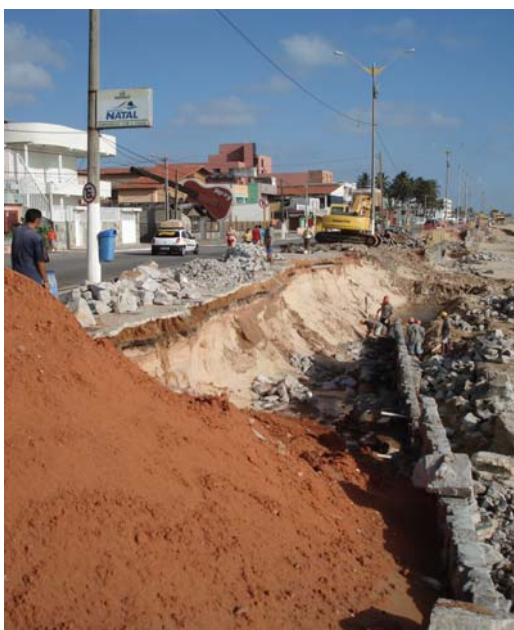
Placa não localizada. Possivelmente retirada em função das obras de recuperação do calçadão (**Fig. 30**).

**Fig. 30** – Fotografia mostrando obras de recuperação do calçadão na Praia dos Artistas, no município de Natal-RN, no local onde se encontrava fincada a placa de sinalização das condições de balneabilidade da praia.

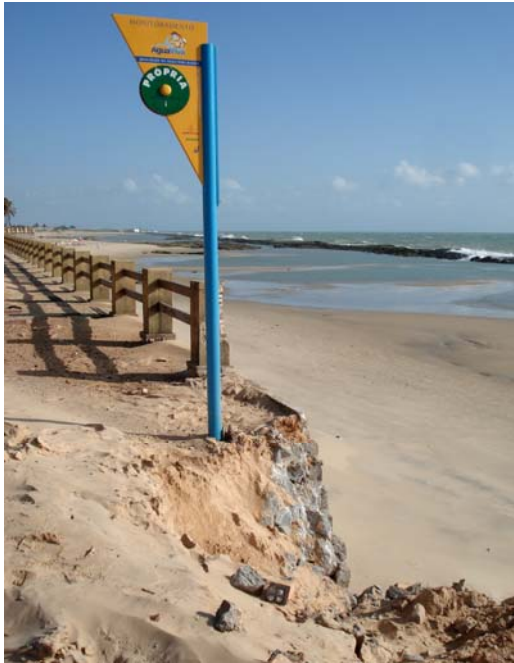
Placa com mínimos danos em sua pintura, constatando-se a ausência de parte do protetor de parafusos e a necessidade urgente da sua relocação, face ao risco iminente de tombamento, devido à erosão da linha de costa (**Figs. 31 e 32**).

**Fig. 31** – Fotografia da placa de sinalização das condições de balneabilidade, instalada na Praia do Meio (Iemanjá - NA 11), no município de Natal-RN, com risco iminente de tombamento.

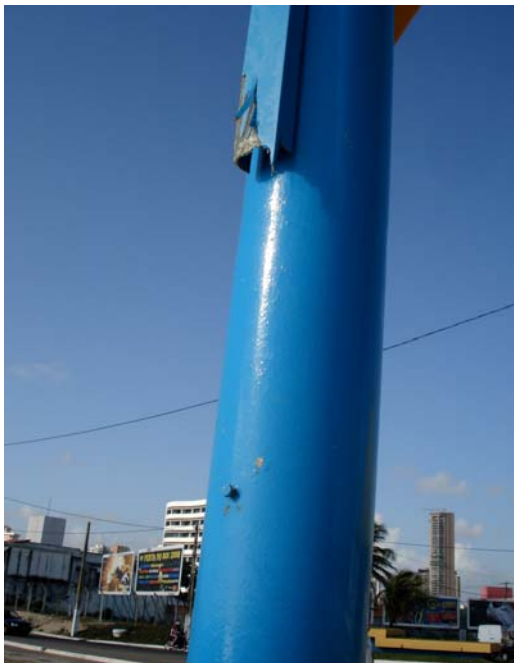
**Fig. 32** – Detalhe do poste de sustentação da placa de sinalização das condições de balneabilidade na Praia do Meio (NA 11), no município de Natal-RN, constatando-se a ausência de parte do protetor dos parafusos.

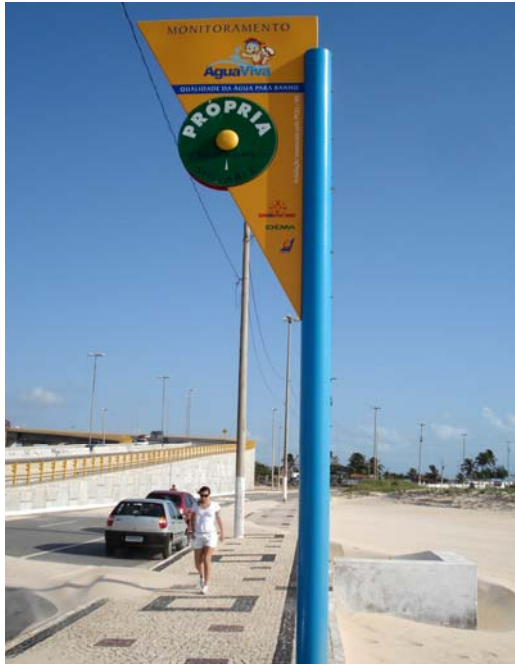
Mínimos danos em sua pintura e ausência do protetor de parafusos no poste de sustentação (Figs. 33 e 34).

**Fig. 33** – Fotografia da placa de sinalização das condições de balneabilidade, instalada na Praia do Forte (NA 12), no município de Natal-RN.

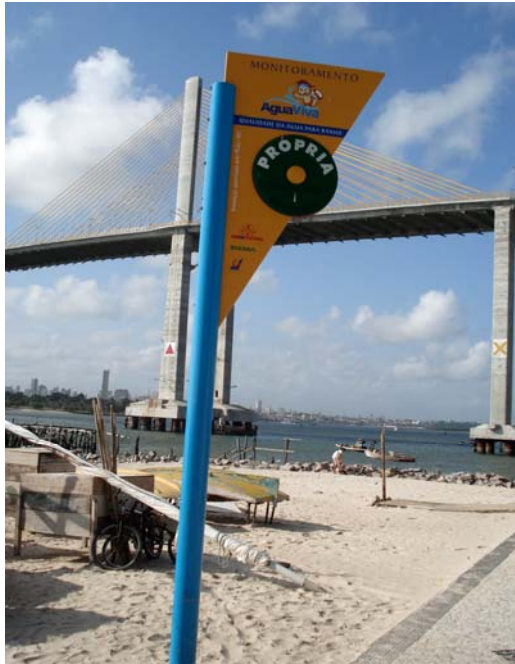
Constataram-se danos na pintura e a ausência do protetor de parafusos no poste de sustentação (Figs. 35 e 36).

**Fig. 35** – Fotografia da placa de sinalização das condições de balneabilidade, instalada na Praia da Redinha (Rio Potengi - NA 12), no município de Natal-RN.

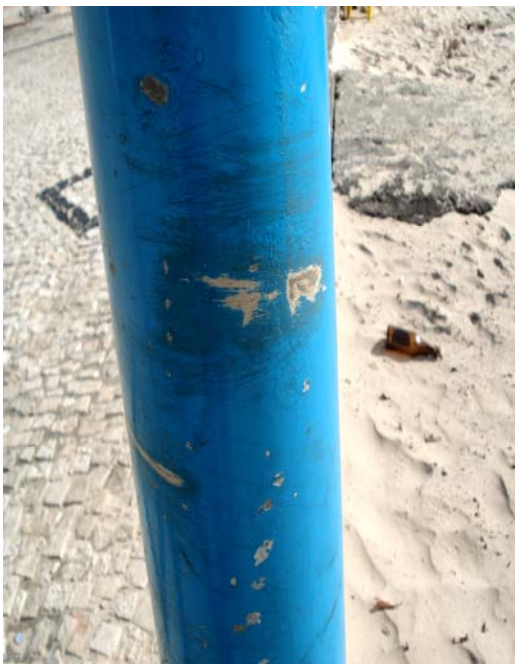
**Fig. 36** – Detalhe do poste de sustentação da placa de sinalização das condições de balneabilidade na Praia da Redinha (Rio Potengi - NA 13), no município de Natal-RN, constatando-se danos na sua pintura.

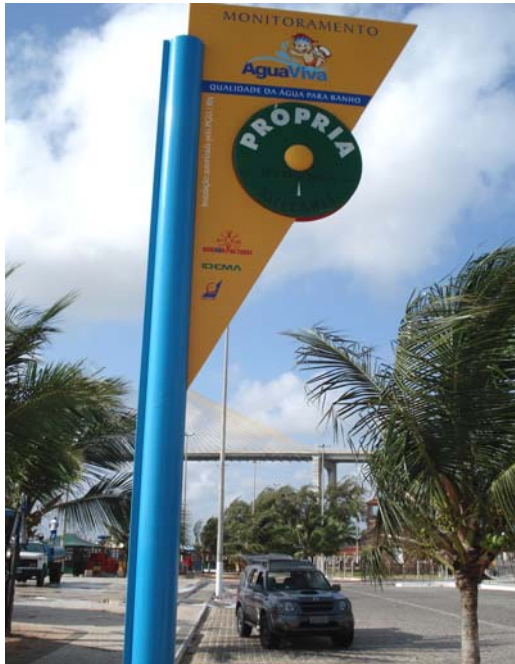
Esta placa se encontra em ótimo estado de conservação (**Fig. 37**).

**Fig. 37** – Fotografia da placa de sinalização das condições de balneabilidade, instalada na Praia da Redinha (Igreja - NA 14), no município de Natal-RN.

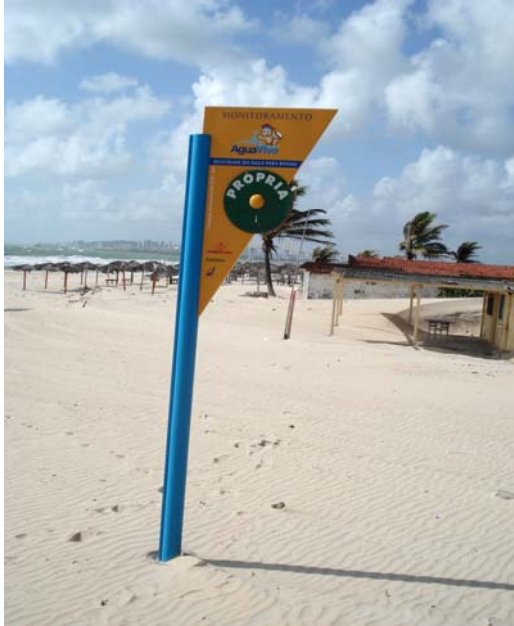
Placa em excelente estado de conservação, não se constatando nenhuma avaria significativa (**Fig. 38**).

**Fig. 38** – Fotografia da placa de sinalização das condições de balneabilidade, instalada na Praia da Redinha (Tômbolo - EX 02), no município de Extremoz-RN.

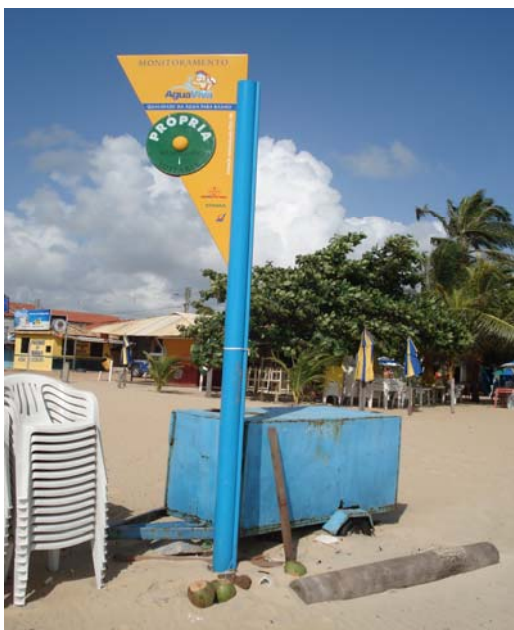
Placa em excelente estado de conservação, não se constatando nenhuma avaria significativa (**Fig. 39**).

**Fig. 39** – Fotografia da placa de sinalização das condições de balneabilidade, instalada na Praia de Jenipabu (Barracas - EX 02), no município de Extremoz-RN.

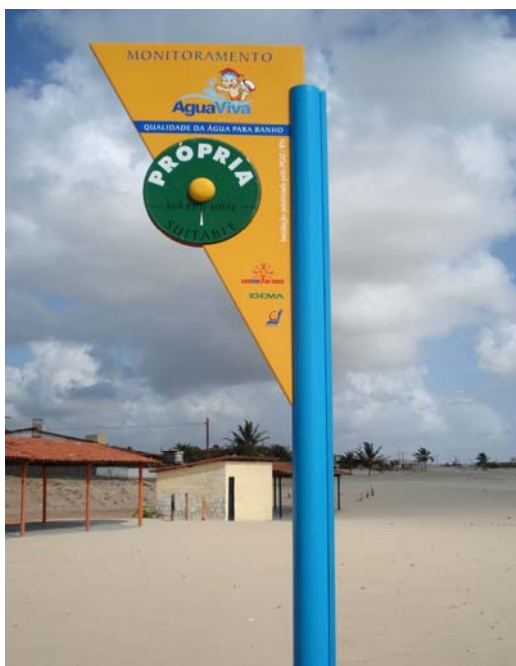
Placa em bom estado de conservação, observando-se apenas pequenas avarias na pintura do seu poste de sustentação (Figs. 41 e 42).

**Fig. 41** – Fotografia da placa de sinalização das condições de balneabilidade, instalada na Praia de Barra do Rio (Cata-vento - EX 04), no município de Extremoz-RN.

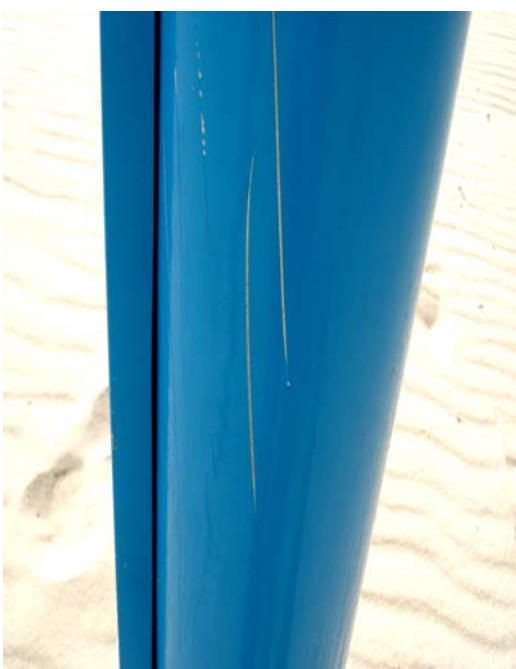
**Fig. 42** – Detalhe do poste de sustentação da placa de sinalização das condições de balneabilidade na Praia de Barra do Rio (Cata-vento - EX 04), no município de Extremoz-RN, contatando-se apenas pequenos arranhões na sua pintura.

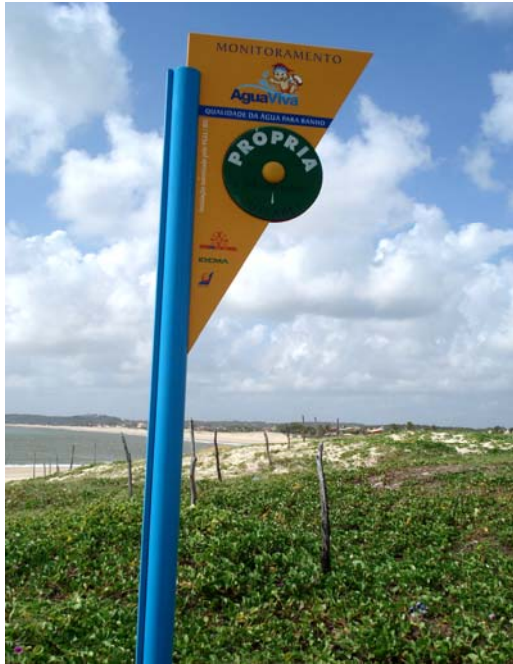
Placa em excelente estado de conservação, não apresentando avaria significativa (**Fig. 43**).

**Fig. 43** – Fotografia da placa de sinalização das condições de balneabilidade, instalada na Praia de Graçandu (Barracas - EX 05), no município de Extremoz-RN.

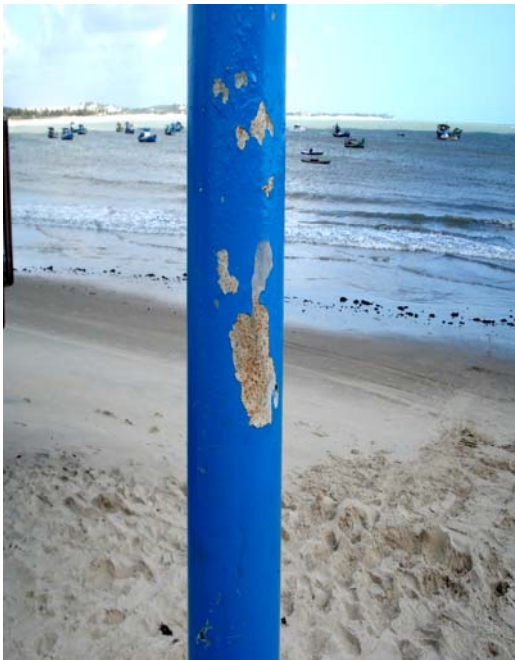
Foram observados danos significativos na pintura e a ausência do protetor de parafusos no poste de sustentação desta placa (**Figs. 44 e 45**). Observou-se também que o poste de sustentação se encontra inclinado em relação ao terreno.

**Fig. 45** – Detalhe do poste de sustentação da placa de sinalização das condições de balneabilidade na Praia de Pitangui (EX 06), no município de Extremoz-RN, constatando-se danos severos na sua pintura.
