**MONITORAMENTO DAS CONDIÇÕES DE BALNEABILIDADE DAS  
PRAIAS DO ESTADO DO RIO GRANDE DO NORTE**

**Relatório de Vistoria Técnica realizada nos dias 21  
e 22/10/2008 nas praias da Região Metropolitana  
do Natal - RN.**

**Natal, 07 de Novembro de 2008.**

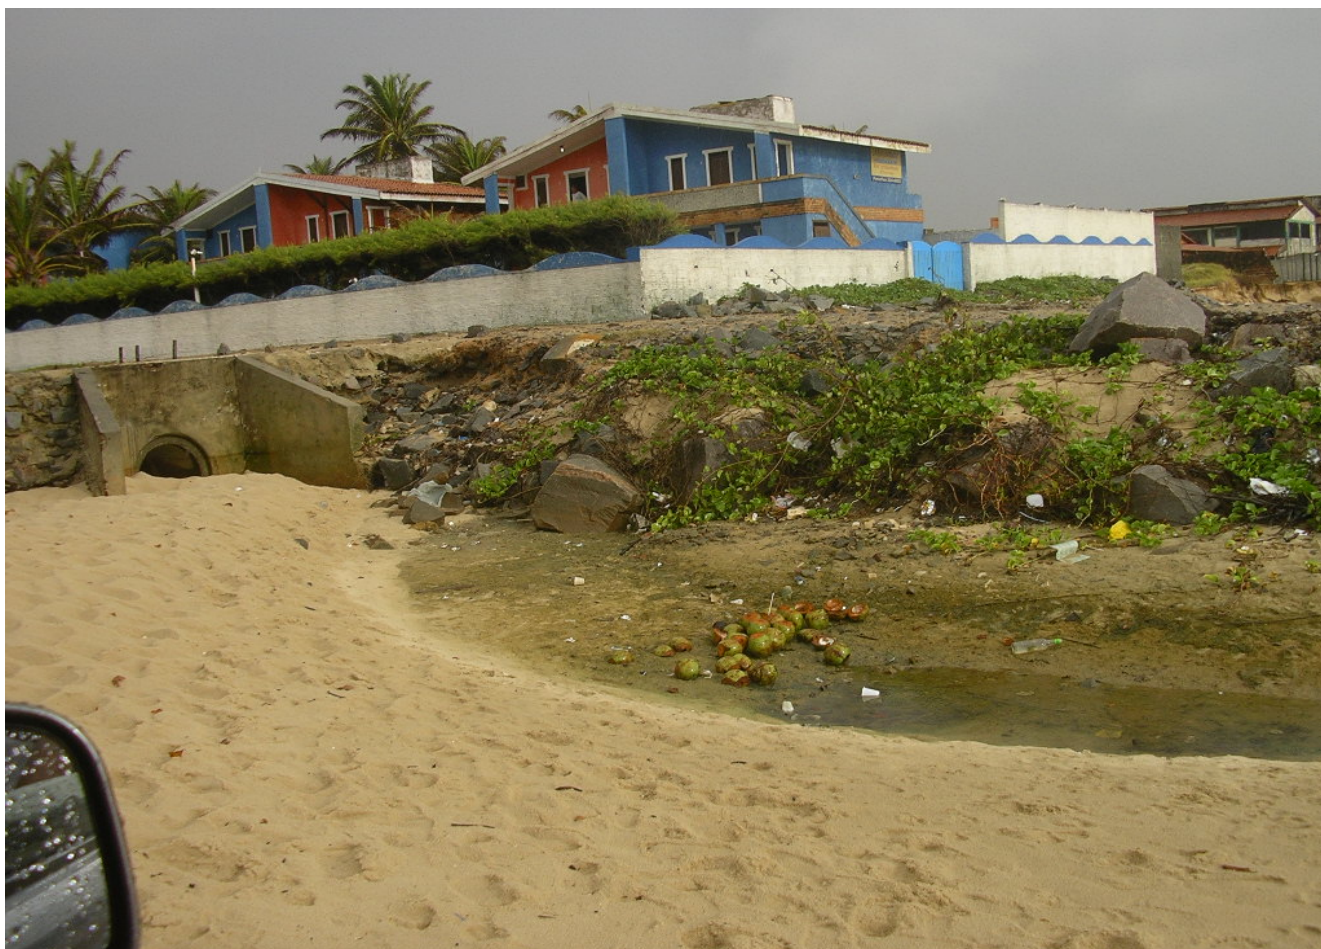
- **Ponto Extra 01 (PE-01)** – saída de galeria pluvial, localizada ao lado do “Hotel Atlântico Norte”, praia de Redinha Nova, próximo à estação de monitoramento **EX-01** (Figura 02).

Figura 02: **Ponto Extra 01** (saída de galeria pluvial, ao lado do Hotel Atlântico Norte, na praia de Redinha Nova).

Dos dez pontos extras onde foram feitas coletas, “cinco” apresentaram índices bastante elevados de coliformes fecais, caracterizando a ocorrência de lançamento clandestino de esgoto doméstico no local. Foram eles: os pontos **PE-01**, **PE-02** e **PE-03**, todos com um valor de N.M.P.  $\geq 1.600.000$  coliformes fecais/ 100 mL; o **PE-05**, com um N.M.P. de **280.000** coliformes fecais/ 100 mL; e o **PE-10**, com um N.M.P. de **490.000** coliformes fecais/ 100 mL.

Apesar dos índices elevados de coliformes encontrados nas amostras coletadas nos pontos **PE-01**, **PE-02**, **PE-03** e **PE-05**, tudo indica que se trata de uma contaminação restrita, que não chega a afetar as condições gerais de balneabilidade das praias próximas, uma vez que as mesmas têm-se mantido **próprias** para banho nas últimas doze semanas pesquisadas.

Recomenda-se, portanto, aos órgãos competentes, a execução de medidas corretivas e preventivas no sentido de solucionar o problema das ligações clandestinas de esgoto nas galerias de drenagem pluvial, um dos principais fatores responsáveis pela contaminação das praias urbanas.

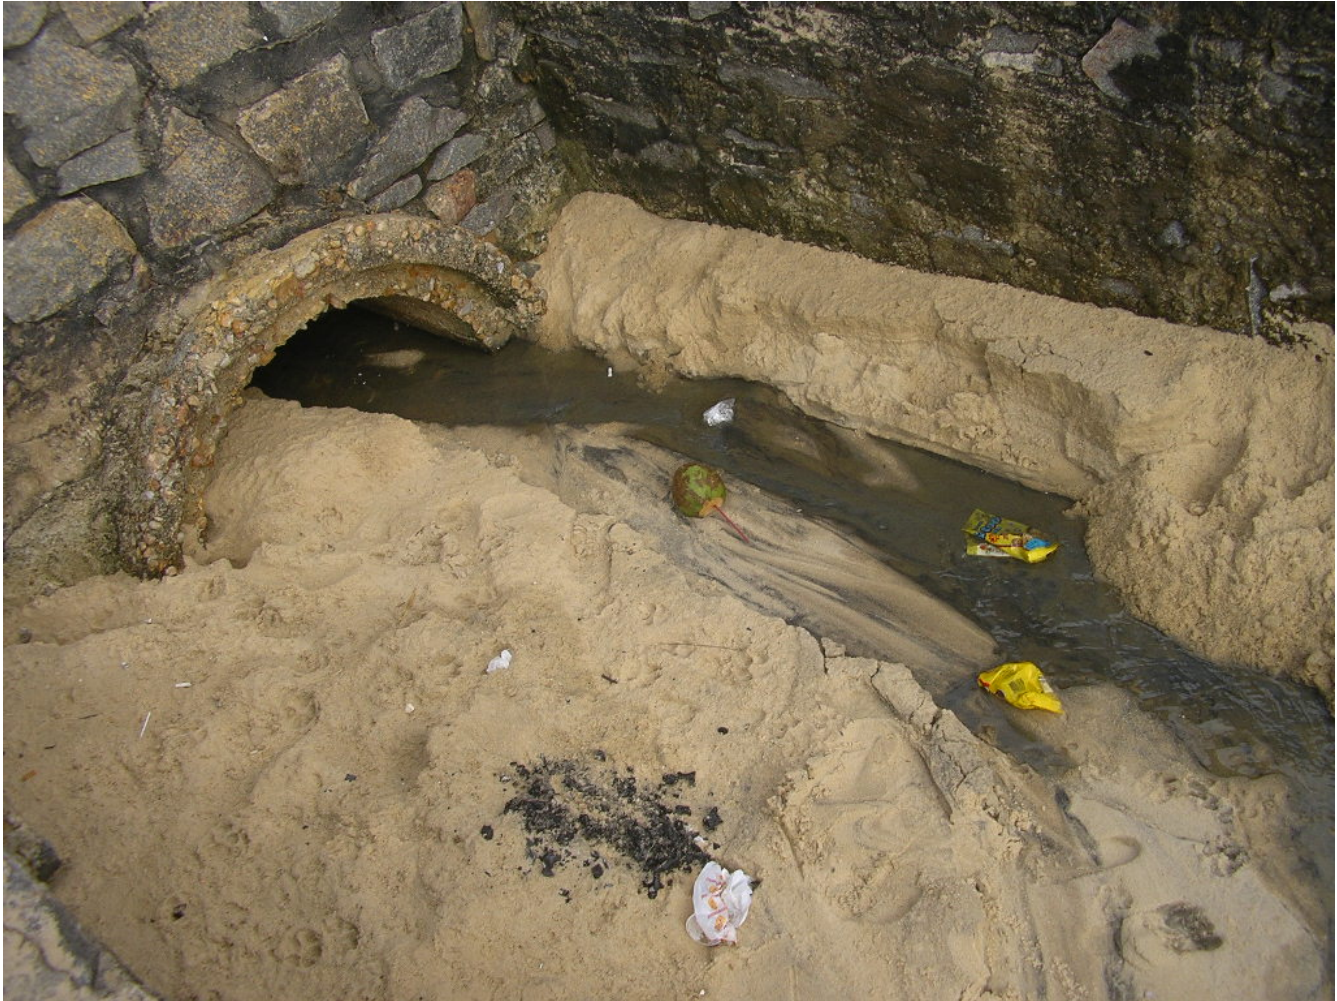
- **Ponto Extra 02 (PE-02)** – saída de galeria pluvial, localizada em frente ao antigo “Hotel Reis Magos”, praia dos Artistas, entre as estações de monitoramento **NA-10** e **NA-11** (Figura 03).

Figura 03: **Ponto Extra 02** (saída de galeria pluvial, em frente ao Hotel Reis Magos, na praia dos Artistas),

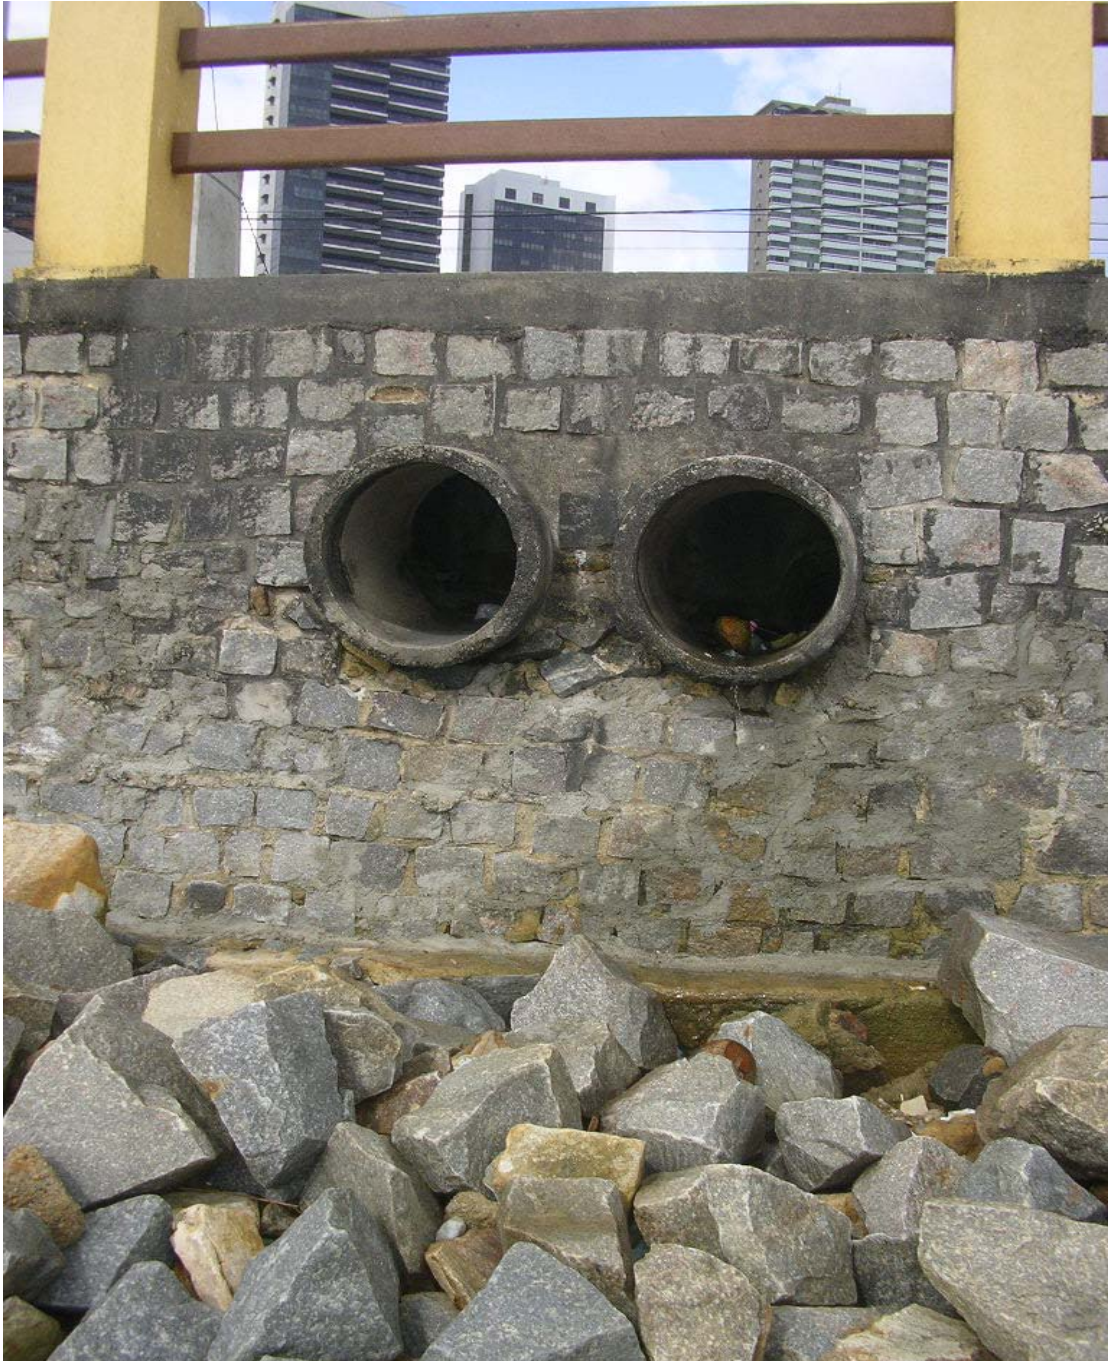
- **Ponto Extra 03 (PE-03)** – saída dupla de galerias pluviais, localizada em frente ao “Bar Roxy”, na praia dos artistas, próximo à estação de monitoramento **NA-10** (Figura 04).

Figura 04: **Ponto Extra 03** (saída de galerias pluviais próximo ao Centro de Artesanato, na praia dos Artistas).

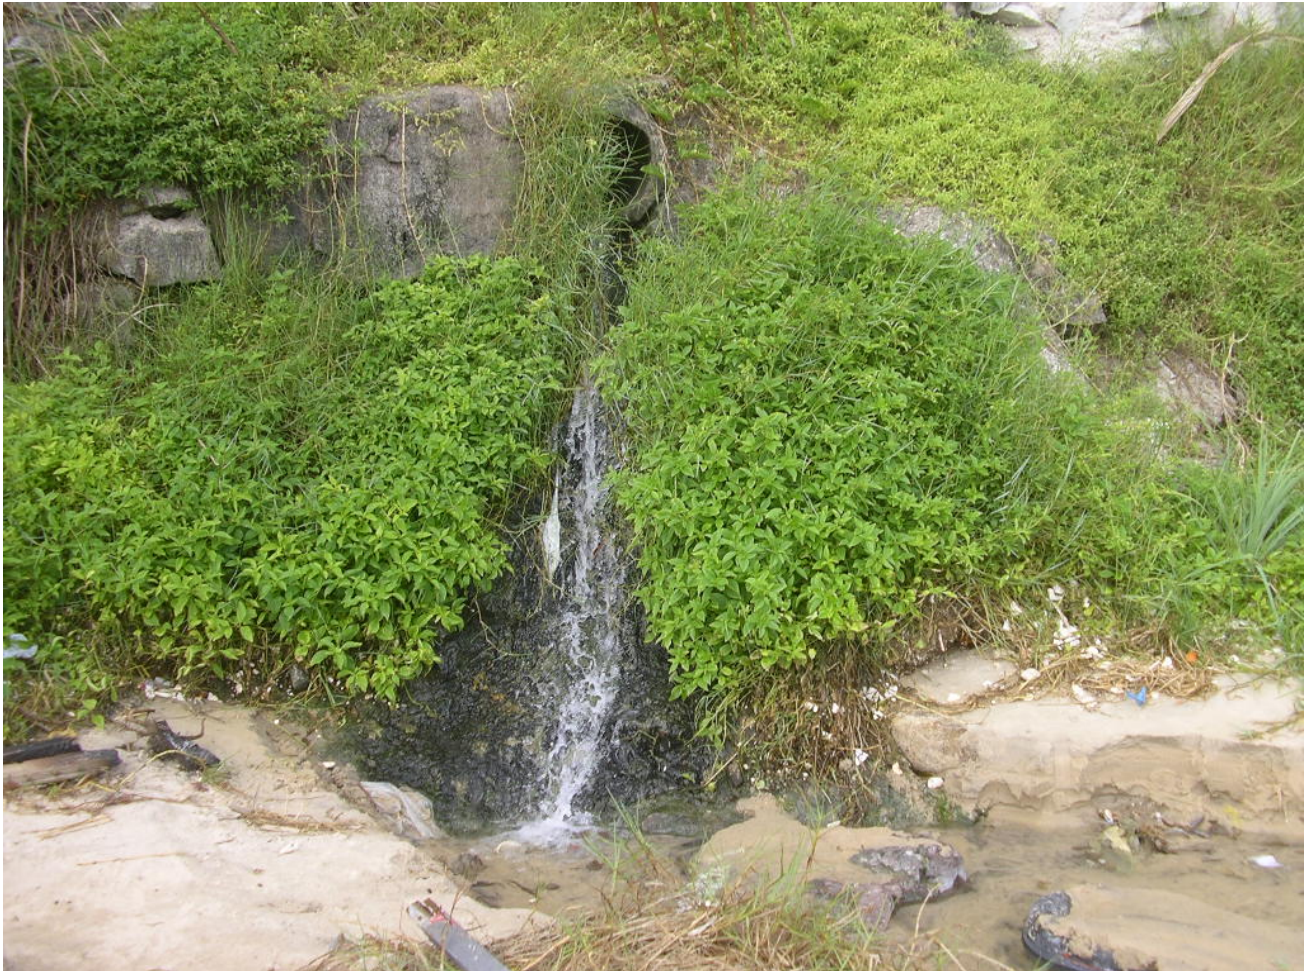
- **Ponto Extra 04 (PE-04)** – saída de galeria pluvial, localizada na praia de Areia Preta, ao lado do gabião, próximo à estação **NA-09** (Figura 05).

Figura 05: **Ponto Extra 04** (saída de galeria pluvial, ao lado do “gabião”, na praia de Areia Preta).

Os demais pontos apresentaram índices relativamente baixos de coliformes fecais, como podemos ver a seguir: **PE-04** (2.300/ 100 mL), **PE-06** (4.900/ 100 mL), **PE-07** (330/ 100 mL), **PE-08** ( $< 18$ / 100 mL) e **PE-09** (2.300/ 100 mL).

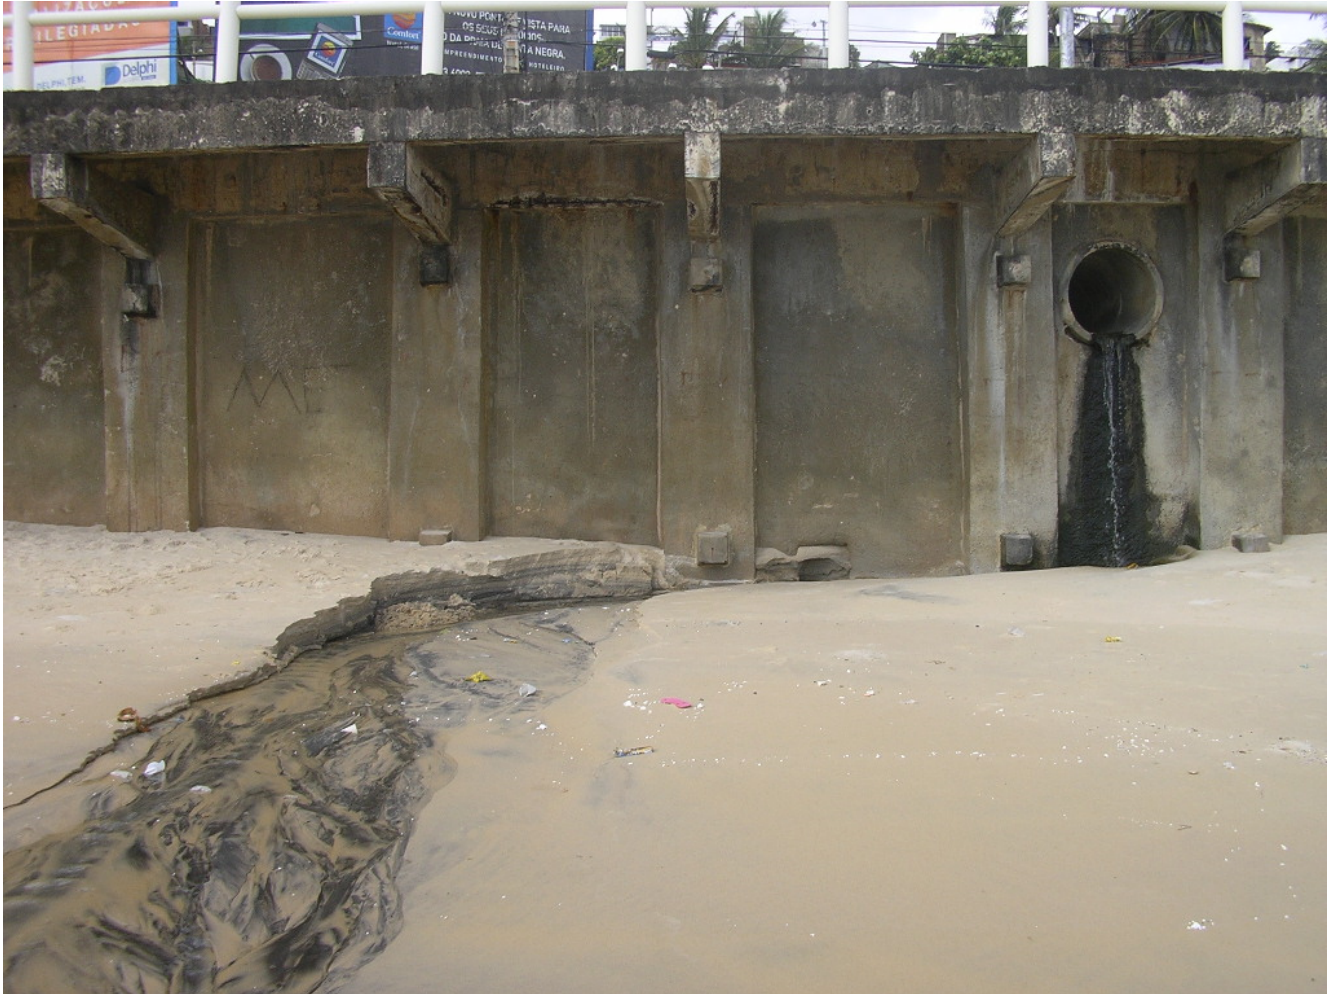
- **Ponto Extra 05 (PE-05)** – saída de galeria pluvial, localizada na praia de Areia Preta, ao lado da estação **NA-09** (Praça da Jangada) (Figura 06).

Figura 06: **Ponto Extra 05** (saída de galeria pluvial, ao lado da “Praça da Jangada”, na praia de Areia Preta).

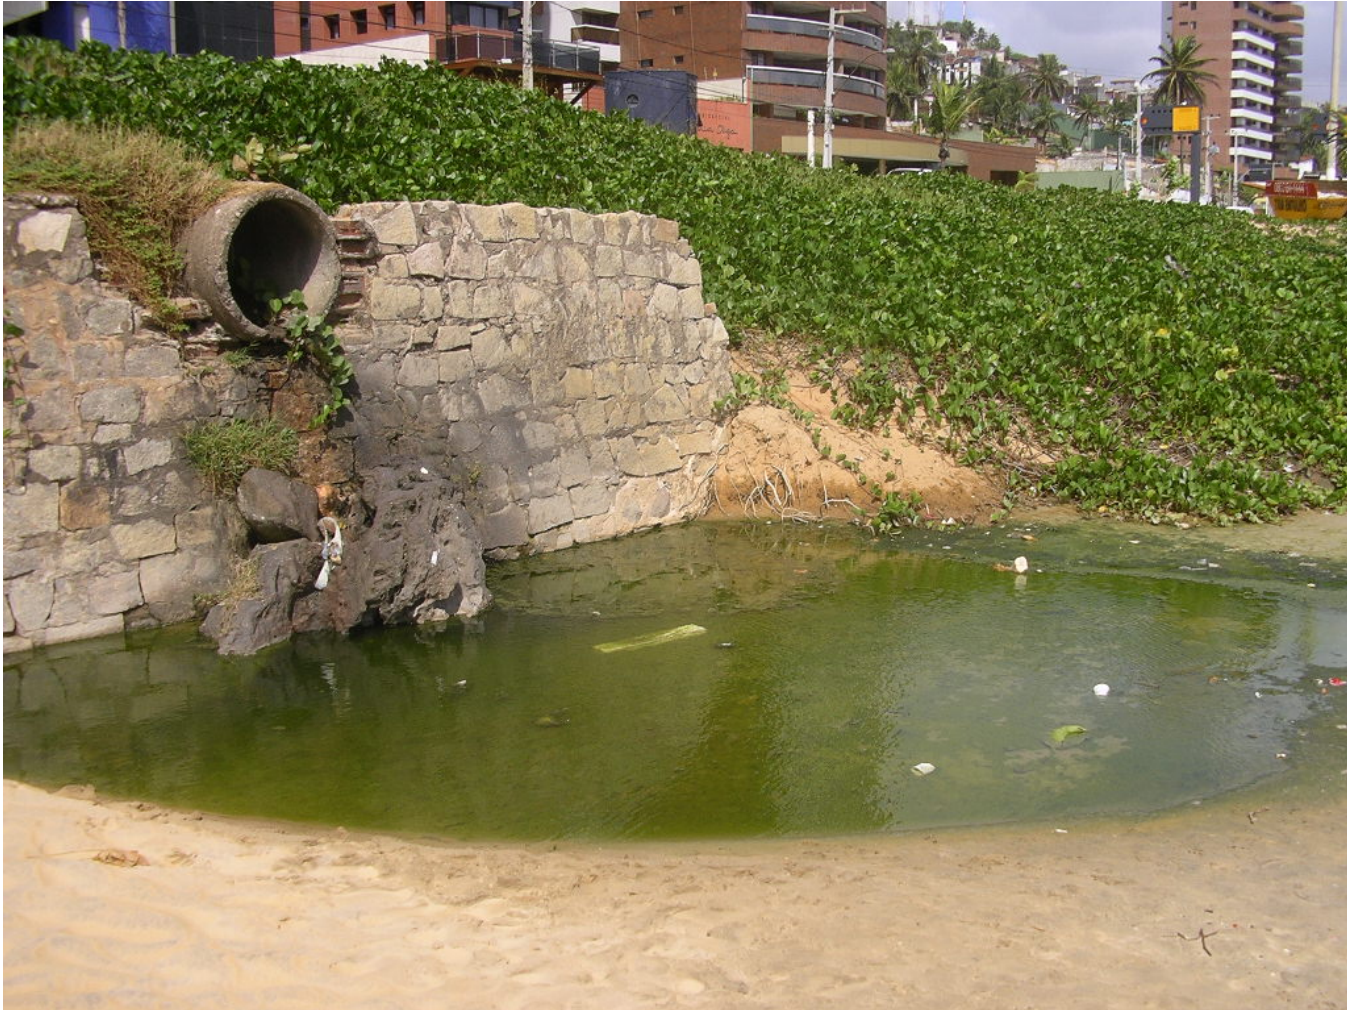
- **Ponto Extra 06 (PE-06)** – saída de galeria pluvial, localizada ao lado do “Relógio Solar” (**NA-08**), na praia de Miami (Figura 07).
- **Ponto Extra 07 (PE-07)** – tubulação exposta de esgoto, em frente ao “Hotel Esmeralda”, no calçadão de Ponta Negra, próximo à estação **NA-04** (Figura 08).

Figura 07: **Ponto Extra 06** (saída de galeria pluvial ao lado do “Relógio Solar”, na praia de Miami).

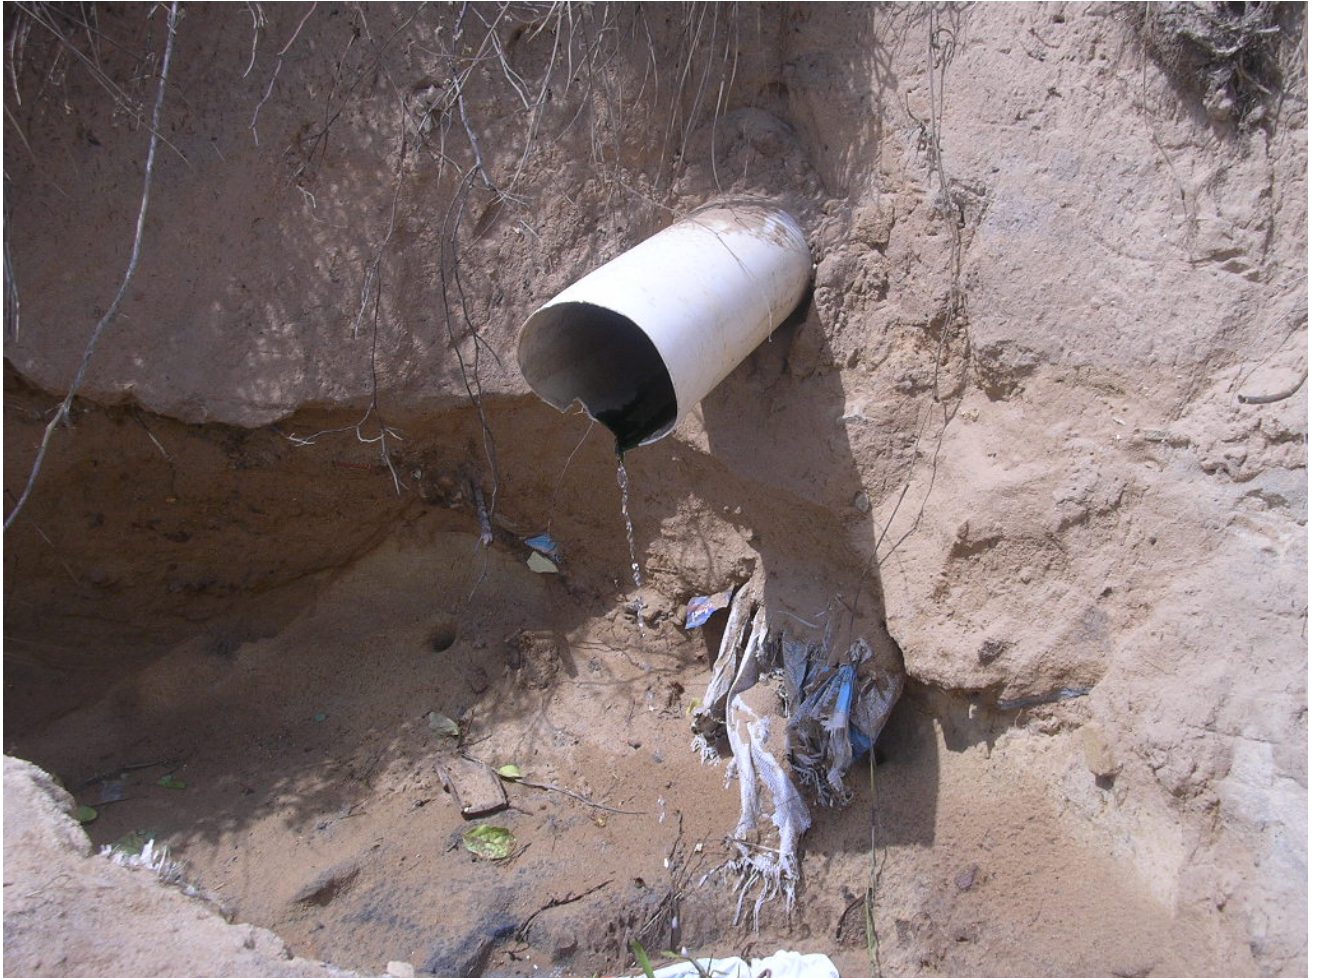
Figura 08: **Ponto Extra 07** (tubulação de esgoto exposta no calçadão de Ponta Negra, em frente ao Hotel Esmeralda).

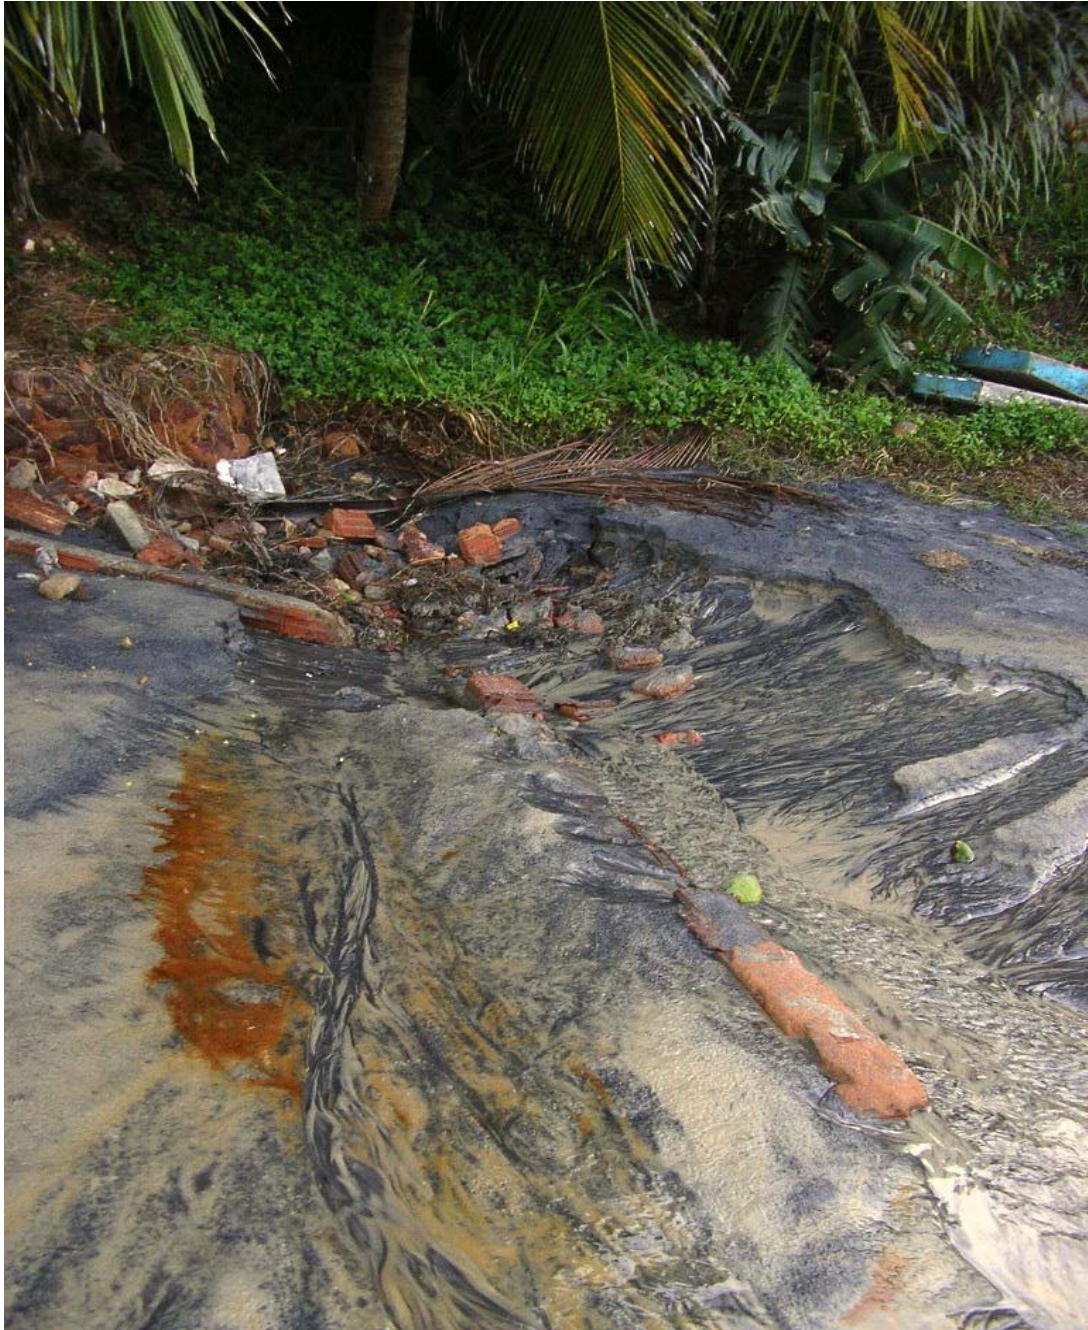
- **Ponto Extra 08 (PE-08)** – água escorrendo na base de uma encosta, em frente a residências próximas à igreja de Pirangi do Sul (estação **NF-04**) (Figura 09).

Figura 09: **Ponto Extra 08** (água escorrendo da base da encosta, em frente à igreja, praia de Pirangi do Sul)

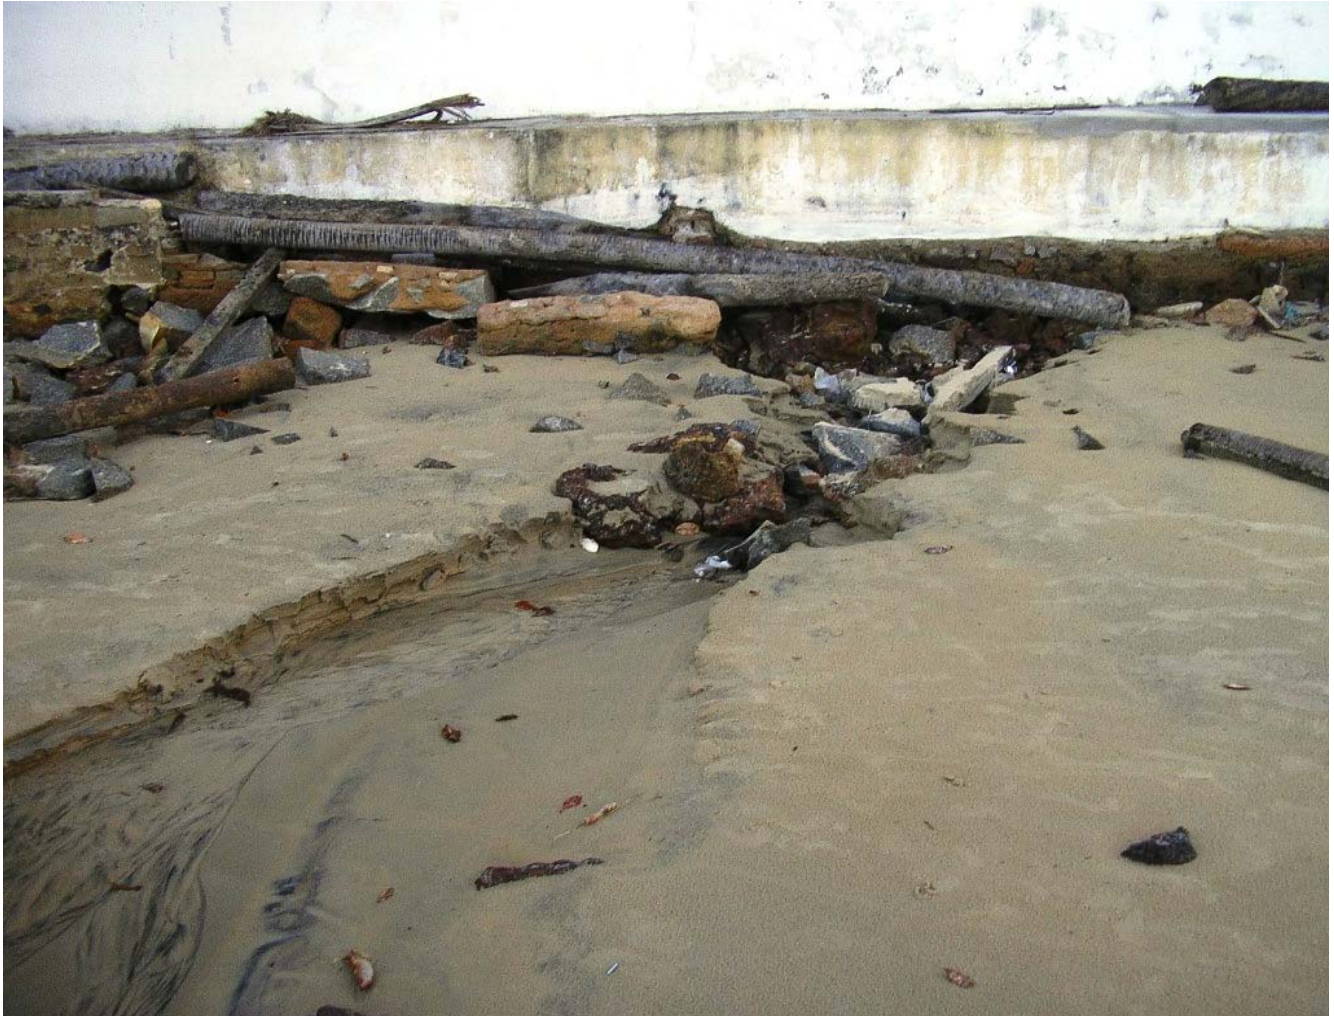
- **Ponto Extra 09 (PE-09)** – água escorrendo por baixo da calçada, em frente ao restaurante “Marina Badauê”, praia de Pirangi do Norte, ao lado da estação **PA-02** (Figura 10).
- **Ponto Extra 10 (PE-10)** – lançamento de esgoto proveniente do bairro de Mãe Luiza, ao lado do “Hotel Pirâmide”, na via costeira, em frente à estação **NA-07** (Figura 11).

Figura 10: **Ponto Extra 09** (água saindo por baixo da calçada do restaurante Marina Badauê, na praia de Pirangi do Norte).

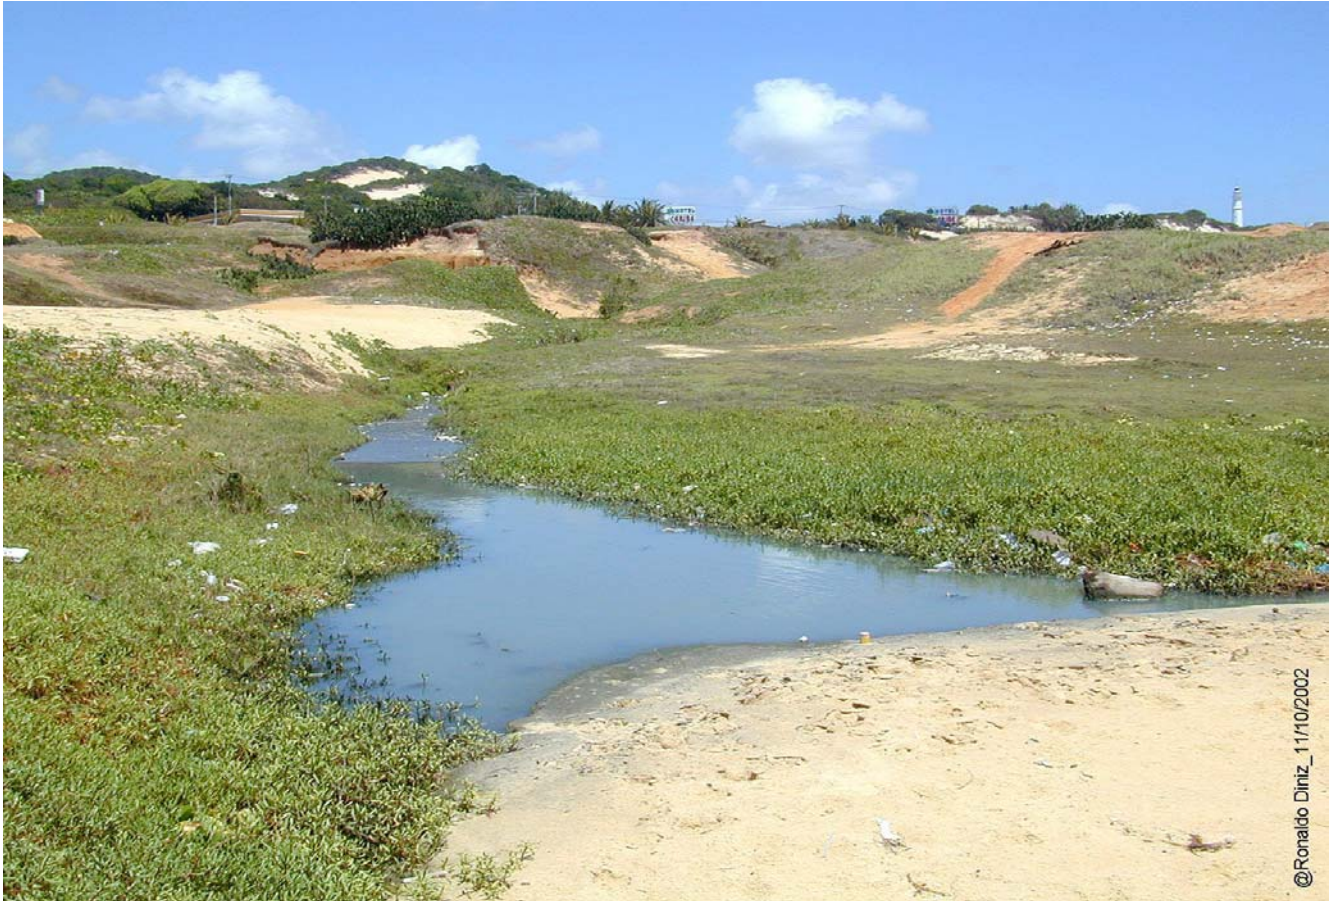
Figura 11: **Ponto Extra 10** (esgoto proveniente do bairro de Mãe Luiza, escozendo ao lado do Hotel Pirâmide, na via costeira).

O mesmo não se pode dizer a respeito do **PE-10**, localizado em frente à estação **NA-07** (Mãe Luiza), a qual se apresentou **imprópria** para banho em “cinco” das doze últimas semanas de coleta, o que comprova a influência direta do lançamento de esgoto nas más condições de balneabilidade encontradas no local.

- Com exceção do esgoto lançado próximo à estação **NA-07** (Mãe Luíza), os demais lançamentos detectados ao longo da orla marítima da Grande Natal não estão comprometendo as boas condições de balneabilidade das praias, pelo menos nas últimas doze semanas de monitoramento;
- O lançamento contínuo de esgoto doméstico oriundo do bairro de Mãe Luíza que, há vários anos, ocorre em frente à estação **NA-07**, tem sido sistematicamente responsável pelas más condições de balneabilidade encontradas no local desde o início do seu monitoramento;
- O despejo de esgotos domésticos na orla marítima, por si só, constitui-se em um sério agravo à saúde da população, uma vez que os freqüentadores das praias, em suas atividades recreativas, acabam entrando em contato direto com a areia contaminada, correndo, dessa forma, o risco de contrair diversas parasitoses.
