INSTITUTO FEDERAL DE  
EDUCAÇÃO, CIÊNCIA E TECNOLOGIA  
RIO GRANDE DO NORTE

## Projeto Estudo de Balneabilidade das Praias do Estado do Rio Grande do Norte

### AVALIAÇÃO DAS CONDIÇÕES DE BALNEABILIDADE DAS ÁGUAS DA BACIA HIDROGRÁFICA DO RIO PIRANGI NO PERÍODO DE 28/12/2008 A 25/01/2009

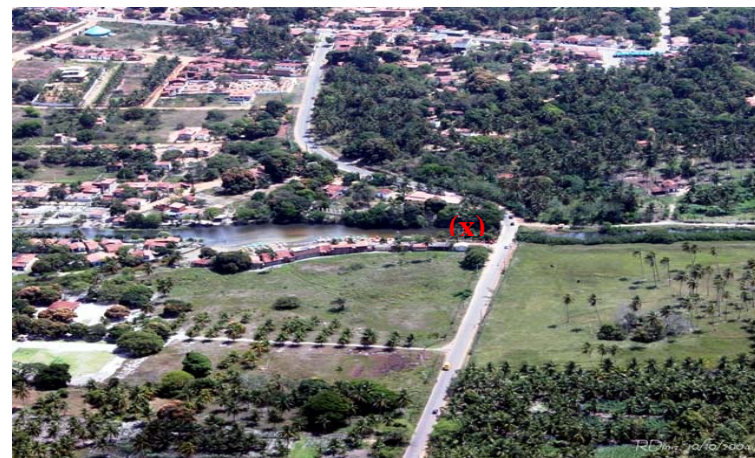
**Figura 5** - Estação de monitoramento PI-04 (Pium – Balneário do rio Pium).

Apresenta sempre uma boa frequência de banhistas em horários de pico, tendo o seu entorno já bastante degradado, restando pouca mata ciliar.

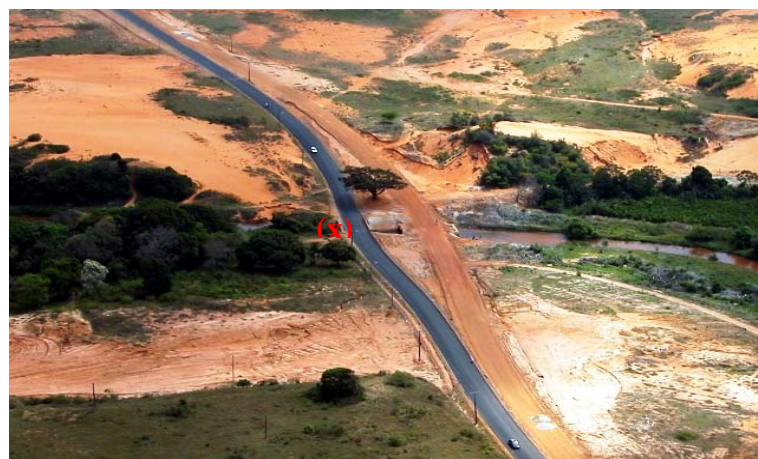
**Figura 12** - Estação de monitoramento PI-11 (rio Pitimbu – Nova Parnamirim).

A cada ano que passa, a área encontra-se mais degradada, tendo a sua mata ciliar substituída por uma grande quantidade de entulho e terra. Isso contribui ainda mais para o processo de assoreamento do rio neste ponto, que já se encontra bastante avançado, como mostra a **Figura 30**, o que representa uma ameaça constante para o abastecimento de água potável da cidade. A partir deste ponto de coleta até chegar à lagoa do Jiqui, observa-se uma ocupação imobiliária crescente das áreas próximas às margens do rio, principalmente por condomínios e conjuntos habitacionais, o que deverá comprometer ainda mais o volume de água da lagoa.

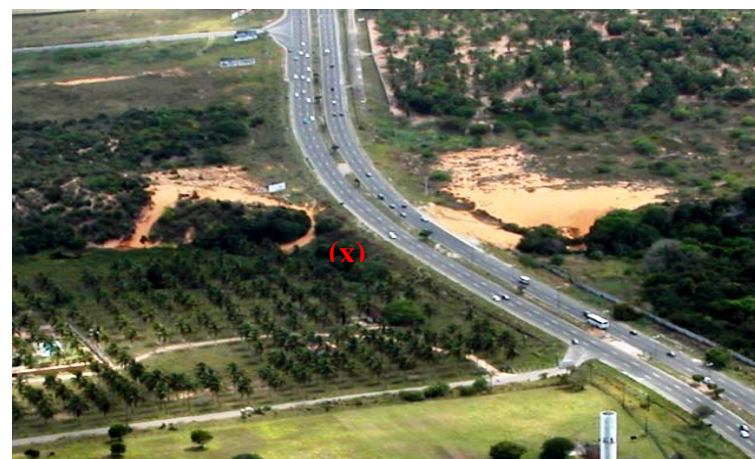
**Figura 13** – Estação de monitoramento PI-12 (rio Pitimbu – rodovia BR-101, próximo ao cemitério “Morada da Paz”).

Localizada no rio Pitimbu, às margens da BR-101, próximo ao cemitério “Morada da Paz”, a PI-12 sofre forte pressão antrópica, decorrente do crescimento urbano acelerado e da presença de diversas indústrias nas proximidades, encontrando-se, no momento, bastante degradada, com grande quantidade de resíduos sólidos nos seus arredores.

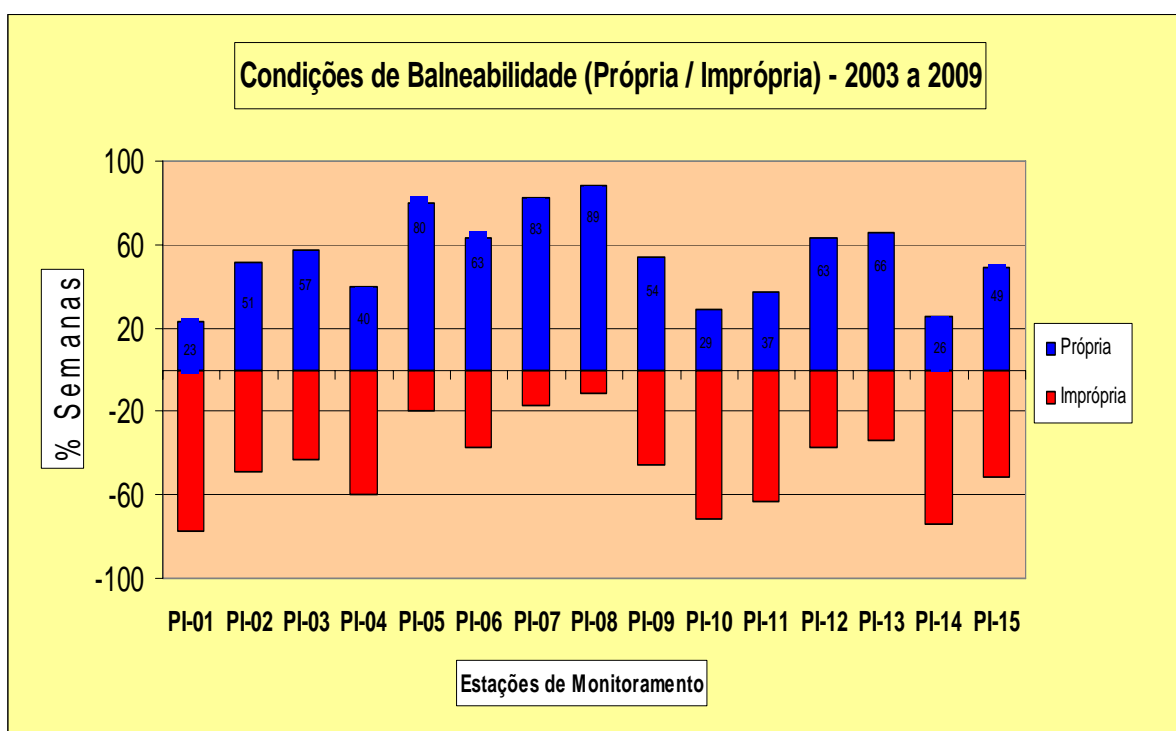
Constatou-se, também, a partir dos resultados obtidos neste período, que houve uma discreta melhora na qualidade das águas pesquisadas em relação ao ano de 2008, onde 66,7% das estações de coleta estavam *IMPRÓPRIAS* para banho. Nos demais anos estudados, 2003, 2004, 2005, 2006 e 2007, os percentuais de estações de monitoramento classificadas como *IMPRÓPRIAS* foram de, respectivamente, 66,7%, 33,3%, 100%, 66,7% e 53,3% (**Figura 18**).

Historicamente, as estações PI-05, PI-07 e PI-08 foram as que se apresentaram *PRÓPRIAS* para banho o maior número de semanas nos últimos sete anos, como mostra a **Figura 18**. Em contrapartida, as estações PI-01, PI-10 e PI-14 foram as que mais se apresentaram *IMPRÓPRIAS* neste mesmo período, portanto, com as *piores* condições de banho da bacia hidrográfica.

**Figura 18.** Percentuais de semanas com quantidades de coliformes fecais superiores e inferiores aos 1.000 (NMP/100 ml de água), encontrados nas estações monitoradas no período de 2003 a 2009.

Observando as **Figuras 18 e 19**, podemos visualizar claramente a variação nas condições de balneabilidade das águas coletadas nas estações de monitoramento ao longo dos sete anos estudados.

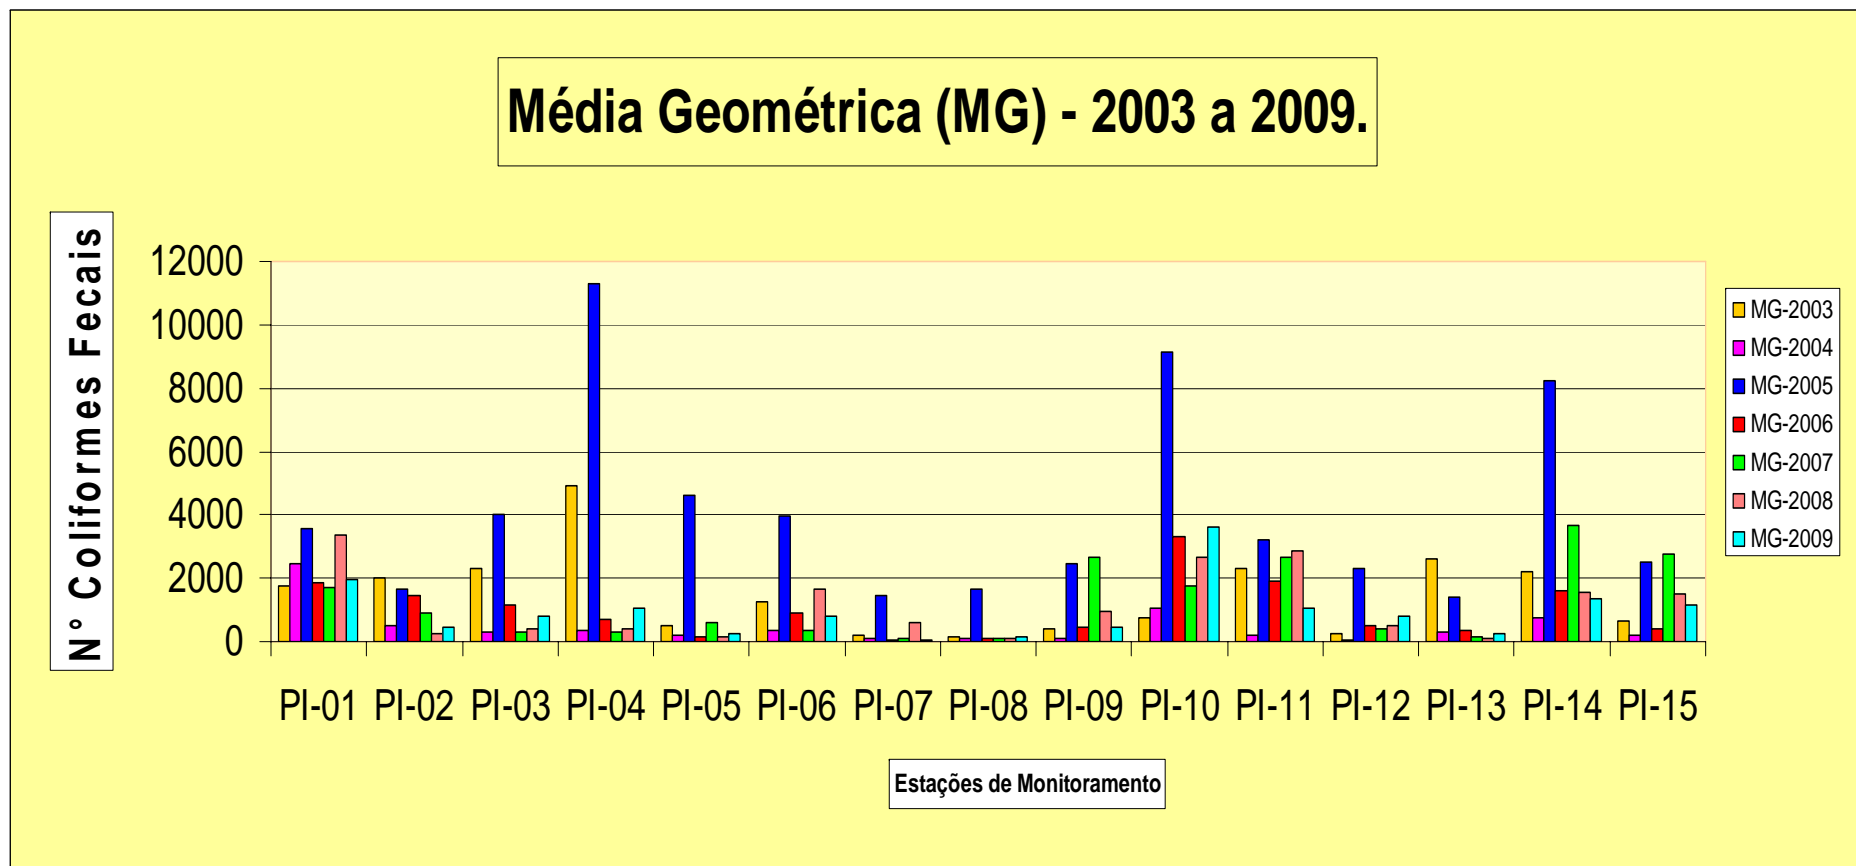
A **Figura 19** apresenta os valores médios (média geométrica) de coliformes fecais/100 ml encontrados em cada estação, no período de 2003 a 2009.

Figura 19. Comparação das médias geométricas de coliformes fecais encontradas nas 15 estações monitoradas, no período de 2003 a 2009.

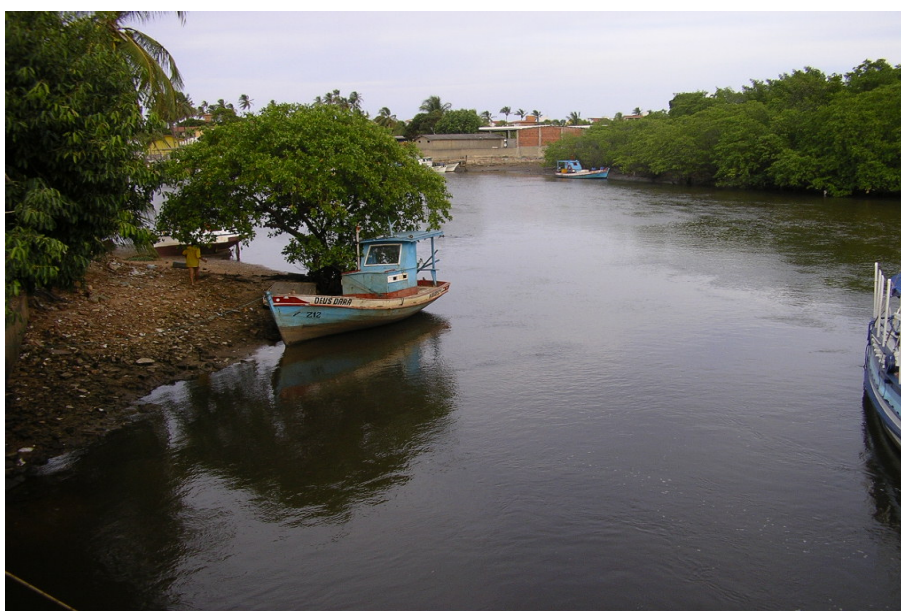
Localizada na foz do rio Pirangi, a qualidade da água desta estação de monitoramento reflete o somatório de toda a contaminação lançada ao longo da bacia hidrográfica homônima.

Próximo da estação, a montante do ponto de coleta, ainda continua a ocorrer um lançamento descontínuo de esgoto doméstico, proveniente de um condomínio de apartamentos localizado nas proximidades.

Trata-se de um local bastante degradado pela ação humana, servindo de ancoradouro para pequenos barcos de pesca, restando pouco da mata ciliar, originalmente composta por vegetação de manguezal (**Figura 20**). No período de coletas (28/12/2008 a 25/01/2009), esta estação foi classificada como *IMPRÓPRIA* para banho (**Tabela 2**), apresentando uma média de 1.971 coliformes fecais/100ml, o que representa um decréscimo de 41,8% em relação a 2008 (**Figura 19**). Analisando-se a qualidade de sua água no período de 2003 a 2009, constata-se que a PI-01 apresentou-se *IMPRÓPRIA* para banho em todos os anos estudados, com índices de coliformes fecais acima do limite permitido por lei em 77,2% das coletas realizadas de 2003 a 2009, como mostra a **Figura 18**.

**Figura 20.** Estação de monitoramento PI-01, localizada próximo à foz do rio Pirangi/Pium.

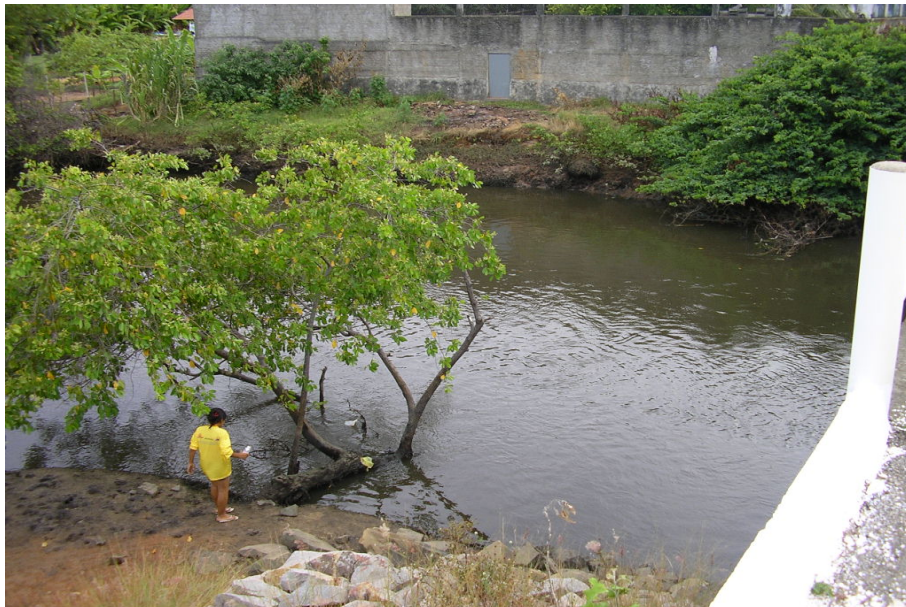
Nesta estação, localizada no rio Pium/Pirangi, a montante do local de coleta existe um lançamento contínuo de esgoto doméstico, proveniente de residências e estabelecimentos comerciais (**Figura 21**), o que proporciona, juntamente com a presença do manguezal, a ocorrência constante de maus odores no local.

Neste local, em uma das margens, existe ainda um fragmento de mata ciliar bem preservada, composta por vegetação de mangue. Em 2009, esta estação foi classificada como *PRÓPRIA* para banho, apresentando uma média de 475 coliformes fecais/100ml, um aumento de 73,3% em relação a 2008. Apesar deste resultado, com exceção dos dois últimos anos, a PI-02 mostrou-se *IMPRÓPRIA* para banho no período de 2003 a 2007, com índices de coliformes fecais acima do limite permitido em 48,6% das coletas realizadas nos últimos sete anos.

**Figura 21.** Registro de lançamento contínuo de esgoto doméstico a montante da estação de monitoramento PI-02.

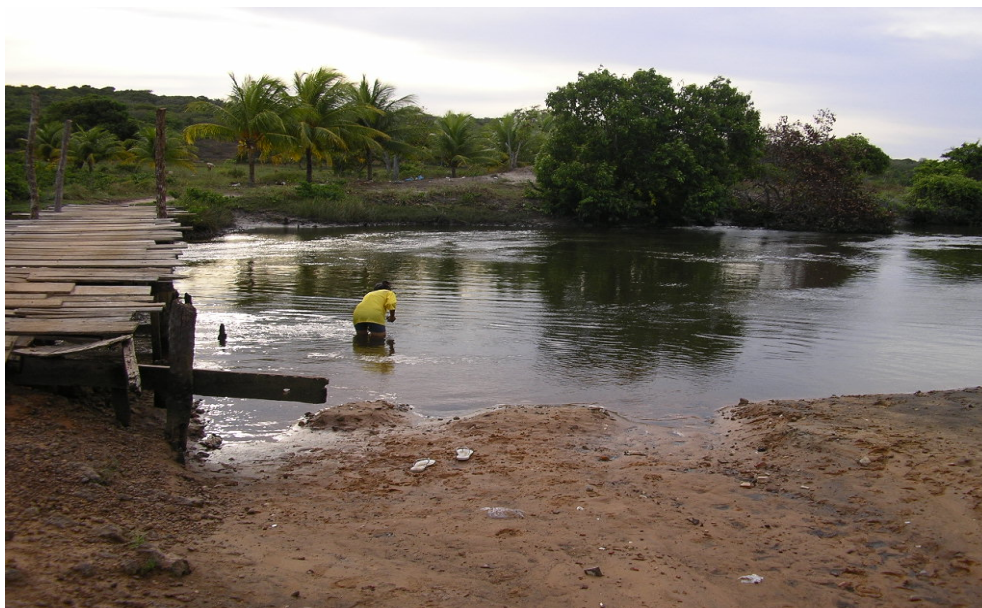
Localizada no rio Pium, é um ponto de boa frequência pelos banhistas, tendo sido, em 2009, classificada como *IMPRÓPRIA* para banho, apresentando uma média de 813 coliformes fecais/100ml, um aumento de 97,8% em relação a 2008.

O local encontra-se bastante degradado, praticamente sem vegetação ciliar original (**Figura 22**).

Além deste ano, ela também se apresentou *IMPRÓPRIA* para banho nos anos de 2003, 2005 e 2006, com índices de coliformes fecais acima do limite permitido em 42,9% das coletas realizadas de 2003 a 2009.

**Figura 22.** Estação de monitoramento PI-03, apresentando boa frequência de banhistas e animais em horários de pico.

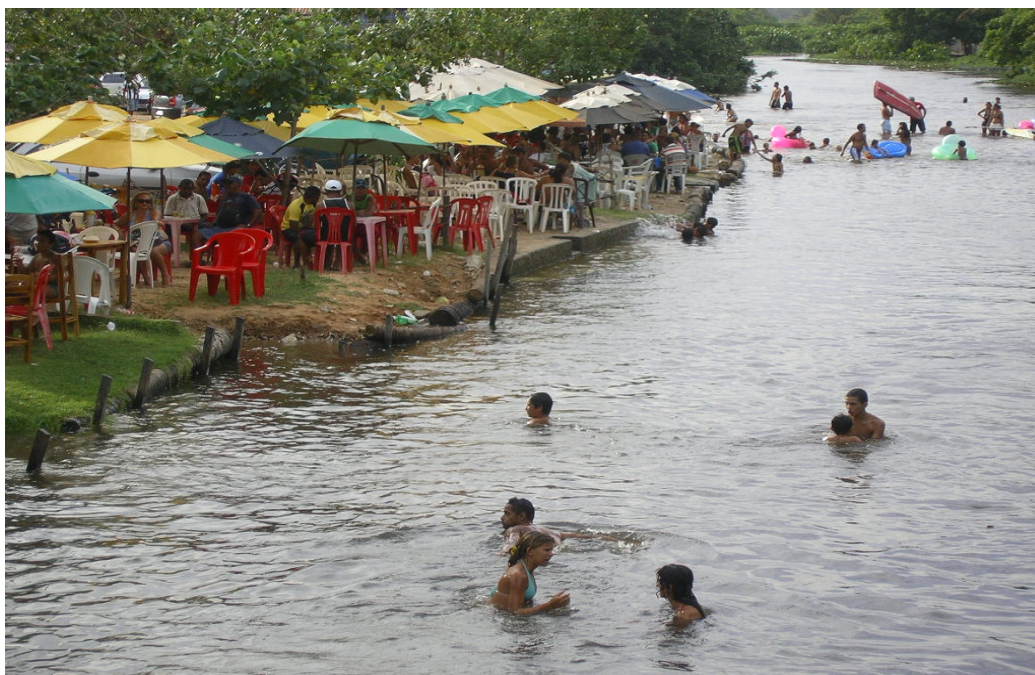
Localizada no rio Pium, esta é a estação que apresenta a maior frequência de banhistas, certamente devido à grande quantidade de bares existentes no local (**Figura 23**). Localiza-se próximo ao centro de Pium, em uma área de intenso tráfego de veículos e de grande ocupação imobiliária.

Conhecido como balneário “encontro dos rios”, funciona como ponto de confluência de diversos outros rios (Pium, Pitimbu, Taborda e Água Vermelha) que formam a bacia hidrográfica estudada, recebendo, inclusive, toda a contaminação dos demais balneários existentes nas proximidades.

A PI-04, em 2009, foi classificada como *IMPRÓPRIA* para banho, apresentando uma média de 1.047 coliformes fecais/100ml, um aumento de 177,7% em relação a 2008.

Com exceção de 2007, ela mantêve-se *IMPRÓPRIA* para banho nos demais anos estudados, apresentando índices de coliformes fecais acima do limite permitido por lei em 60% das coletas realizadas nos últimos sete anos.

**Figura 23.** Balneário “encontro dos rios”, onde se localiza a estação de monitoramento PI-04.

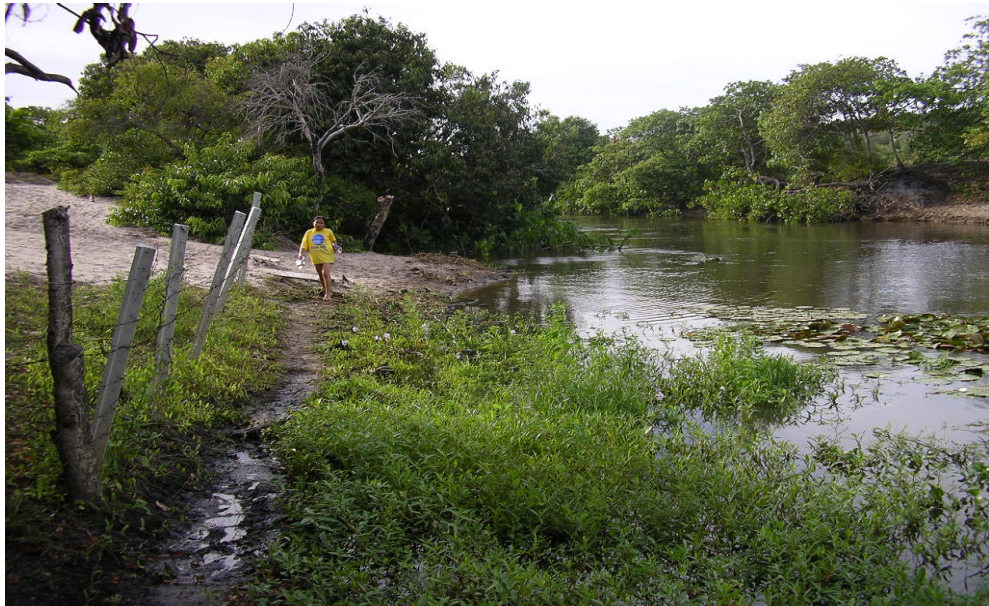
Localizada no rio Pium, esta estação não sofre influência dos balneários existentes na área, pois se localiza a montante dos mesmos. Recebe, porém, contribuição dos rios Pitimbu, Taborda e Água Vermelha, tendo importância no monitoramento da qualidade desses rios (**Figura 24**).

Apresentou-se *PRÓPRIA* para banho em 2009, com uma média de 250 coliformes fecais/100 ml, um aumento de 54,3% em relação a 2008. Com exceção de 2005, apresentou-se *PRÓPRIA* para banho nos demais anos estudados, com índices de coliformes fecais abaixo do limite permitido em 80% das coletas realizadas de 2003 a 2009.

**Figura 24.** Estação de monitoramento PI-05, localizada a montante dos balneários do rio Pium.

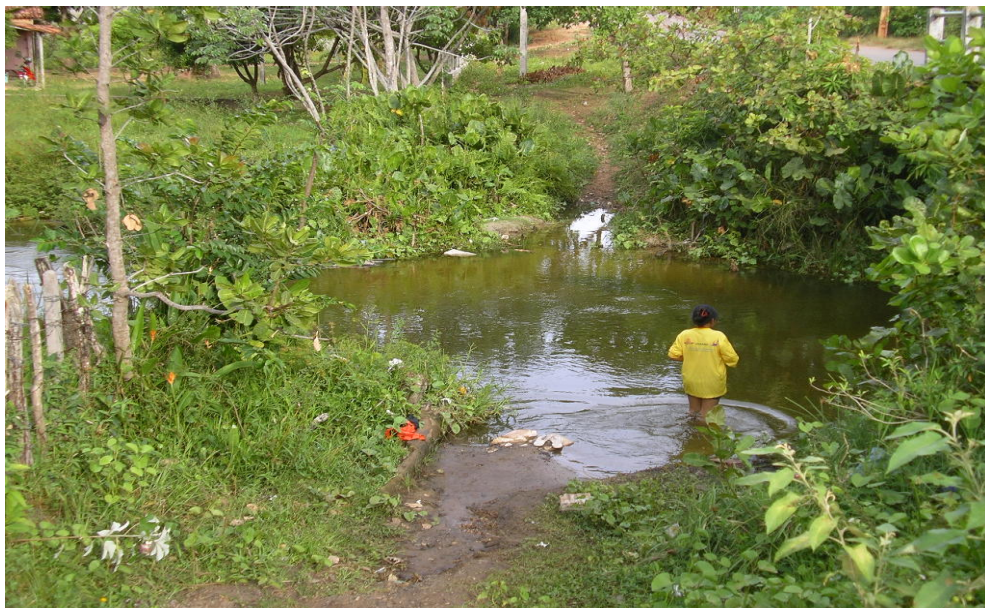
Localizada no rio Pium, ao lado de uma ponte na RN-313, esta estação recebe uma água que já passou por diversas chácaras, balneários e currais situados a montante, que utilizam o rio para diversos fins, inclusive como bebedouro de animais (**Figura 25**).

Em 2009, apresentou-se *PRÓPRIA* para banho, com uma média de 795 coliformes fecais/100 ml, uma redução de 52,6% em relação a 2008.

Apesar disso, mostrou-se *IMPRÓPRIA* nos anos de 2003, 2005, 2006 e 2008, com índices de coliformes fecais acima do limite permitido em 37,2% das coletas realizados nos últimos sete anos.

**Figura 25.** Estação de monitoramento PI-06, localizada às margens da RN-313.

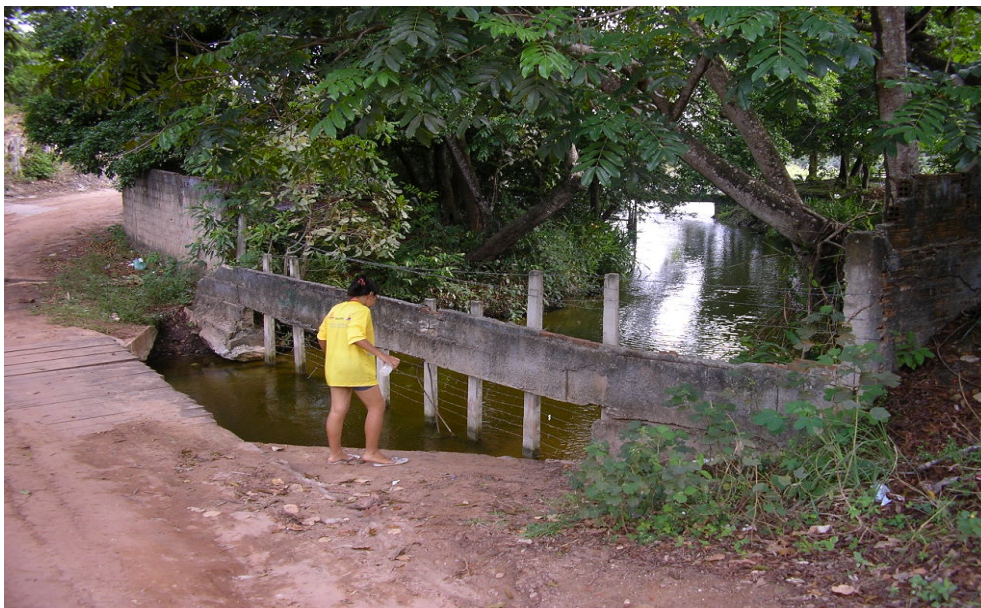
A estação PI-07 (**Figura 26**), localizada no rio Pium, na saída da lagoa com o mesmo nome, apresentou-se *PRÓPRIA* para banho em 2009, com uma média de 52 coliformes fecais/100 ml, a menor do período, representando um decréscimo de 91,3% em relação a 2008.

Com exceção dos anos de 2005 e 2008, a P07 mostrou-se *PRÓPRIA* para banho nos demais anos estudados, apresentando índices de coliformes fecais abaixo do permitido em 82,8% das coletas realizadas de 2003 a 2009.

**Figura 26.** Estação de monitoramento PI-07, localizada à jusante do balneário “lago azul”.

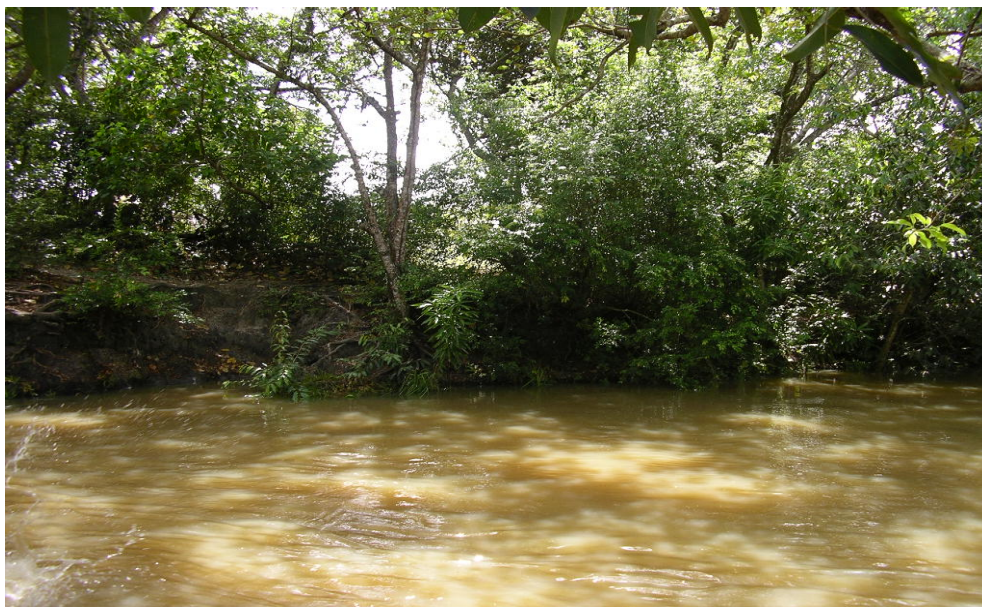
Localizada na saída da Lagoa do Jiqui, no rio Pitimbu, dentro da área da EMPARN (Empresa de Pesquisas Agropecuárias do RN), esta estação apresentou-se *PRÓPRIA* para banho em 2009, com uma média de 139 coliformes fecais/100 ml, um aumento de 67,5% em relação a 2008.

Ainda continua sendo a estação de monitoramento melhor preservada da bacia hidrográfica estudada, apresentando uma mata ciliar exuberante e praticamente livre da ação humana (**Figura 27**).

Com exceção de 2005, a PI-08 manteve-se *PRÓPRIA* para banho nos demais anos estudados, apresentando índices de coliformes fecais abaixo do permitido em 88,6% das coletas realizadas nos últimos sete anos.

**Figura 27.** Estação de monitoramento PI-08, na EMPARN, com o menor índice de coliformes fecais em 2008.

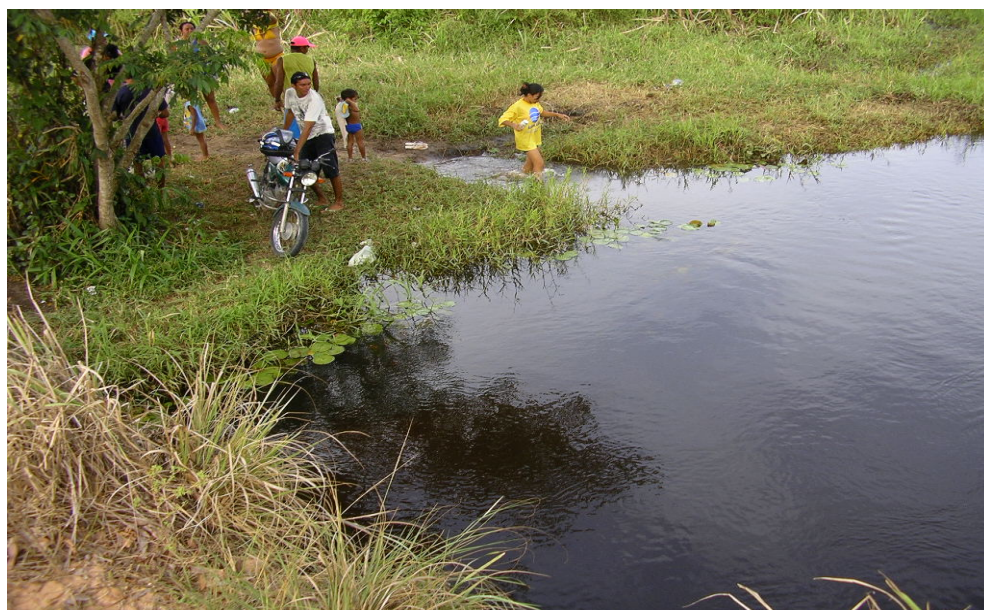
Localizada no riacho Taborda, na RN-313, onde ocorre um tráfego intenso de veículos durante os finais de semana e uma presença constante de banhistas nos horários de pico, esta estação mostrou-se *IMPRÓPRIA* para banho em 2009, com uma média de 475 coliformes fecais/100 ml, uma diminuição de 50,8% em relação a 2008.

A PI-09 tem se apresentado *IMPRÓPRIA* de 2005 para cá, com índices de coliformes fecais acima do limite permitido em 45,7% das coletas realizadas no período de 2003 a 2009 (**Figura 28**).

**Figura 28.** Estação de monitoramento PI-09, localizada às margens da RN-313.

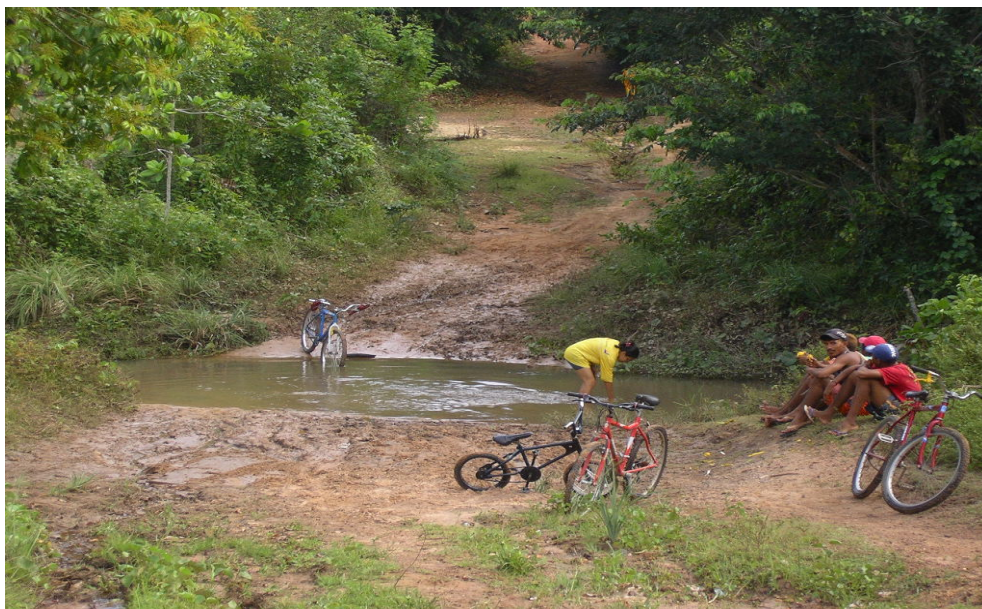
Localizada no riacho Água Vermelha, próximo à RN-313, apresenta, nos fins de semana, um tráfego intenso de animais e pedestres (**Figura 29**). Mostrou-se *IMPRÓPRIA* para banho em 2009, com uma média de 3.635 coliformes fecais/100 ml, a maior do período, representando um aumento de 35,8% em relação a 2008.

Manteve-se *IMPRÓPRIA* para banho em todo o período estudado, de 2003 a 2009, com índices de coliformes fecais acima do permitido em 71,4% das coletas realizadas.

A má qualidade da água desta estação ao longo dos anos pode ser devido à sua proximidade de um conjunto habitacional, localizado a montante do ponto de coleta, cujos dejetos, provavelmente, são lançados no riacho, justificando os elevados índices de contaminação encontrados.

**Figura 29.** Estação de monitoramento PI-10, local de travessia de animais e pedestres e um dos pontos mais contaminados durante os últimos sete anos do monitoramento.

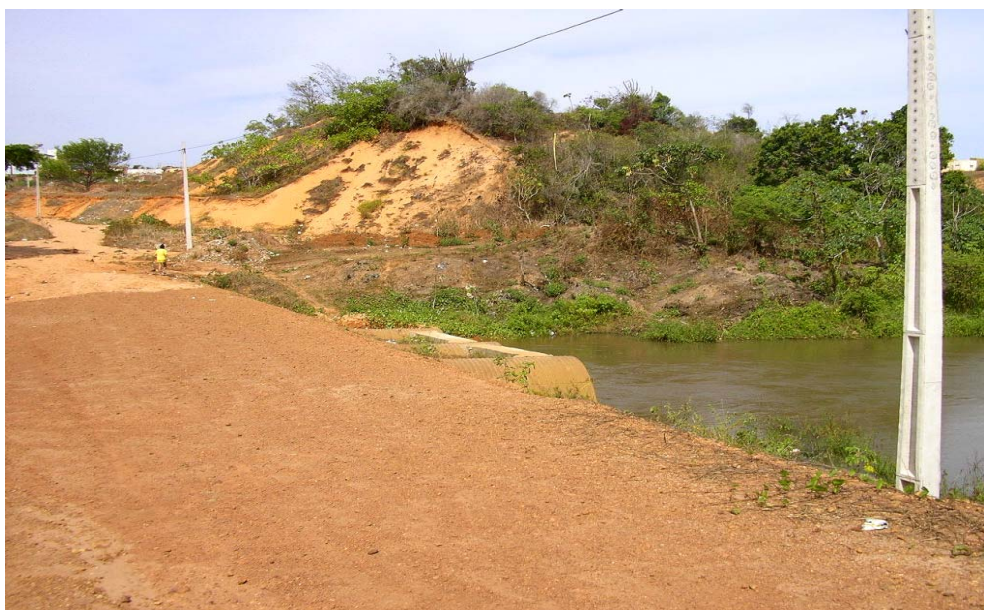
Localiza-se no rio Pitimbu, poucos quilômetros antes da chegada do rio na estação de tratamento de água (E.T.A.) da lagoa do Jiqui. É um ponto de extrema importância no monitoramento da qualidade da água que chega à lagoa, e que, portanto, após tratamento convencional, será consumida pela população de Natal.

Em 2009, a PI-11 foi classificada como *IMPRÓPRIA* para banho, com uma média de 1.048 coliformes fecais/100 ml, um decréscimo de 63,4% em relação a 2008. Com exceção de 2004, esta estação se manteve *IMPRÓPRIA* para banho nos demais anos estudados, com índices de coliformes fecais acima do permitido por lei em 62,9% das coletas realizadas nos últimos sete anos.

**Figura 30.** Estação PI-11, localizada em uma área bastante degradada, apresentado avançado processo de assoreamento.

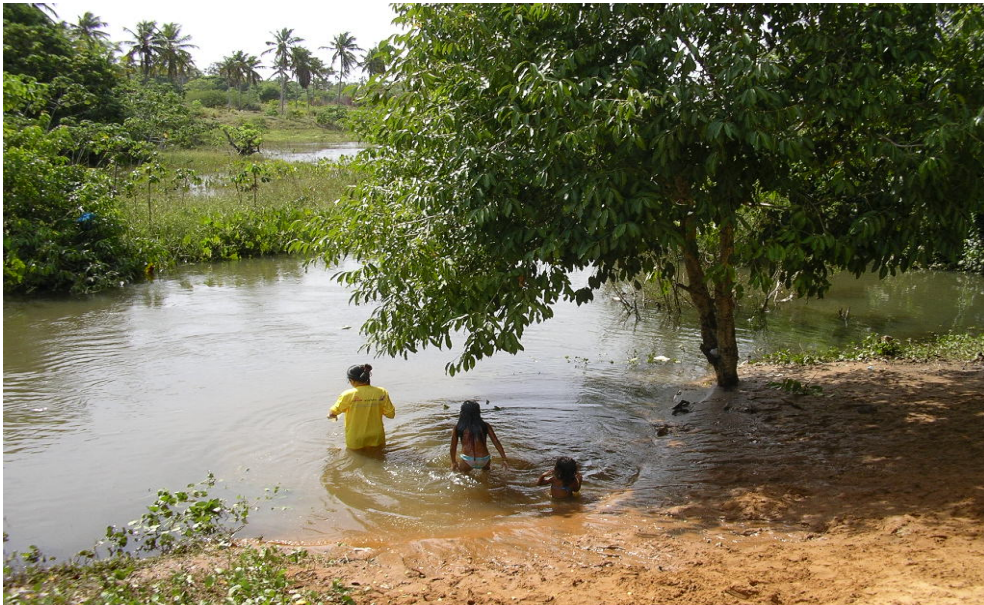
Nos fins de semana, apresenta sempre uma freqüência elevada de banhistas, bem como a presença de moradores permanentes e animais no local,

Em 2009, foi classificada como *IMPRÓPRIA* para banho, com uma média de 805 coliformes fecais/100 ml, um aumento de 64,9% em relação a 2008.

Além deste ano, manteve-se *IMPRÓPRIA* para banho nos anos de 2005, 2007 e 2008, apresentando índices de coliformes fecais acima do limite permitido em 37,2% das coletas realizadas no período de 2003 a 2009.

**Figura 31.** Estação PI-12, localizada em uma área com grande pressão urbana e industrial.

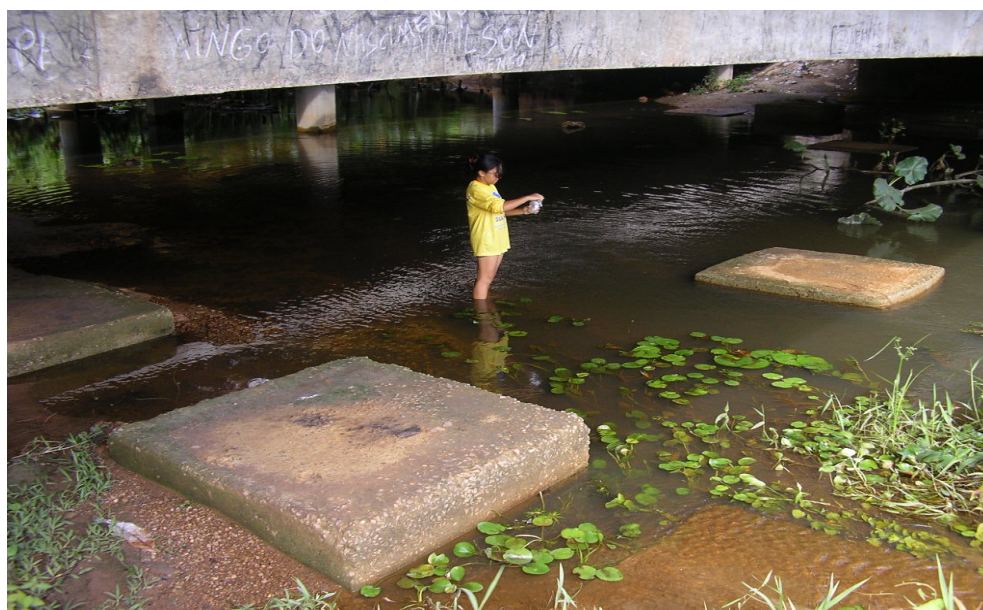
Localizada no rio Pitimbu, às margens da BR-304 (**Figura 32**), esta estação caracteriza-se pela eventual presença de moradores sob o vão da ponte, havendo sempre acúmulo de resíduos sólidos e odor característico de fezes e urina.

Apesar do aspecto sujo do local, a estação apresentou-se *PRÓPRIA* para banho em 2009, com uma média de 275 coliformes fecais/100 ml, um aumento de 208,9% em relação a 2008.

Além de 2008, a P13 também mantêve-se *PRÓPRIA* para banho nos anos de 2004, 2006, 2007 e 2008, com índices de coliformes fecais abaixo do limite permitido em 65,7% das coletas realizadas nos últimos sete anos.

**Figura 32.** Estação de monitoramento PI-13, localizada sob o vão de uma ponte na BR-304.

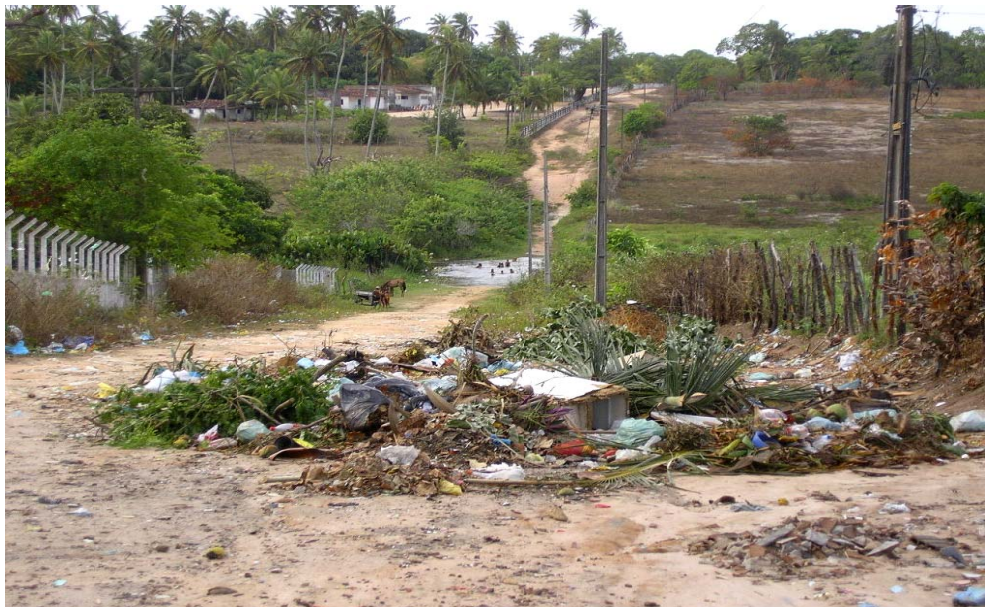
Esta estação está localizada no rio Pitimbu em uma área bastante degradada, com presença constante de um “lixão” nas suas proximidades, servindo de ponto de travessia para pedestres, animais e veículos (**Figura 33**).

Próximo dali, a jusante, continua ocorrendo o lançamento contínuo de esgotos domésticos, trazidos das residências através de um canal a céu aberto.

A PI-14 apresentou-se *IMPRÓPRIA* para banho em 2009, com uma média de 1.361 coliformes fecais/100 ml, uma redução de 13,1% em relação a 2008.

Manteve-se *IMPRÓPRIA* para banho em todos os anos estudados, com índices de coliformes fecais acima do permitido em 74,3% das coletas realizadas de 2003 a 2009.

**Figura 33.** Estação de monitoramento PI-14, com presença constante de lixão e local de travessia de pedestres, animais e veículos.

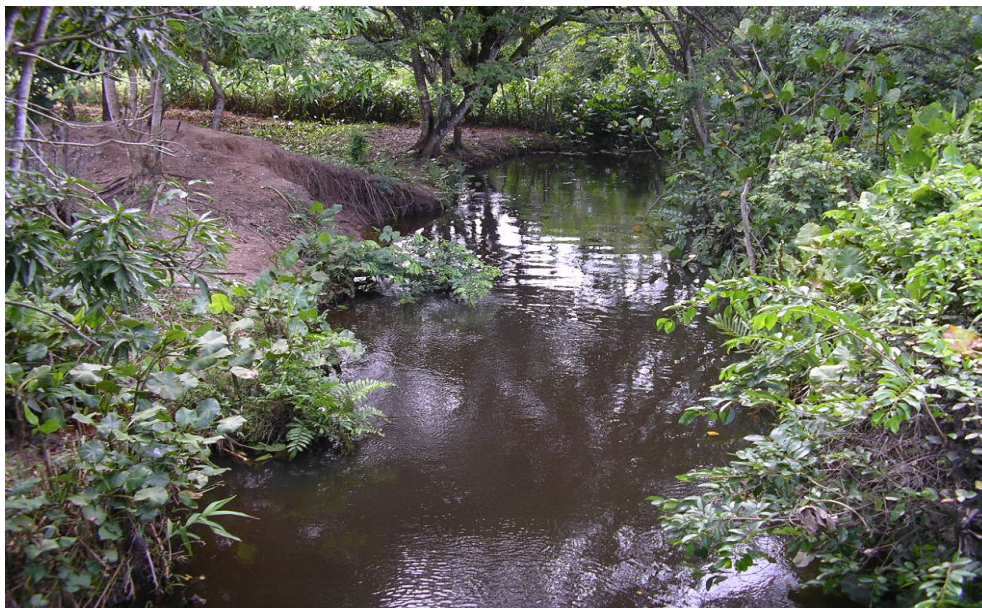
A PI-15 apresentou-se *IMPRÓPRIA* para banho em 2009, com uma média de 1.141 coliformes fecais/100 ml, uma redução de 23,7% em relação a 2008.

Com exceção de 2004, mostrou-se *IMPRÓPRIA* para banho nos demais anos estudados, com índices de coliformes fecais acima do limite permitido em 51,4% das coletas realizadas nos últimos sete anos.

**Figura 34.** Estação PI-15, sofrendo os impactos das obras de duplicação da BR-101.
