Projeto Estudo de Balneabilidade das Praias do Estado do Rio Grande do Norte

Avaliação das Condições de Balneabilidade das Águas da Bacia Hidrográfica do Rio Pirangi no Período de 02 a 30/01/2011

Natal-RN, Fevereiro de 2011

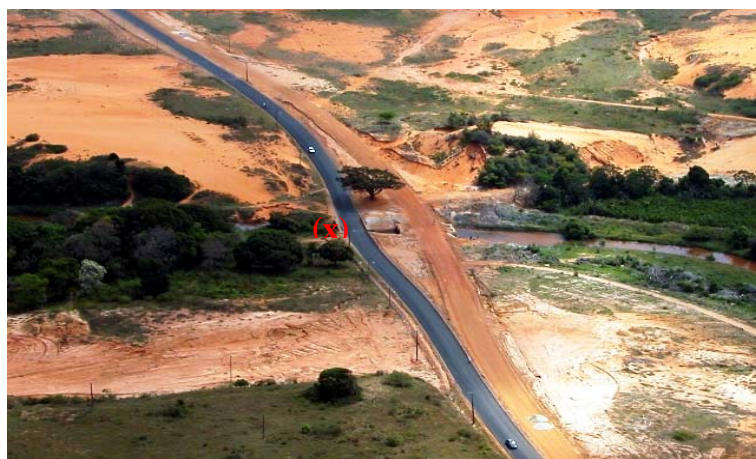
Figura 12 - Estação de monitoramento PI-11 (rio Pitimbu – Nova Parnamirim).

A cada ano que passa, esta área encontra-se mais degradada, tendo a sua mata ciliar substituída por uma grande quantidade de entulhos. Isso contribui, cada vez mais, para o processo de assoreamento do rio (Figuras 32 e 33), representando uma ameaça constante para o abastecimento de água potável da cidade de Natal-RN.

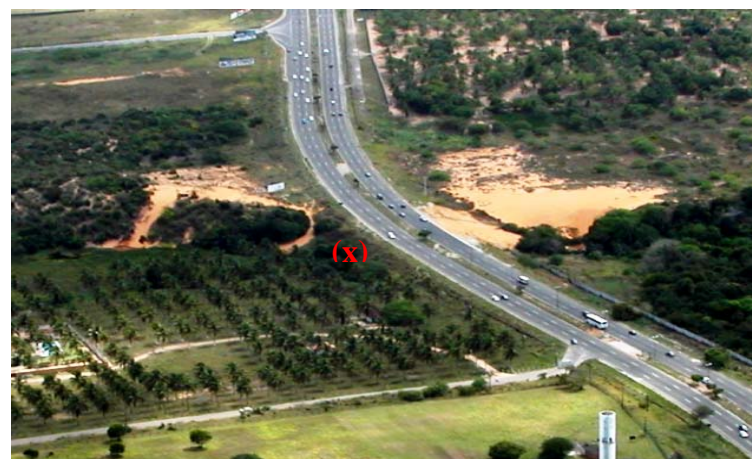
Figura 13 – Estação de monitoramento PI-12 (rio Pitimbu – rodovia BR-101, próximo ao cemitério Morada da Paz).

Estação localizada no rio Pitimbu, às margens da BR-101, próximo ao Cemitério Morada da Paz. A PI-12 sofre forte pressão antrópica, decorrente do crescimento urbano acelerado e da presença de diversas indústrias nas proximidades. Encontra-se bastante degradada, com grande quantidade de resíduos sólidos nos seus arredores, apesar de ainda se constatar a existência de vestígios de mata atlântica em uma de suas margens (Figura 34). Nos fins de semana apresenta um movimento intenso, sempre com uma freqüência elevada de banhistas, animais e eventuais moradores.

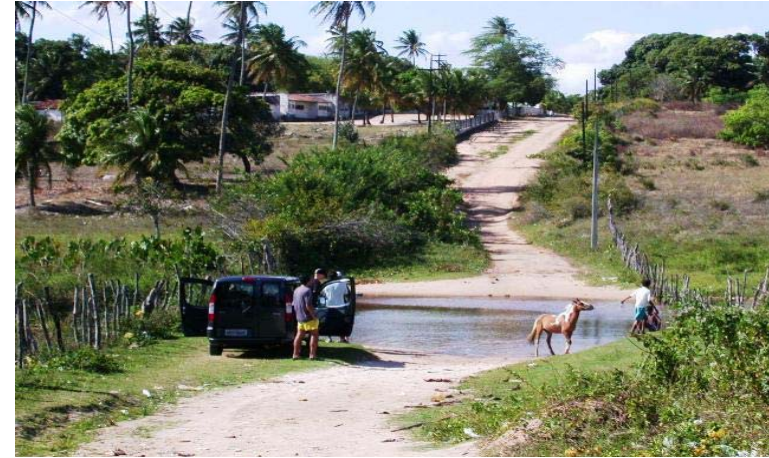
Figura 15 - Estação de monitoramento PI-14 (rio Pitimbu – Passagem de Areia).

A estação PI-14 está situada no rio Pitimbu, na localidade de Passagem de Areia, em uma área bastante degradada, com presença constante de lixo nas suas proximidades, e também servindo de ponto de travessia para pedestres, outros animais e veículos (Figura 36).

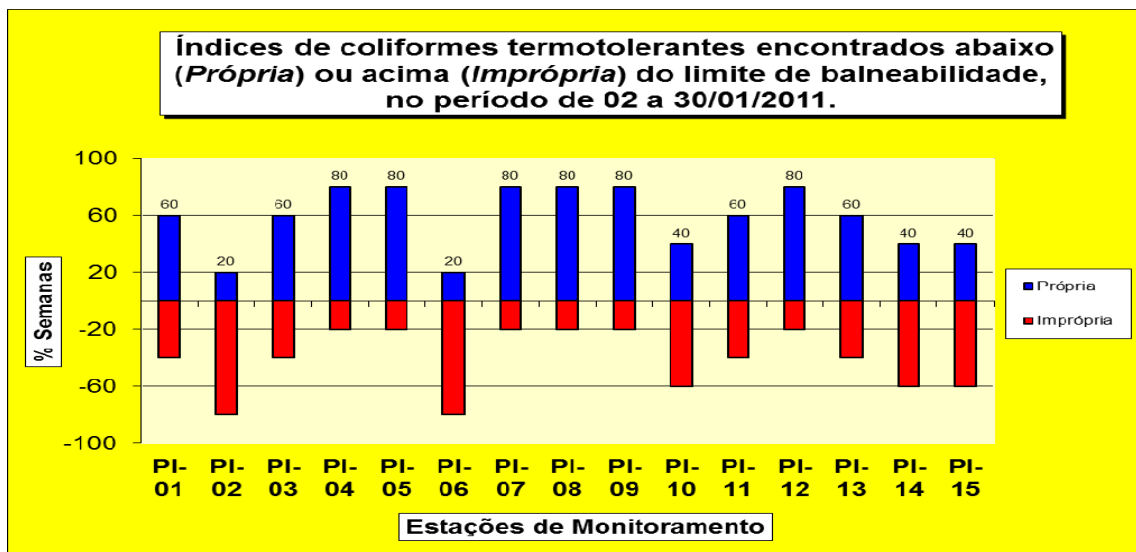
Nenhuma das estações de monitoramento apresentou-se *PRÓPRIA* para banho em todas as coletas realizadas em 2011, destacando-se como aquela que apresentou as melhores condições de balneabilidade no período estudado a estação PI-07, com uma média de 135 coliformes fecais/ 100 mL. As estações PI-02 e PI-06 foram as que apresentaram as piores condições de balneabilidade na bacia hidrográfica estudada, permanecendo impróprias para banho em 80% das vezes. (Figura 17).

Figura 17 - Percentuais de semanas com quantidades de coliformes fecais superiores e inferiores a 1000 NMP/100 mL de água encontrados nas 15 estações monitoradas de 02 a 30/01/2011.

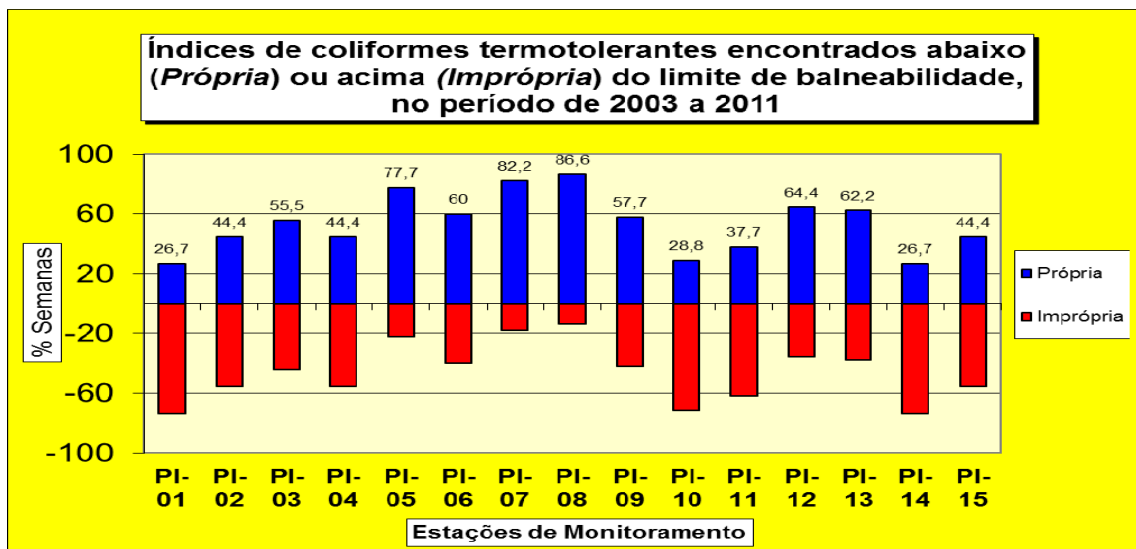
Figura 18 – Percentuais de semanas com quantidades de coliformes fecais superiores e inferiores a 1.000 (NMP/100 mL de água) encontrados nas estações monitoradas no período de 2003 a 2011.

Analisando-se a qualidade de sua água ao longo das nove campanhas de monitoramento, de 2003 a 2011, constatou-se que a PI-01 esteve *IMPRÓPRIA* para banho durante todas as campanhas de monitoramento executadas em anos anteriores a 2011, com índices de coliformes fecais acima do limite estabelecido pela resolução específica do CONAMA em 73,3% das coletas, realizadas nas 45 semanas estudadas (Figura 18).

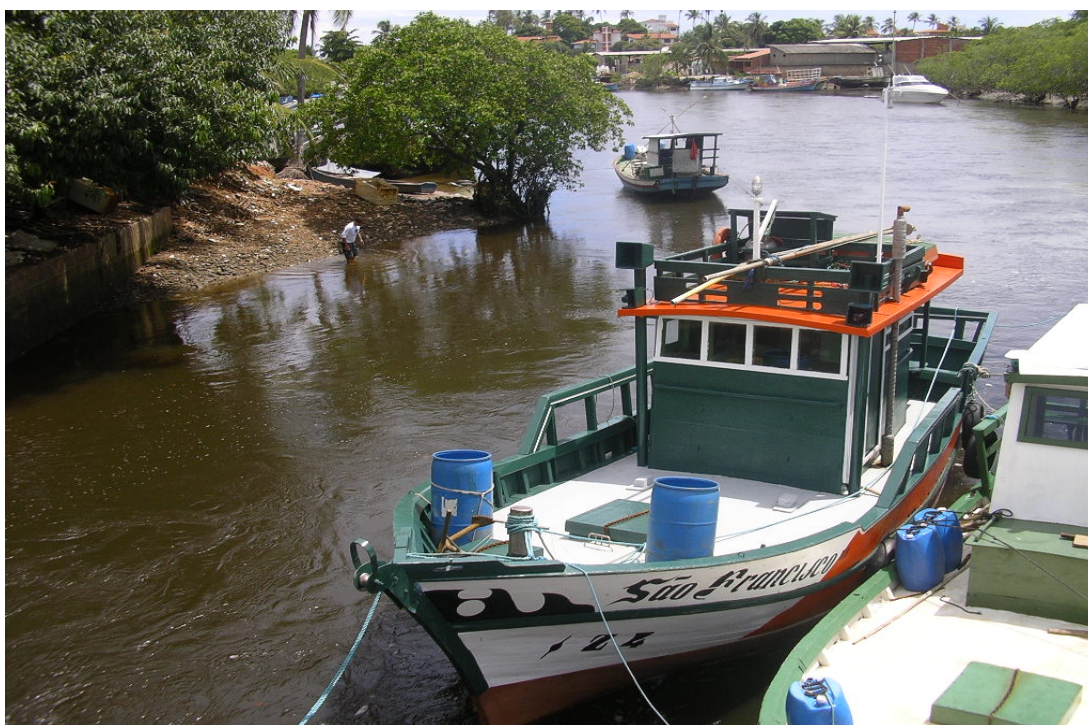
Localizada na foz do rio Pirangi (Figura 20), com qualidade da água refletindo o somatório de toda a contaminação lançada à montante.

Trata-se de um local bastante degradado pela ação humana, servindo de ancoradouro para pequenos barcos de pesca, restando pouco da mata ciliar, originalmente composta por vegetação de manguezal.

No período de coletas deste ano (02 a 30/01/2011), esta estação foi classificada como *IMPRÓPRIA* para banho (Tabela 2), apresentando uma média de 950 coliformes fecais/100 mL, representando um decréscimo de 43,4% em relação aos resultados obtidos no ano de 2010.

Figura 20 – Fotografia mostrando a estação de monitoramento PI-01, localizada próximo à foz do rio Pirangi.

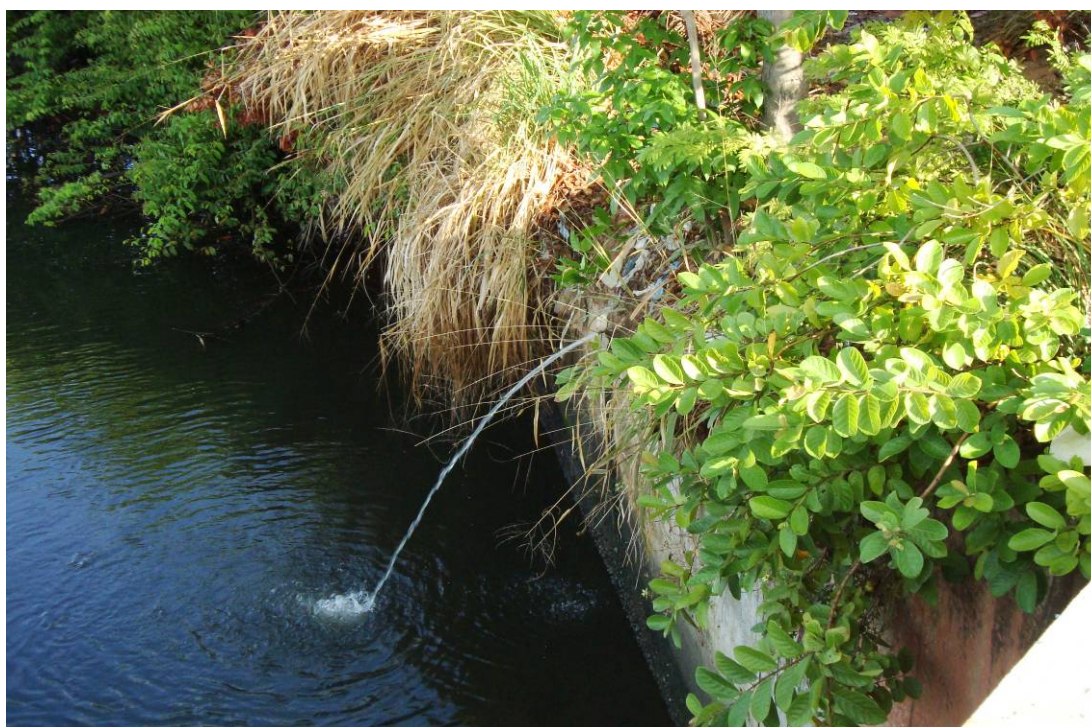
Próximo da estação, à montante do ponto de coleta, ainda continua a ocorrer um lançamento descontínuo de esgoto doméstico, proveniente de um condomínio de apartamentos localizado nas proximidades (Figura 21).

Figura 21 – Fotografia mostrando o lançamento de esgoto doméstico, posicionado poucos metros à montante do ponto de coleta da PI-01.

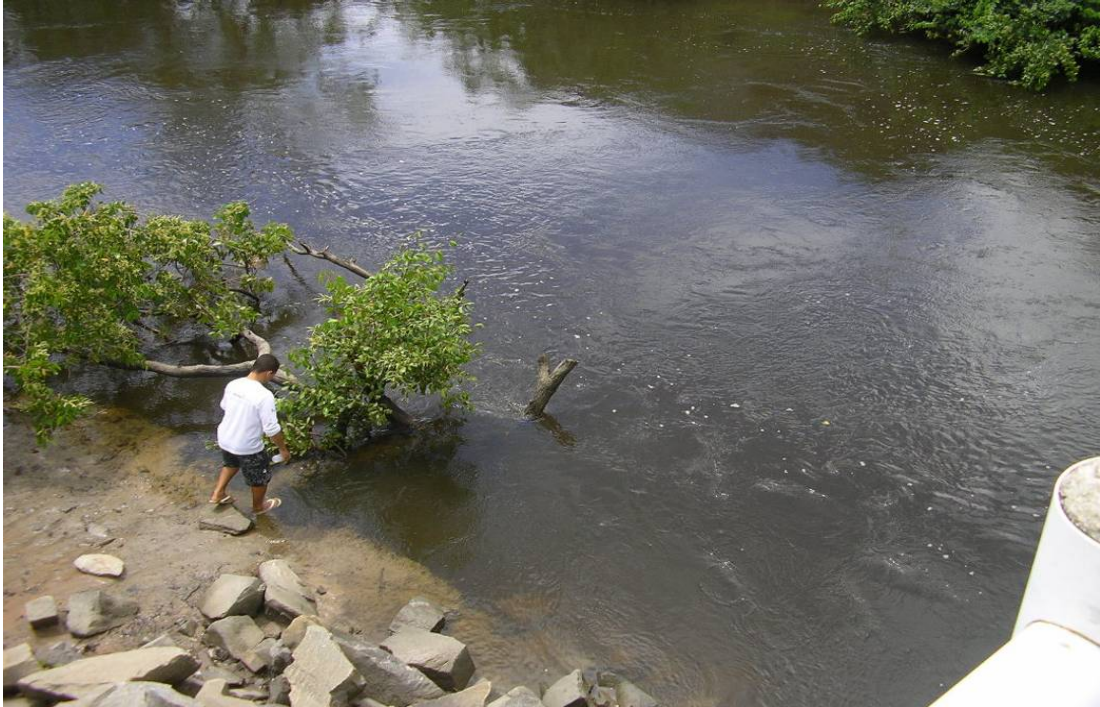
Esta estação está localizada no rio Pirangi, nas proximidades do seu estuário, ao lado da ponte nova de Pirangi do Norte (Figura 22). Neste local, em uma das margens, existe ainda um fragmento de mata ciliar bem preservada, composta por vegetação de manguezal.

Em 2011, esta estação foi classificada como *IMPRÓPRIA* para banho, apresentando uma média de 1.309 coliformes fecais/100 mL, com uma diminuição de 20% em relação ao ano de 2010.

Figura 22 – Fotografia mostrando a estação de monitoramento PI-02, localizada ao lado da ponte nova sobre o rio Pirangi, em Pirangi do Norte, Parnamirim-RN.

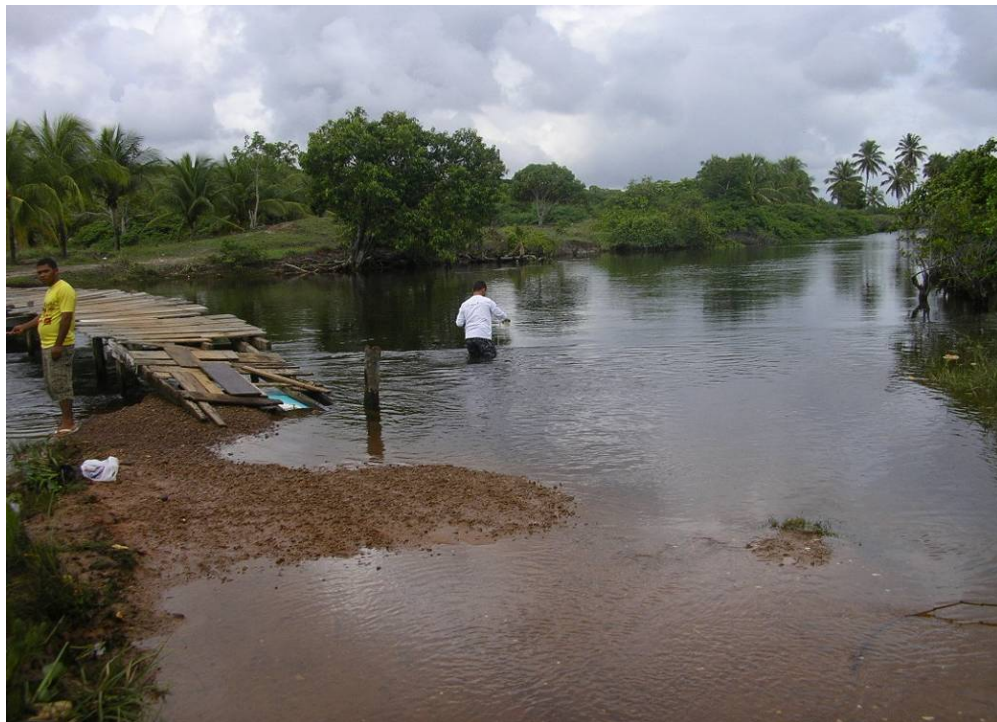
Localizada no rio Pium, é um ponto que apresenta boa frequência de banhistas, tendo sido em 2011 classificada como *IMPRÓPRIA* para banho, apresentando uma média de 687 coliformes fecais/100 mL, representando uma diminuição de 47,5% em relação a quantidade encontrada no ano de 2010.

O local encontra-se bastante degradado, praticamente sem vegetação ciliar original, como mostra a Figura 24. Não se observou, porém, nenhuma fonte pontual de contaminação nas proximidades.

Figura 24 – Fotografia mostrando a estação de monitoramento PI-03, por vezes com boa frequência de banhistas e animais, em horários de pico.

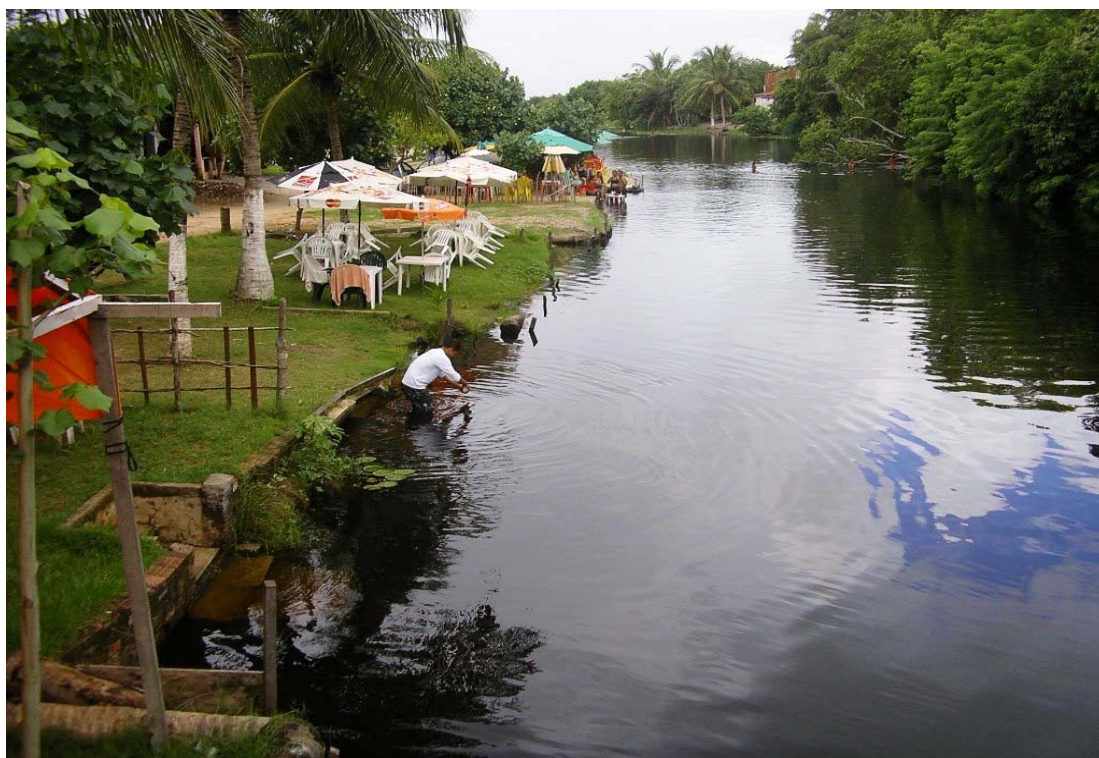
Surpreendentemente, a PI-04 foi classificada como *PRÓPRIA* para banho em 2011, apresentando uma média de 828 coliformes fecais/100 mL, um aumento de 2,8% em relação a 2010.

Figura 25 – Fotografia do Balneário “Encontro dos Rios” (rios Pirangi e Pium), onde se localiza a estação de monitoramento PI-04.

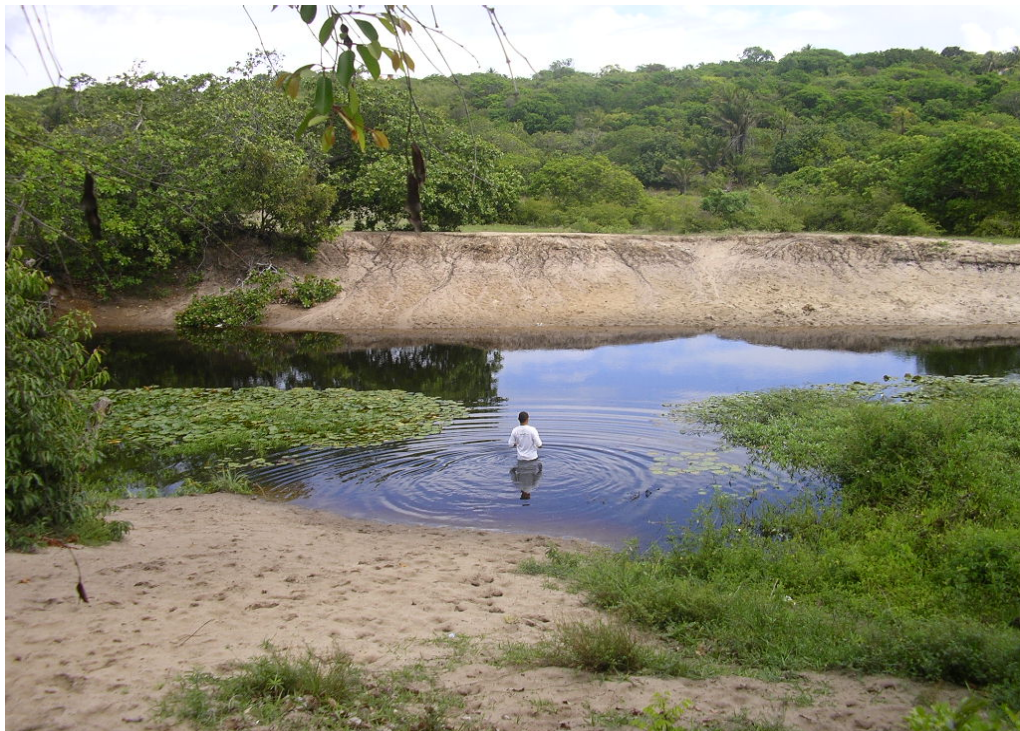
Apresenta sempre uma boa frequência de banhistas em horários de pico, tendo o seu entorno já bastante degradado, com pouca vegetação ciliar, havendo predominância de mata de tabuleiro litorâneo. Não se detectou nenhuma fonte visível de contaminação nas proximidades.

Apresentou-se *PRÓPRIA* para banho em 2011, com uma média de 333 coliformes fecais/100 mL, representando uma redução de 27,7% em relação a 2010. Com exceção dos anos de 2005 e 2010, mostrou-se *PRÓPRIA* para banho nos demais anos estudados, com índices de coliformes fecais abaixo do limite estabelecido pela Resolução CONAMA nº 274/2000 em 77,7% das coletas, realizadas de 2003 a 2011.

Figura 26 – Fotografia mostrando a estação de monitoramento PI-05, localizada a montante dos balneários do rio Pirangi.

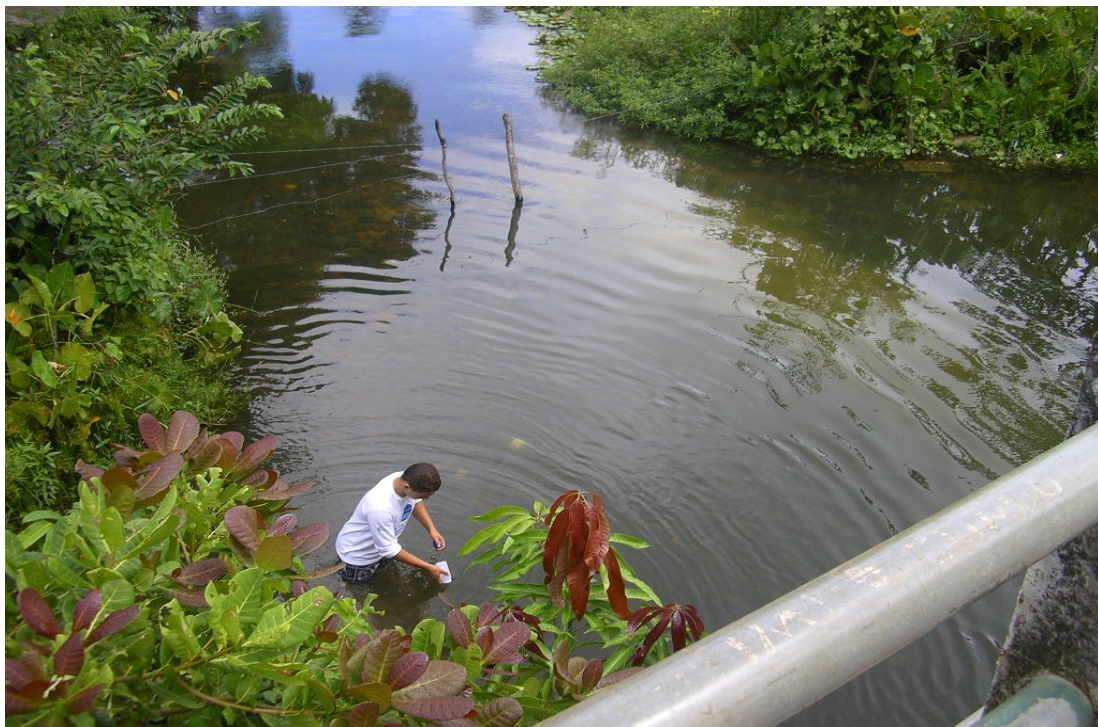
Localizada no rio Pium, ao lado de ponte na rodovia que liga Pium a cidade de Parnamirim-RN (RN-313) (Figura 27), esta estação recebe as águas que passaram por diversas chácaras e balneários situados a montante e que utilizam o rio para diversos fins, inclusive para a dessedentação e banho de animais.

No ano de 2011, apresentou-se *IMPRÓPRIA* para banho, com uma média de 1.497 coliformes fecais/100 mL, destacando-se como a segunda maior média de coliformes fecais encontrada no período, representando um aumento de 286,2% em relação ao ano de 2010. Também se apresentou *IMPRÓPRIA* nos anos de 2003, 2005, 2006 e 2008, com índices de coliformes fecais acima do limite permitido em 40% das coletas realizados nos últimos nove anos de monitoramento.

Figura 27 – Fotografia mostrando a estação de monitoramento PI-06, situada às margens da RN-313.

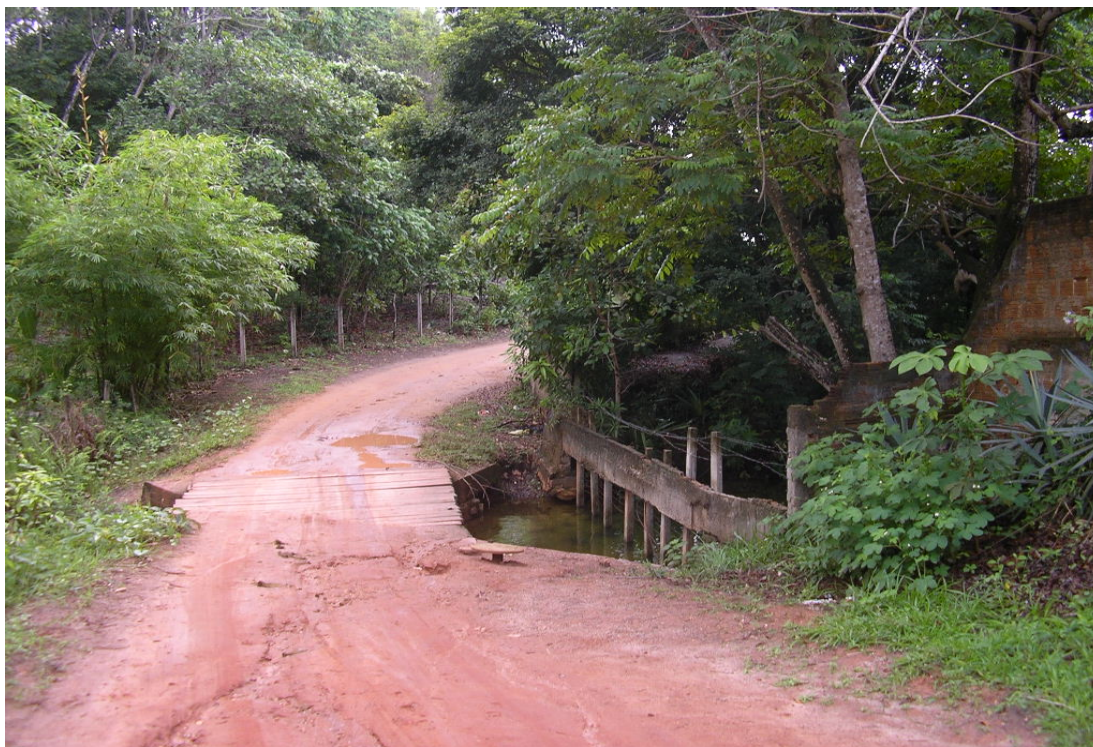
A estação PI-07 está localizada no rio Pium, na saída da lagoa com o mesmo nome (Figura 28). Apresentou-se *PRÓPRIA* para banho em 2011, com uma média de 135 coliformes fecais/100 mL, a menor do período, indicando ser o local de melhor qualidade para banho neste ano. Isso representa uma diminuição de 41,3% em relação aos resultados de 2010.

Figura 28 – Fotografia mostrando a estação de monitoramento PI-07, considerada a de melhor condição de balneabilidade, conforme resultados do monitoramento executado em janeiro/2011.

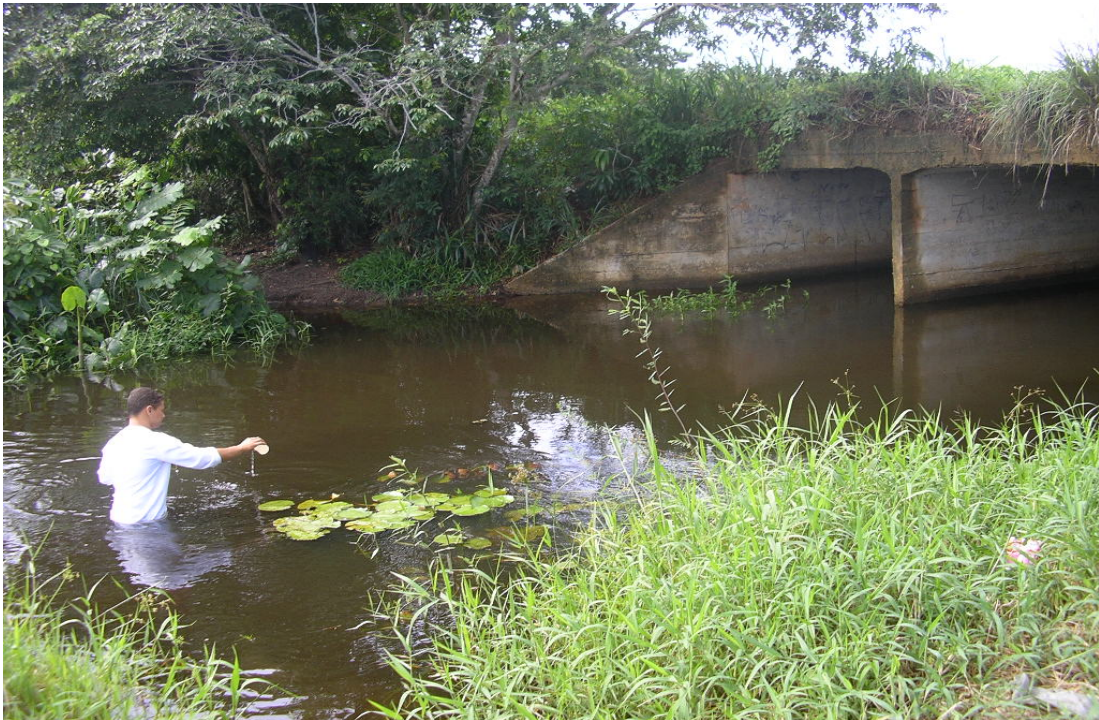
Apesar disso, a PI-09 apresentou-se IMPRÓPRIA no período de 2005 a 2010, com índices de coliformes fecais acima do limite permitido em 42,3% das coletas realizadas nos últimos nove anos (Figura 30).

Figura 30 – Fotografia mostrando a estação de monitoramento PI-09, localizada às margens da RN-313.

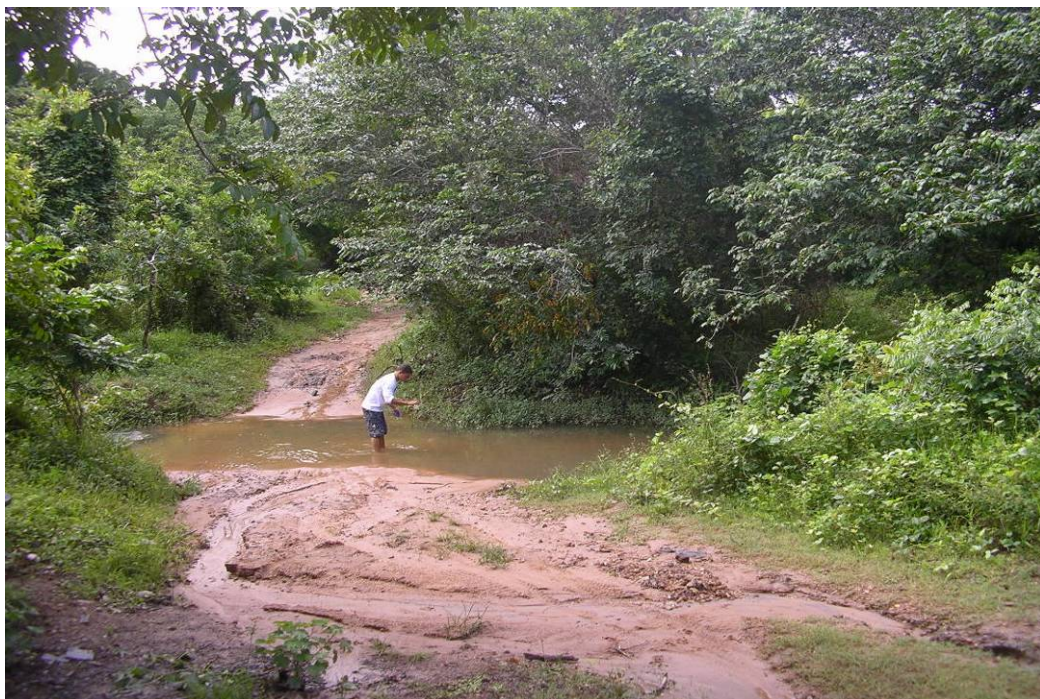
A má qualidade da água desta estação ao longo dos anos pode ser devido à sua proximidade a conjuntos habitacionais, localizados a montante do ponto de coleta, cujos dejetos, provavelmente, são lançados no riacho, justificando os elevados índices de contaminação encontrados.

Figura 31 – Fotografia mostrando a estação de monitoramento PI-10, considerado o local de pior qualidade para banho, segundo monitoramento executado em janeiro/2011.

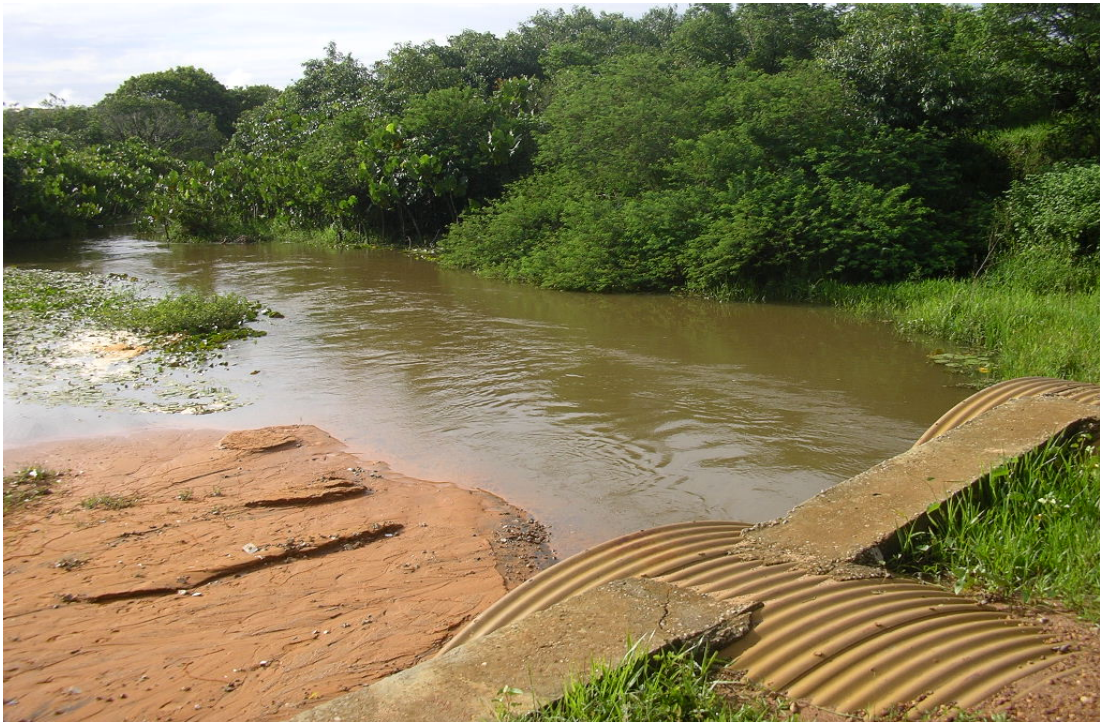
Figura 32 – Fotografia mostrando a estação PI-11, localizada no Rio Pitimbu, em uma área bastante degradada e com leito fluvial muito assoreado.

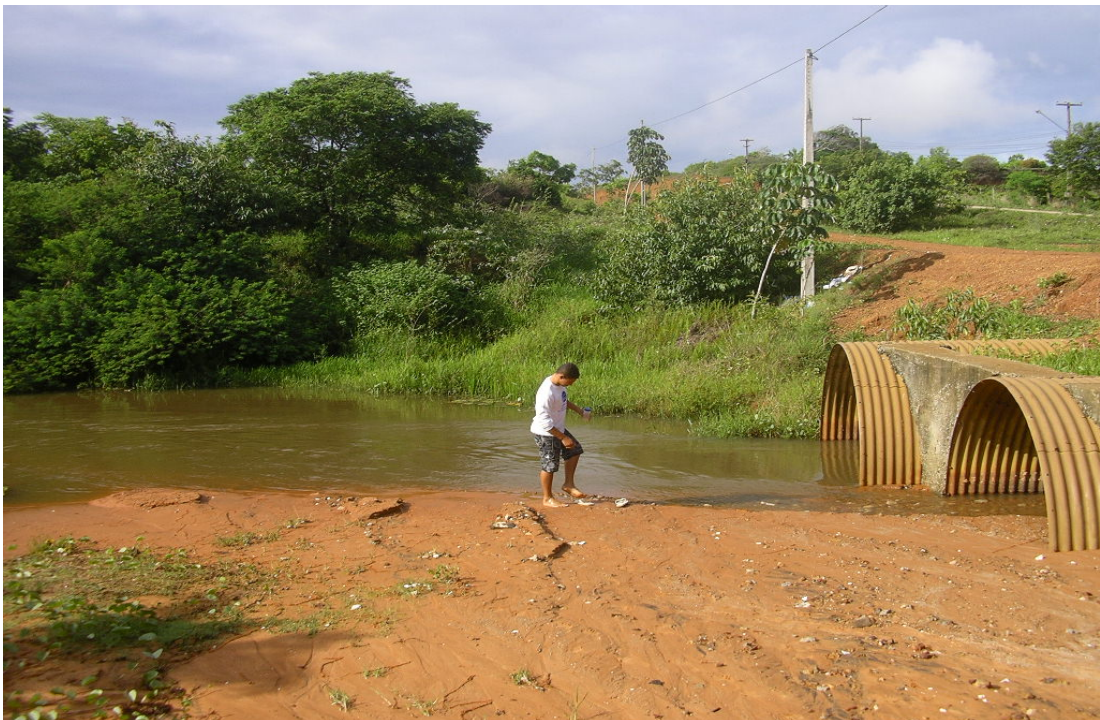
Figura 33 – Fotografia mostrando, em detalhe, o severo assoreamento do leito do Rio Pitimbu, junto à estação de monitoramento P-11.

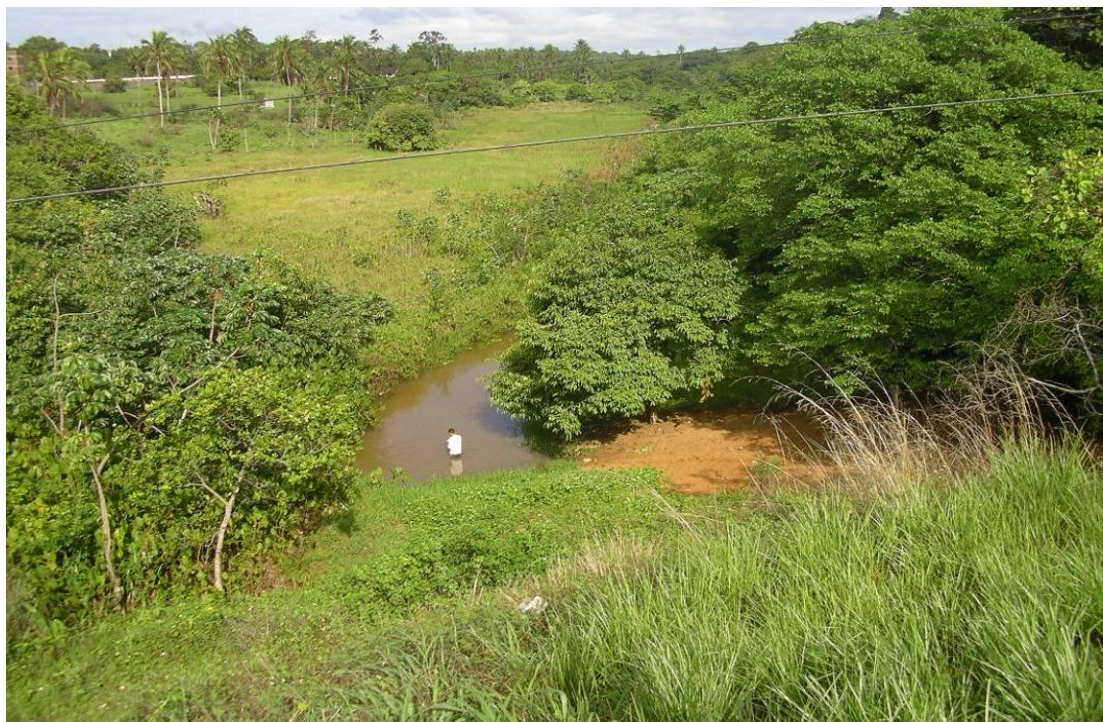
Em 2011, foi classificada como *PRÓPRIA* para banho, com uma média de 283 coliformes fecais/100 mL, assim mostrando um decréscimo de 48,7% em relação aos resultados do ano de 2010. Esta estação destacou-se como o segundo melhor local para banho em 2011. Além deste ano, manteve-se *PRÓPRIA* para banho nos anos de 2003, 2004 e 2006, apresentando índices de coliformes fecais abaixo do limite estabelecido pela Resolução CONAMA nº 274/2000 em 64,4% das coletas realizadas no período 2003-2011.

Figura 34 – Fotografia mostrando a estação PI-12, considerado o segundo melhor local para banho, segundo monitoramento executado em janeiro/2011.

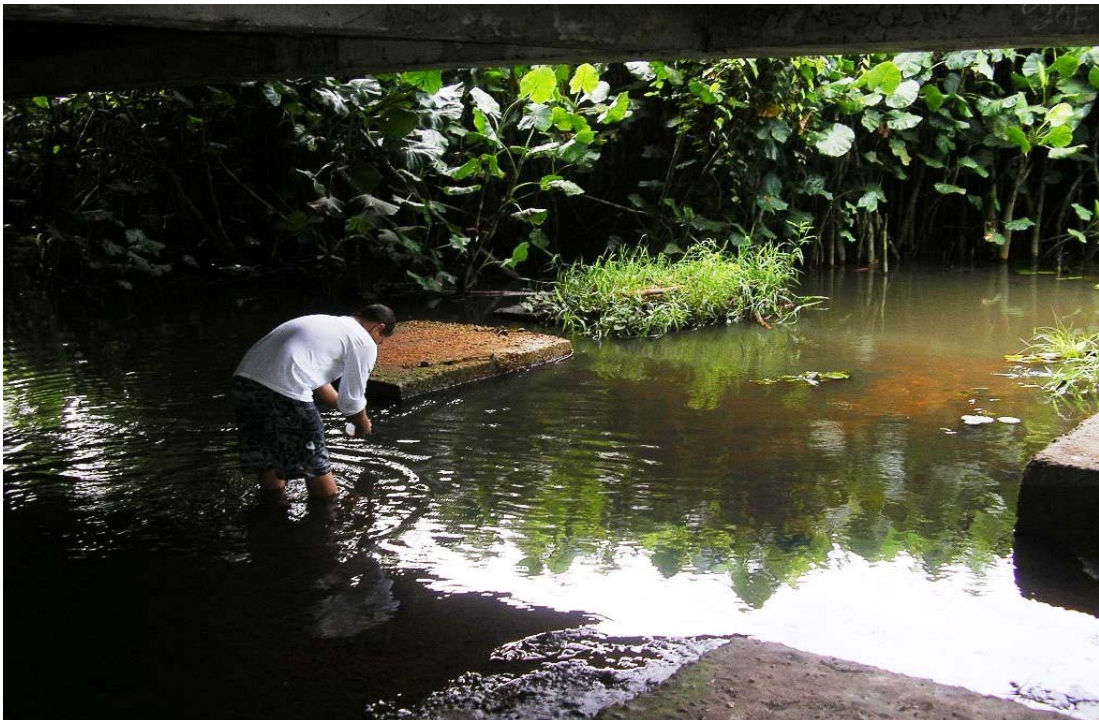
A PI-13 também se mostrou *IMPRÓPRIA* para banho em 2003, 2005 e 2010, apresentando índices de coliformes fecais acima do limite permitido em 37,8% das coletas realizadas de 2003 a 2011.

Figura 35 – Fotografia mostrando a estação de monitoramento PI-13, localizada sob ponte na BR-304.

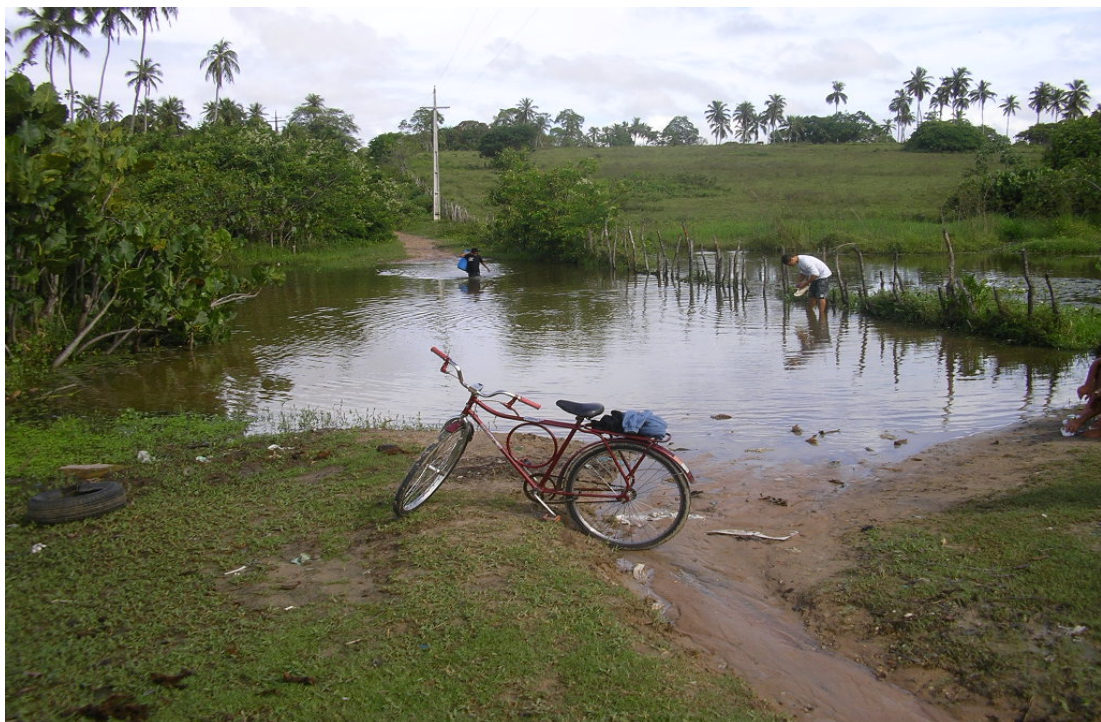
A PI-14 apresentou-se *IMPRÓPRIA* para banho em 2011, com uma média de 1.341 coliformes fecais/100 mL, assim representando uma diminuição de 46,6% em relação aos resultados obtidos no ano de 2010. Manteve-se *IMPRÓPRIA* para banho em todos os anos estudados, com índices de coliformes fecais acima do permitido em 73,3% das coletas realizadas nos últimos nove anos.

Figura 36 – Fotografia mostrando a estação de monitoramento PI-14, com a presença significativa de lixo, servindo ainda como local de travessia de pedestres, outros animais e veículos.

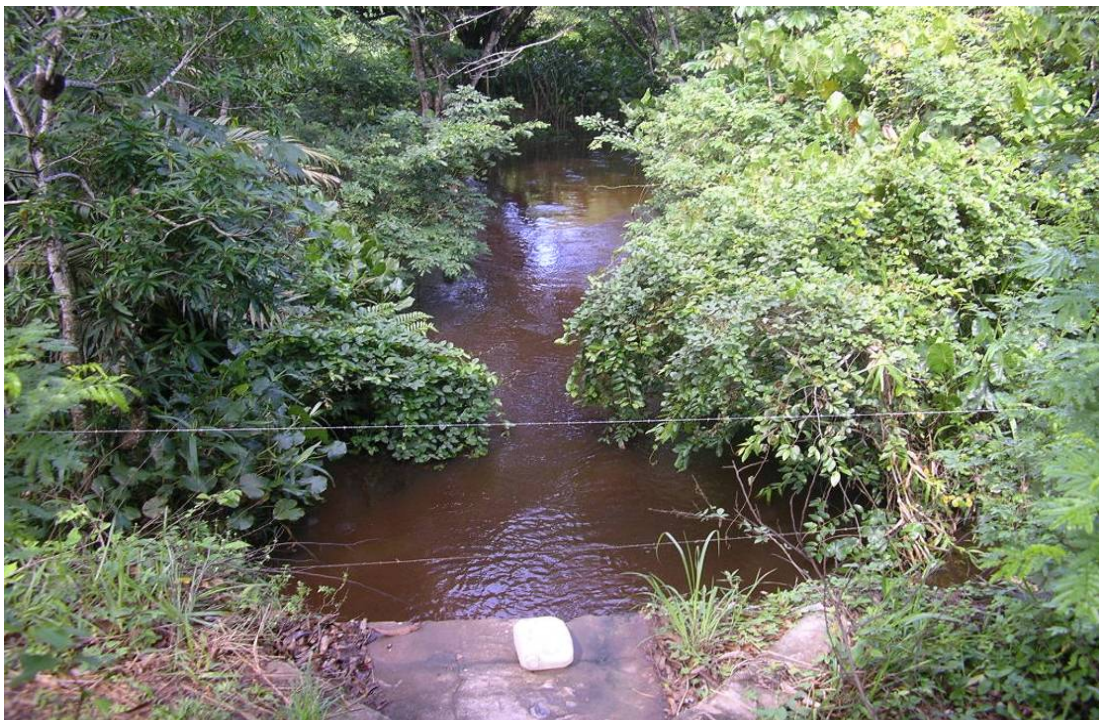
Como o local é bem preservado, apresentando uma vegetação ciliar de mata atlântica exuberante, pressupõe-se que existam fontes poluidoras significativas a montante da estação, que acabam por comprometer a qualidade da água nesta estação de monitoramento.

Figura 37 – Fotografia mostrando a estação PI-15, localizada no limite entre os municípios de Natal e São José de Mipibu-RN.
