Projeto Estudo de Balneabilidade das Praias, do Estado do Rio Grande do Norte

Relatório de Vistoria Técnica Realizada nas Praias dos
Municípios de Nísia Floresta e Parnamirim, Estado do Rio
Grande do Norte, em 29/05/2011

PROGRAMA ÁGUA AZUL
REDE COMPARTILHADA DE MONITORAMENTO
DA QUALIDADE DA ÁGUA
PROJETO ESTUDO DE BALNEABILIDADE DAS PRAIAS DO ESTADO
DO RIO GRANDE DO NORTE (PEBPRN)

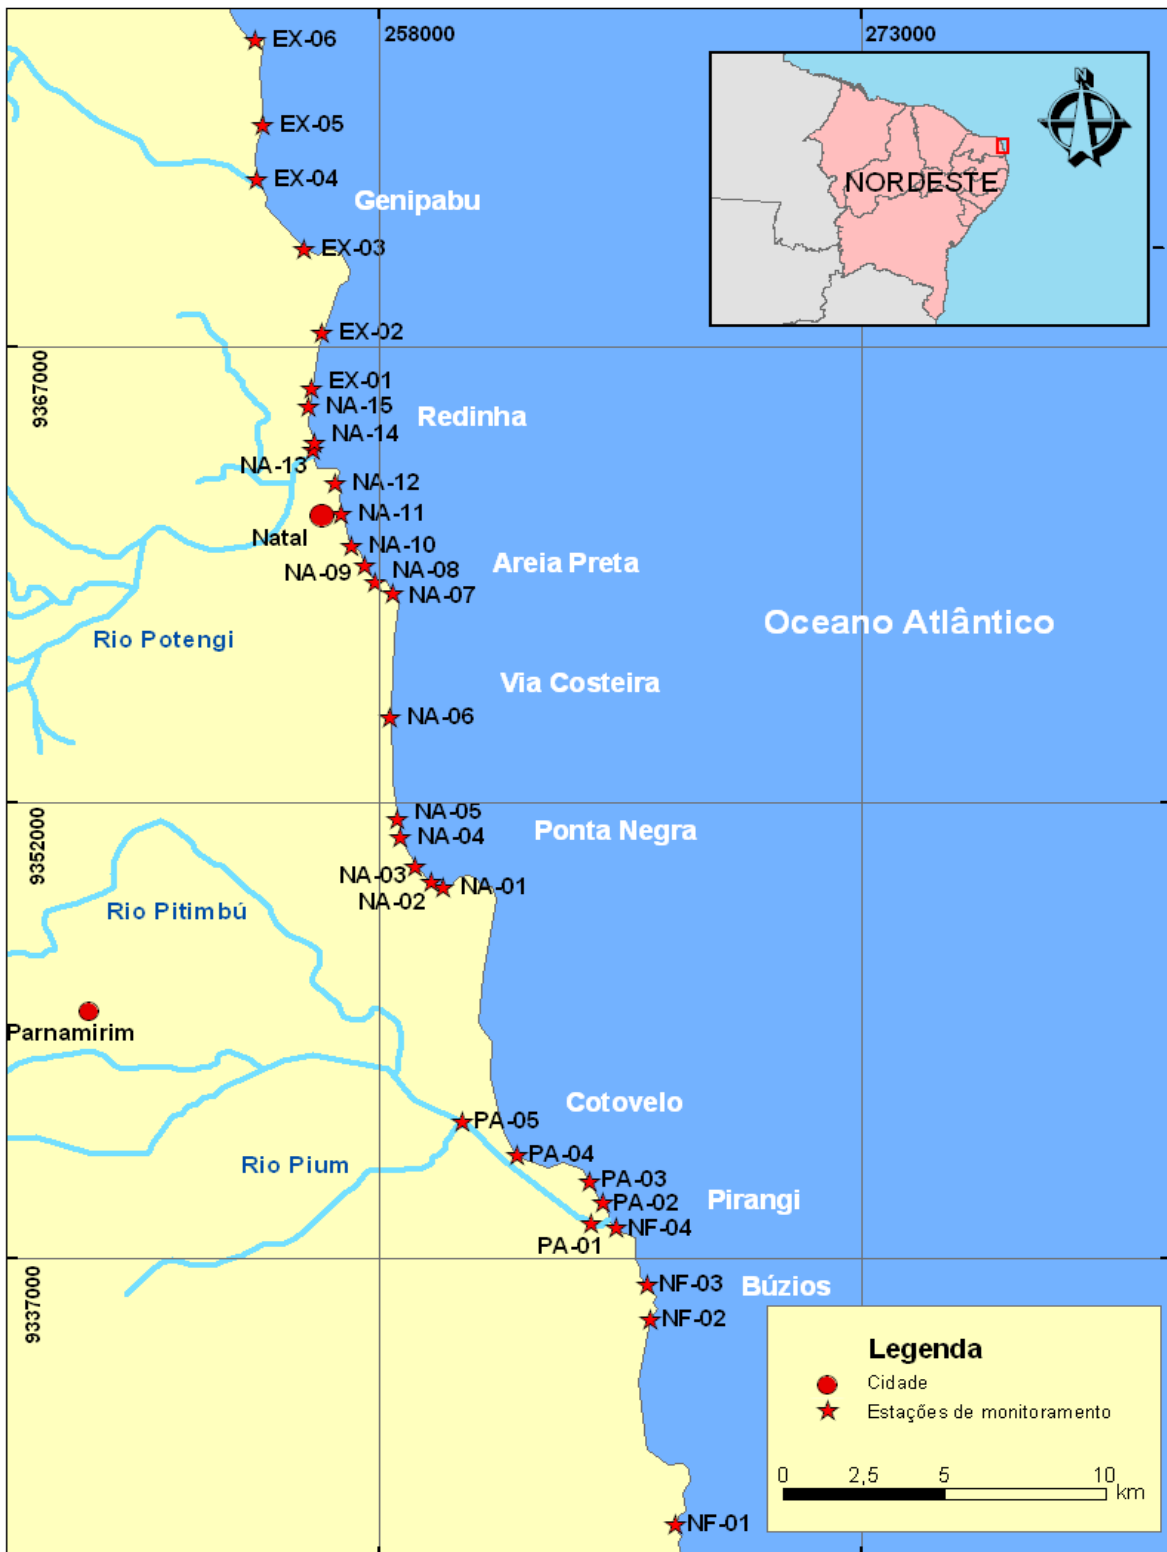
Figura 1. Localização das estações de monitoramento nas praias dos municípios de Nísia Floresta (NF) e Parnamirim (PA).

Tomaram-se como referência as estações de monitoramento (pontos de coleta de água) já existentes nas praias, sendo elas as seguintes: em Nísia Floresta, NF-01, NF-02, NF-03 e NF-04; e em Parnamirim, PA-01, PA-02, PA-03, PA-04 e PA-05 (Figura 1). Dessas estações, somente duas não se localizam em praias oceânicas, que são a PA-01, que se trata de um ponto de controle da qualidade do rio Pirangi, e a PA-05, localizada em um balneário de água doce no encontro dos rios Pirangi e Pium.

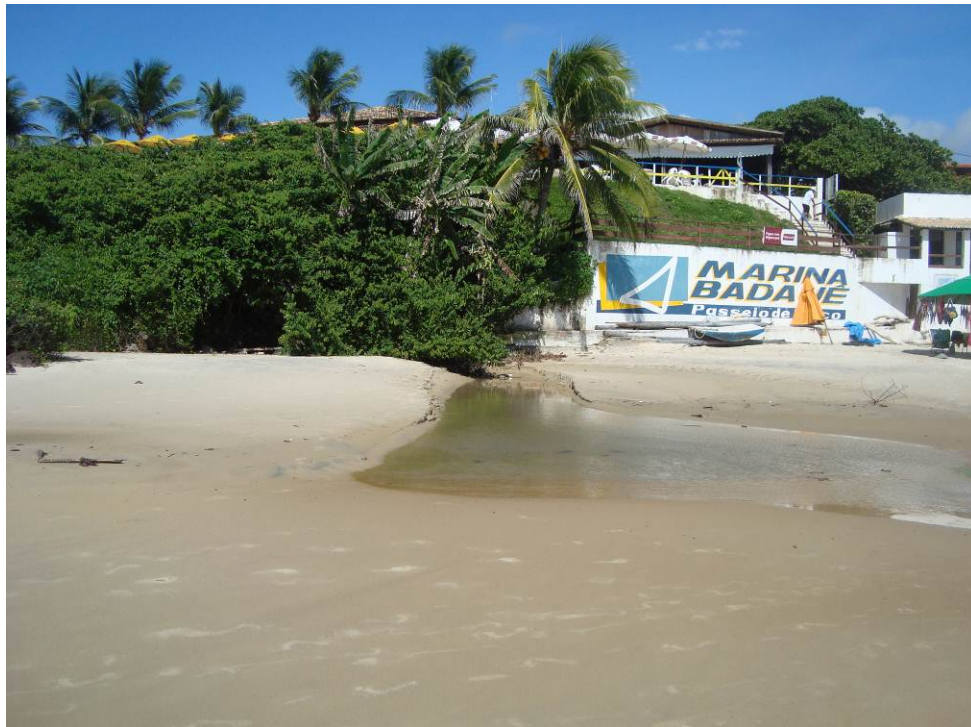
Na presente vistoria técnica só foi detectado um único ponto irregular de lançamento de água diretamente na praia, este localizado ao lado do restaurante “Marina Badauê” (Figura 2), próximo à APURN, onde, nas proximidades, está localizada a estação de monitoramento PA-02. Pelo baixo índice de contaminação constatado a partir da análise bacteriológica (NMP = 240 coliformes termolerantes/ 100 ml), pode-se concluir que não se trata de água servida ou esgoto doméstico, assim não oferecendo maiores riscos à saúde humana.

Deve-se, contudo, ficar atento às águas despejadas próximo à estação PA-02, uma vez que o fluxo de banhistas nesta área é bastante intenso e, em vistoria anterior, neste mesmo local, já se constatou lançamento de águas servidas na areia contendo 300.000 coliformes termotolerantes/ 100 ml.

Figura 2. Fotografia mostrando curso de água escorrendo ao lado do restaurante “Marina Badauê”, nas proximidades da estação PA-02 (local de coleta de amostra de água para análise microbiológica).

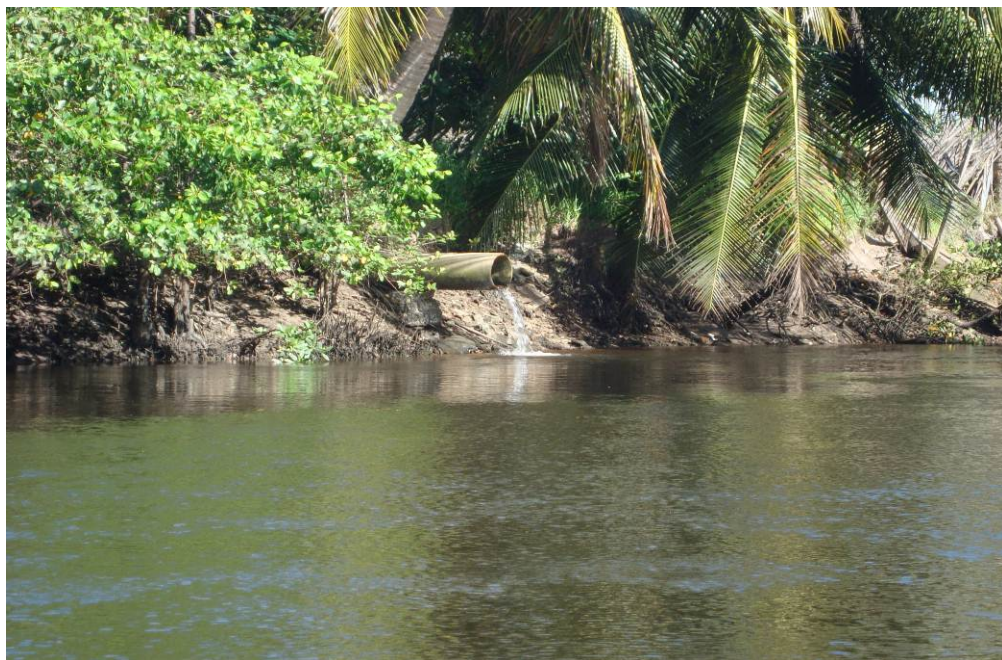
Durante a presente vistoria foi observado um lançamento de esgoto, que sempre esteve presente durante as coletas semanais, localizado a cerca de 50 metros a montante da estação PA-01 (ponto de controle da qualidade da água do rio Pirangi) (Figura 3). Trata-se de um lançamento contínuo, originado a partir de despejo de esgotos residenciais em um canal, que é usado para desviar a água do córrego para o rio Pirangi. Em vistoria anterior, coletou-se esta água servida lançada no rio, e após análise, encontrou-se um índice de coliformes termotolerantes de 16.000/ 100ml.

Figura 3. Fotografia mostrando tubulação com lançamento de água no rio Pirangi, localizado nas proximidades da estação de monitoramento PA-01.

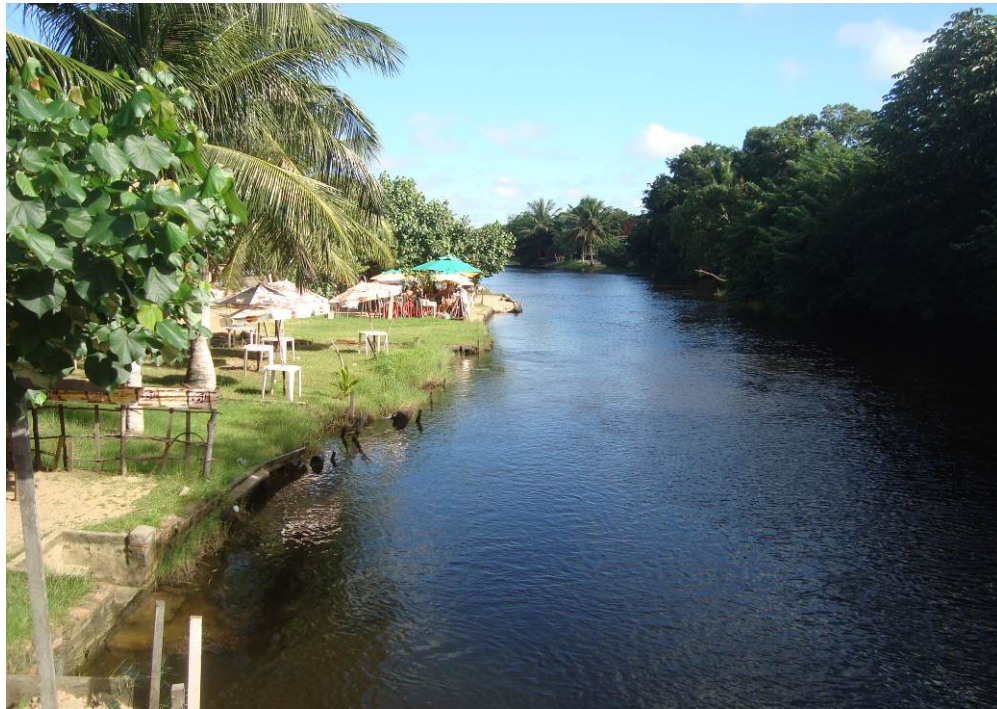
Apesar de não ter se observado nenhuma possível fonte poluidora nas proximidades da estação PA-05, o balneário “encontro dos rios” apresenta-se como uma área problemática, bastante frequentada por banhistas e frequentemente se mostrando *imprópria* para banho (Figura 4). Neste local ocorre a confluência dos rios Pirangi e Pium, funcionando também como ponto de controle da qualidade das águas da bacia hidrográfica do rio Pirangi.

Figura 4. Fotografia mostrando o Balneário fluvial “Encontro dos Rios”, no rio Pium, onde está localizada a estação de monitoramento PA-05.

Portanto, as vistorias periódicas devem ser mantidas e, até mesmo, intensificadas, tanto nas praias, como ao longo dos rios locais, como uma forma de se prevenir impactos sobre o ambiente e sobre a saúde da população, em uma região litorânea que se encontra em franca expansão imobiliária.
