## **Projeto Estudo de Balneabilidade das Praias do Estado do Rio Grande do Norte**

### **Avaliação das Condições de Balneabilidade das Águas da Bacia Hidrográfica do Rio Pirangi no Período de 08/01 a 05/02/2012**

**Natal-RN, março de 2012**

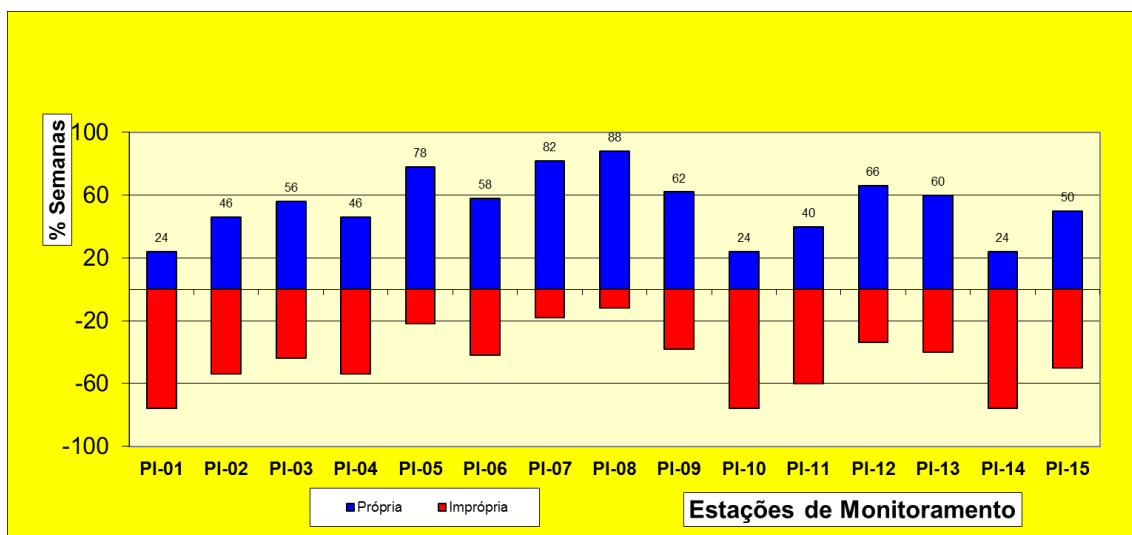
**Figura 18.** Percentuais de semanas com quantidades de coliformes termotolerantes superiores e inferiores a 1000 (NMP/100 mL de água), encontrados nas 15 estações monitoradas na bacia hidrográfica do rio Pirangi no período de 2003 a 2012.

Quando considerados todos os resultados dos monitoramentos executados no período 2003 a 2012, destacam-se as estações PI-07 e PI-08, por encontrarem-se próprias para o banho em mais de 80% das semanas estudadas, enquanto

destacaram-se negativamente principalmente as estações PI-01, PI-10 e PI-14, mostrando-se impróprias para o banho em 100% do período amostral (Figura 18).

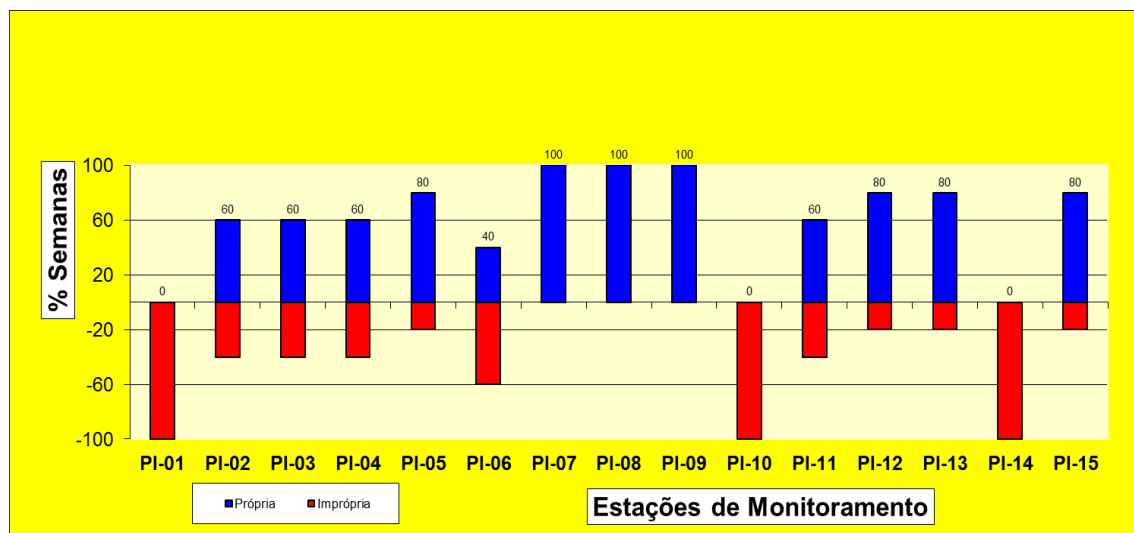
**Figura 19.** Percentuais de semanas com quantidades de coliformes termotolerantes superiores e inferiores a 1000 (NMP/100 mL de água), encontrados nas 15 estações monitoradas na bacia hidrográfica do rio Pirangi no período de 08/01 A 05/02/2012.

Quando considerados somente os resultados obtidos no ano de 2012, destacam-se positivamente as estações de monitoramento PI-07, PI-08 e PI-09, que se apresentaram PRÓPRIAS para banho em todas as coletas realizadas nesse ano (Figura 19). Como já observado em anos anteriores, a estação PI-07 foi aquela que apresentou as melhores condições de balneabilidade no período estudado, com uma média de 37 coliformes termotolerantes/ 100 mL (Figura 19). Por outro lado, a estação PI-10 apresentou as piores condições para banho em 2012, com uma média 8258 coliformes termotolerantes/100 mL.

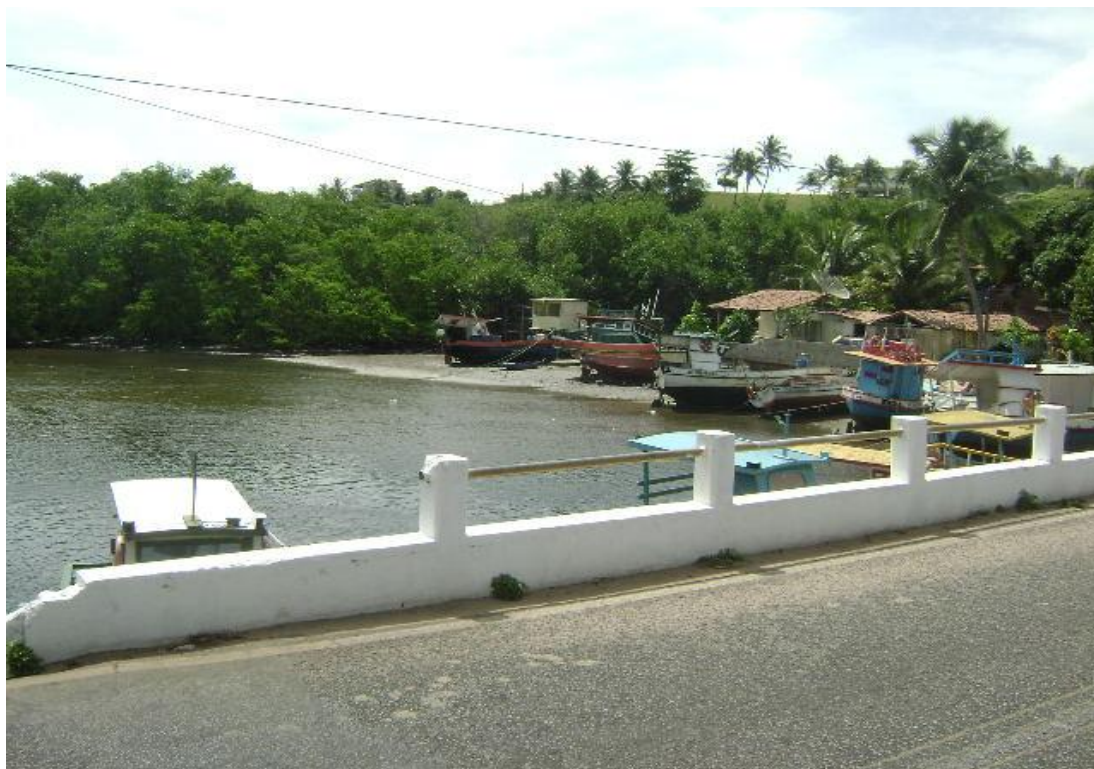
Localizada na foz do rio Pirangi (Figura 20), com qualidade da água desta estação de monitoramento refletindo o somatório de toda a contaminação lançada ao longo da bacia hidrográfica. Trata-se de um local bastante degradado pela ação humana, servindo de ancoradouro para pequenos barcos de pesca, restando pouco da mata ciliar, originalmente composta por vegetação de manguezal.

No período de coletas 08/01 a 05/02/2012, esta estação foi classificada como *IMPRÓPRIA* para banho (Tabela 2), apresentando uma média de 6607 coliformes termotolerantes/100mL, identificando-se com a segunda maior média do período, representando um aumento de 595,4% em relação ao ano de 2011.

**Figura 20.** Estação de monitoramento PI-01, localizada próximo à foz do rio Pirangi e considerado o segundo pior lugar para banho em 2012.

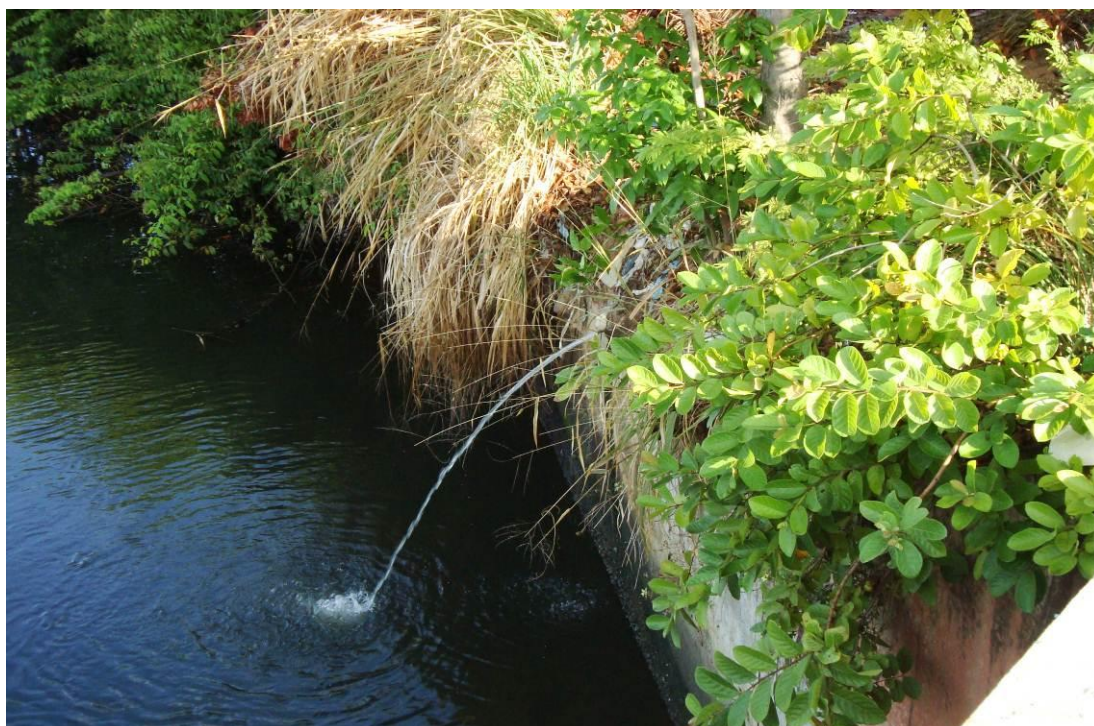
Próximo da estação, a montante do ponto de coleta, ainda continua a ocorrer um lançamento descontínuo de esgoto doméstico, proveniente de um condomínio de apartamentos localizado nas proximidades (Figura 21).

**Figura 21.** Registro do lançamento de esgoto doméstico situado poucos metros a montante da estação de coleta PI-01.

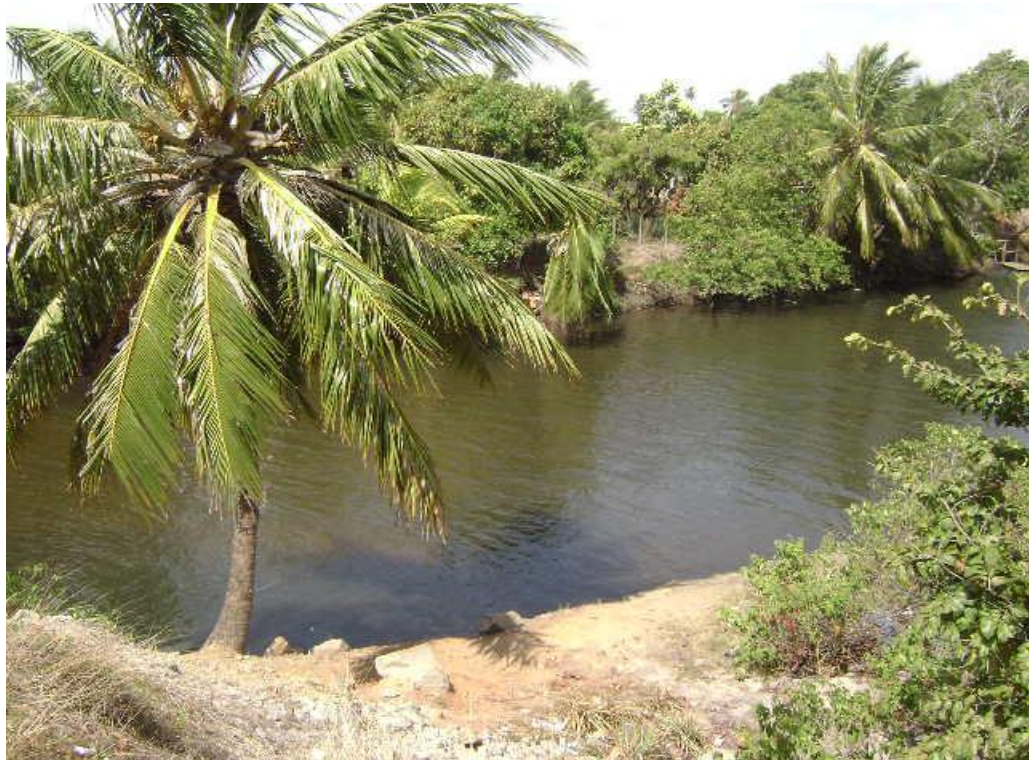
Esta estação está localizada no rio Pirangi, já bem próxima ao seu estuário, ao lado da ponte nova de Pirangi do Norte (Figura 22). Neste local, em uma das margens, existe ainda um fragmento de mata ciliar bem preservada, composta por vegetação de Manguezal.

Em 2012, no período de coletas, esta estação foi classificada como IMPRÓPRIA para banho, apresentando uma média de 999 coliformes termotolerantes/100mL, representando uma diminuição de 23,7% em relação ao ano de 2011.

**Figura 22.** Estação de monitoramento PI-02, localizada ao lado da ponte nova de Pirangi do Norte.

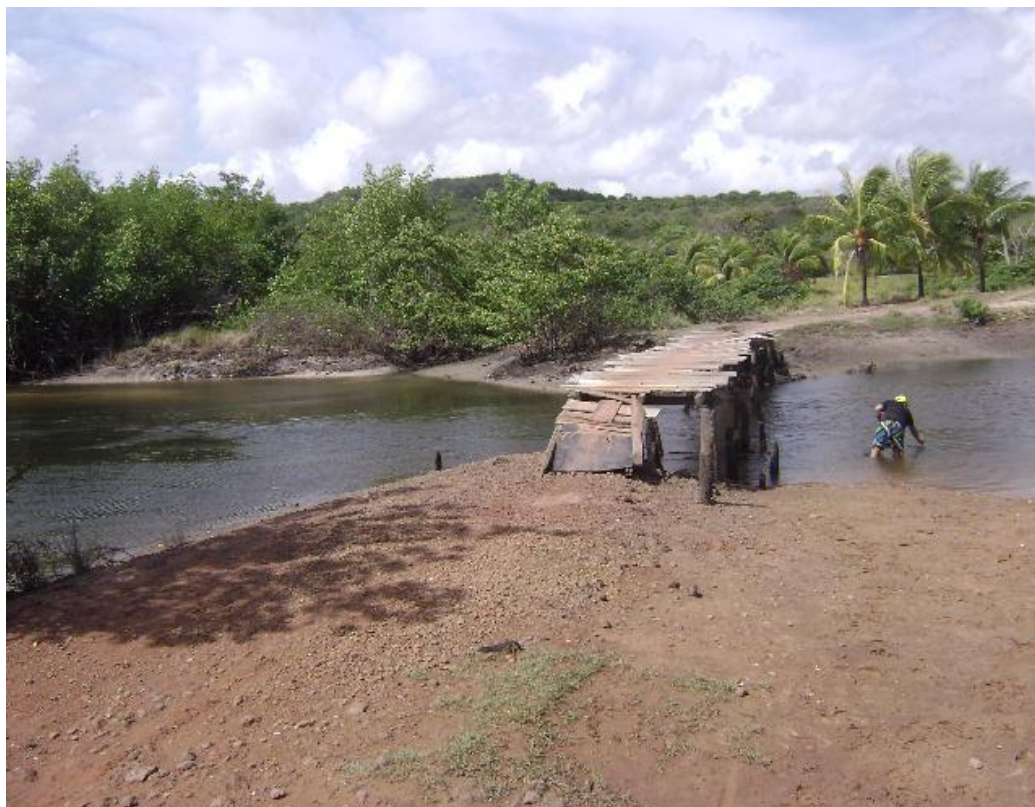
Localizada no rio Pirangi, é um ponto que apresenta boa frequência de banhistas, tendo sido, em 2012, classificada como IMPRÓPRIA para banho, apresentando uma média de 761 coliformes termotolerantes/100mL, representando um aumento de 110,8% em relação a 2011.

O local encontra-se bastante degradado, praticamente sem vegetação ciliar original (Figura 24), não se observando, porém, nenhuma fonte pontual de contaminação nas proximidades.

**Figura 24.** Estação de monitoramento PI-03, com boa frequência de banhistas e ocasional presença de animais em horários de pico.

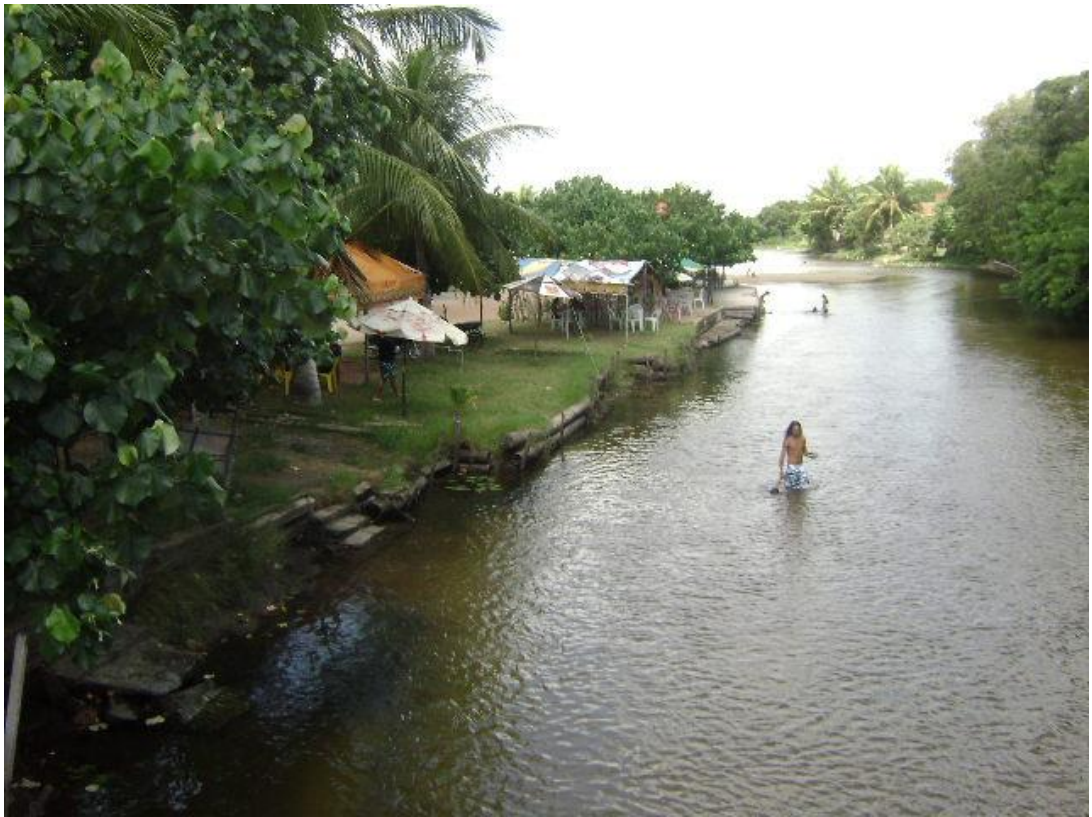
Apesar de não ter sido constatado no local, suspeita-se que algumas residências e estabelecimentos comerciais existentes nesta área também lancem seus despejos diretamente nestas águas.

A PI-04 foi classificada como IMPRÓPRIA para banho em 2012, apresentando uma média de 807 coliformes termotolerantes/100mL, representando uma diminuição de 2,5% em relação a 2011.

**Figura 25.** Balneário “Encontro das Águas”, onde se localiza a estação de monitoramento PI-04.

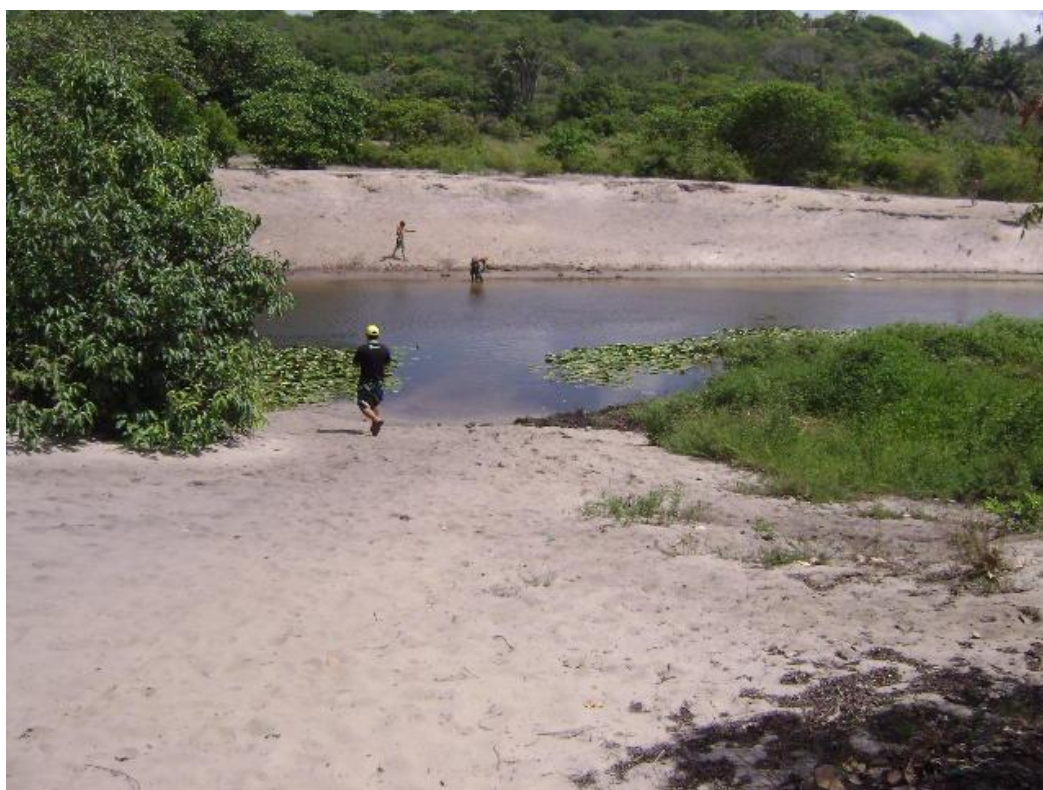
Apresenta sempre uma boa frequência de banhistas em horários de pico, tendo o seu entorno já bastante degradado, com pouca vegetação ciliar, havendo predominância de mata de tabuleiro litorâneo. Não se detectou nenhuma fonte visível de contaminação nas proximidades.

Apresentou-se PRÓPRIA para banho em 2012, com uma média de 247 coliformes termotolerantes/100 mL, uma redução de 25,8% em relação a 2011. Com exceção dos anos de 2005 e 2010, mostrou-se PRÓPRIA para banho nos demais anos estudados, com índices de coliformes termotolerantes abaixo do limite permitido em 78% das coletas realizadas de 2003 a 2012.

**Figura 26.** Estação de monitoramento PI-05, localizada a montante dos balneários do rio Pium.

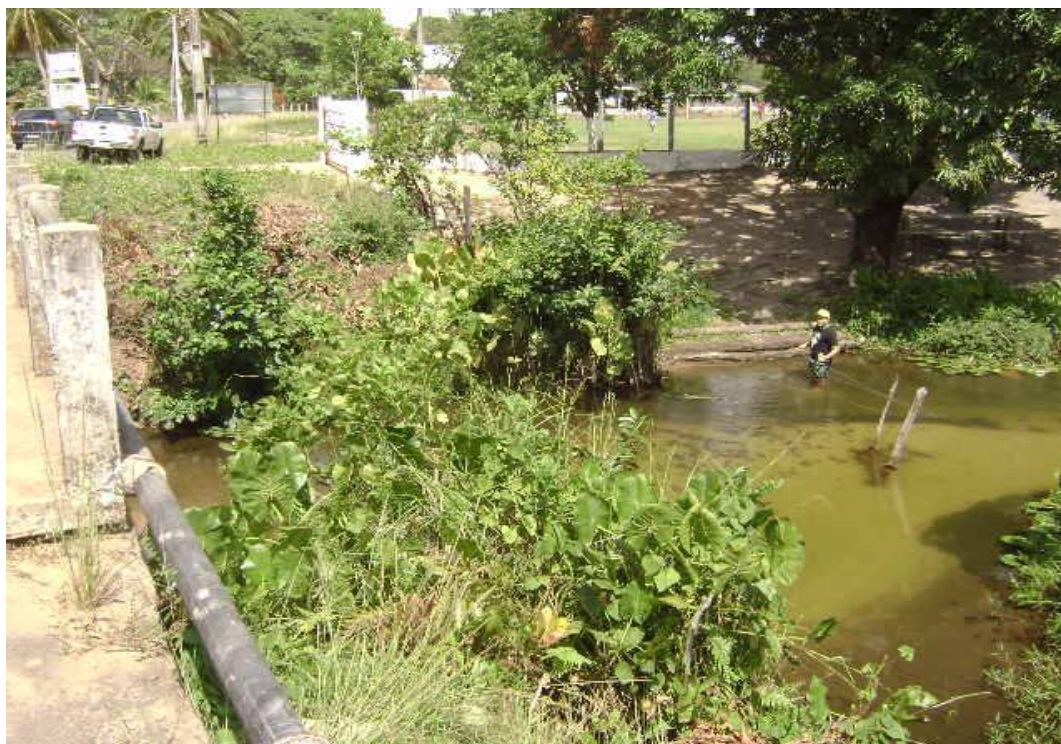
Localizada no rio Pium, ao lado de uma ponte na RN-313, rodovia que liga Pium a Parnamirim (Figura 27), esta estação recebe uma água que já passou por diversas chácaras, balneários e currais situados a montante, que utilizam o rio para diversos fins, inclusive como bebedouro de animais.

Apresentou-se em 2012 IMPRÓPRIA para banho, com uma média de 834 coliformes termotolerantes/100 mL, representando uma redução de 44,3% em relação a 2011. Também se apresentou IMPRÓPRIA nos anos de 2003, 2005, 2006, 2008 e 2011, com índices de coliformes termotolerantes acima do limite permitido em 42% das coletas realizados nos últimos dez anos de monitoramento.

**Figura 27.** Estação de monitoramento PI-06, localizada às margens da RN-313.

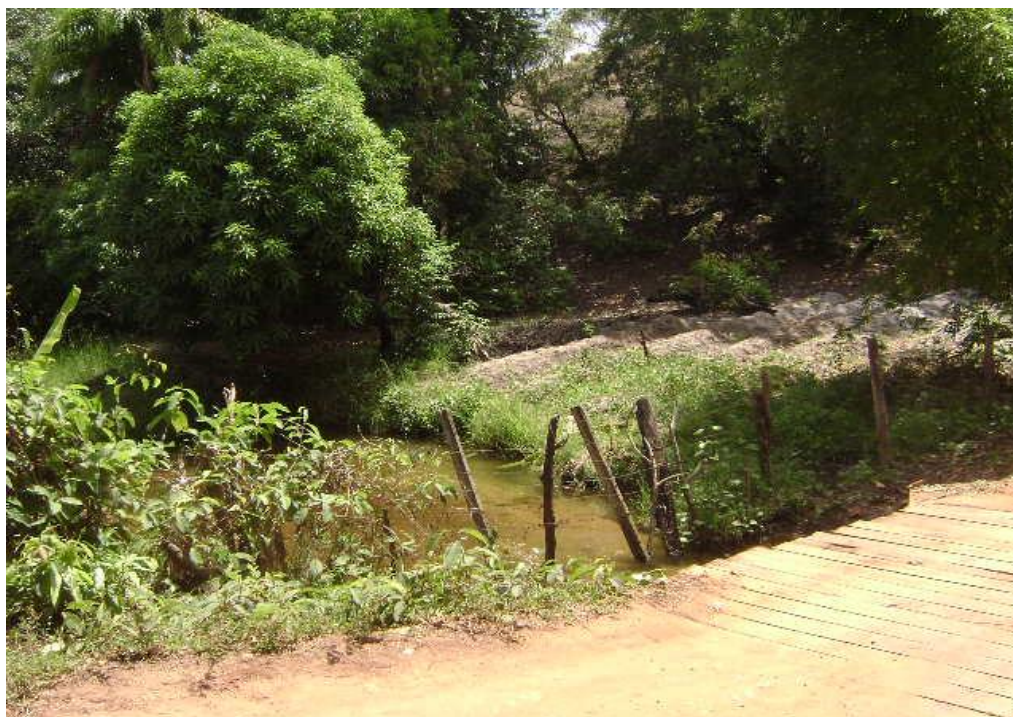
A estação PI-07 está localizada no rio Pium, na saída da lagoa com o mesmo nome (Figura 28). Apresentou-se PRÓPRIA para banho em 2012, com uma média de 37 coliformes termotolerantes/100 mL, novamente a menor média do período, indicando ser o local de melhor qualidade para banho neste ano, e com uma diminuição de coliformes de 72,6% em relação a 2011.

**Figura 28.** Estação de monitoramento PI-07, considerada como o local com as melhores condições para banho em 2012.

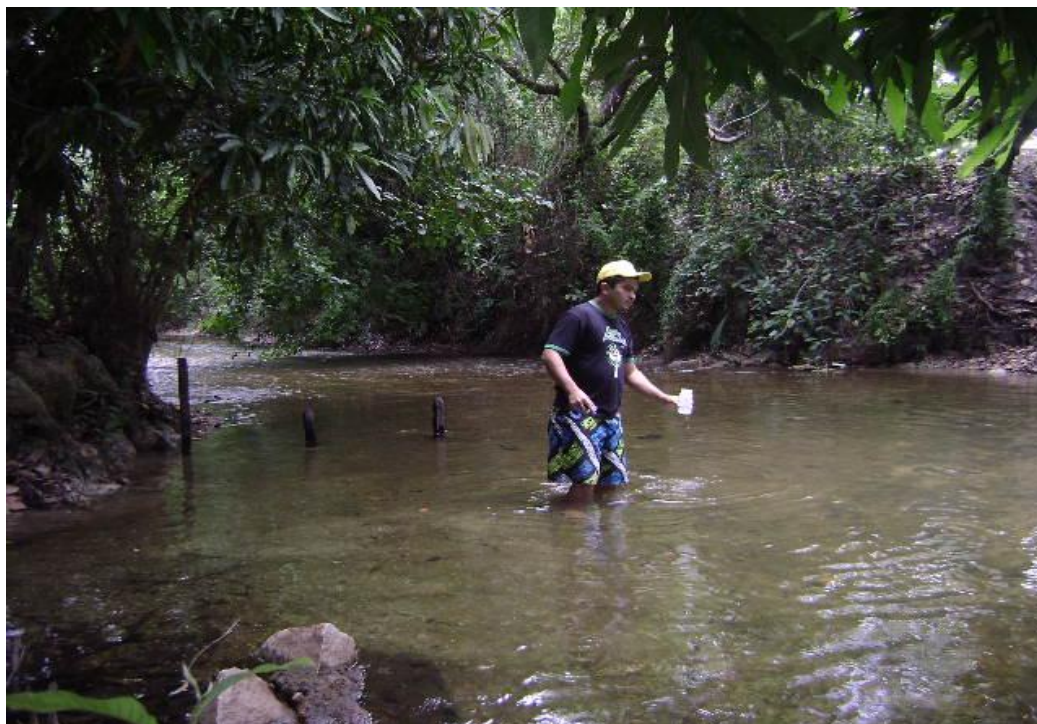
Com exceção do ano 2005, a PI-08 manteve-se PRÓPRIA para banho nos demais anos estudados, também com uma excelente qualidade, apresentando índices de coliformes termotolerantes abaixo do permitido em 88% das coletas realizadas ao longo das 50 semanas do monitoramento de 2003 a 2012.

**Figura 29.** Estação de monitoramento PI-08, na EMPARN, considerada o segundo melhor local para banho da bacia hidrográfica do rio Pirangi, em 2012.

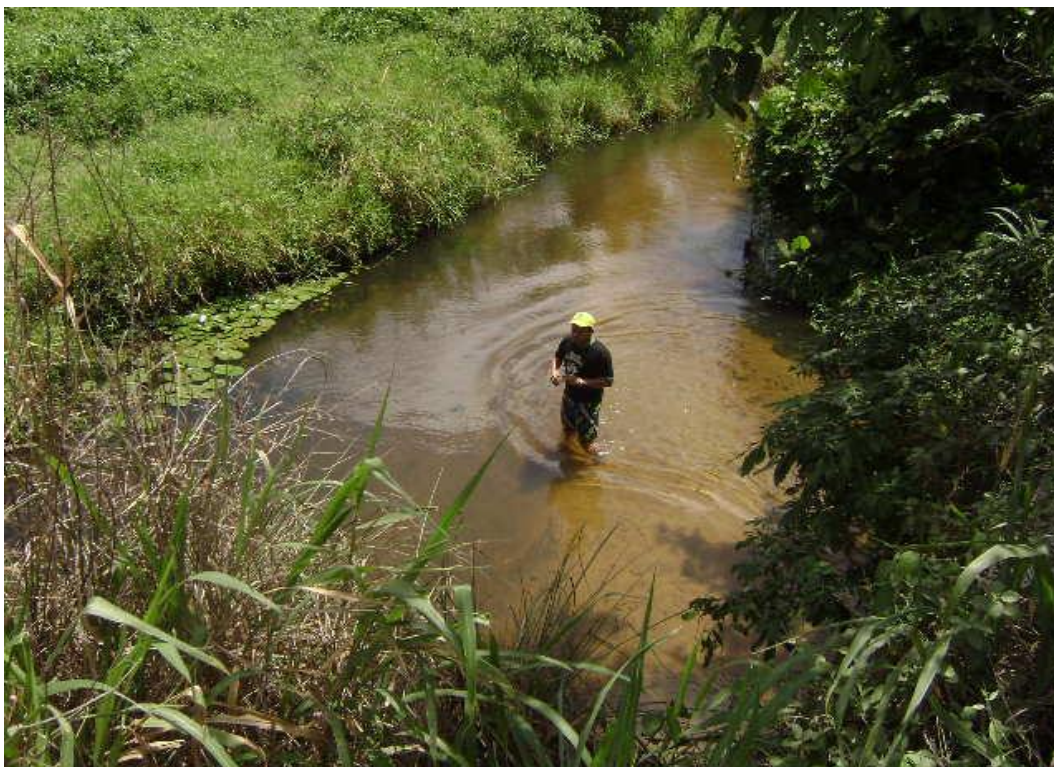
Localizada no riacho Taborda, à margem da RN-313, onde ocorre um tráfego intenso de veículos durante os finais de semana e uma presença constante de banhistas nos horários de pico, esta estação mostrou-se PRÓPRIA para banho em 2012, com uma média de 548 coliformes termotolerantes/100 mL, constituindo um decréscimo de 13,7% em relação ao ano de 2011 (Figura 30).

**Figura 30.** Estação de monitoramento PI-09, localizada às margens da RN-313.

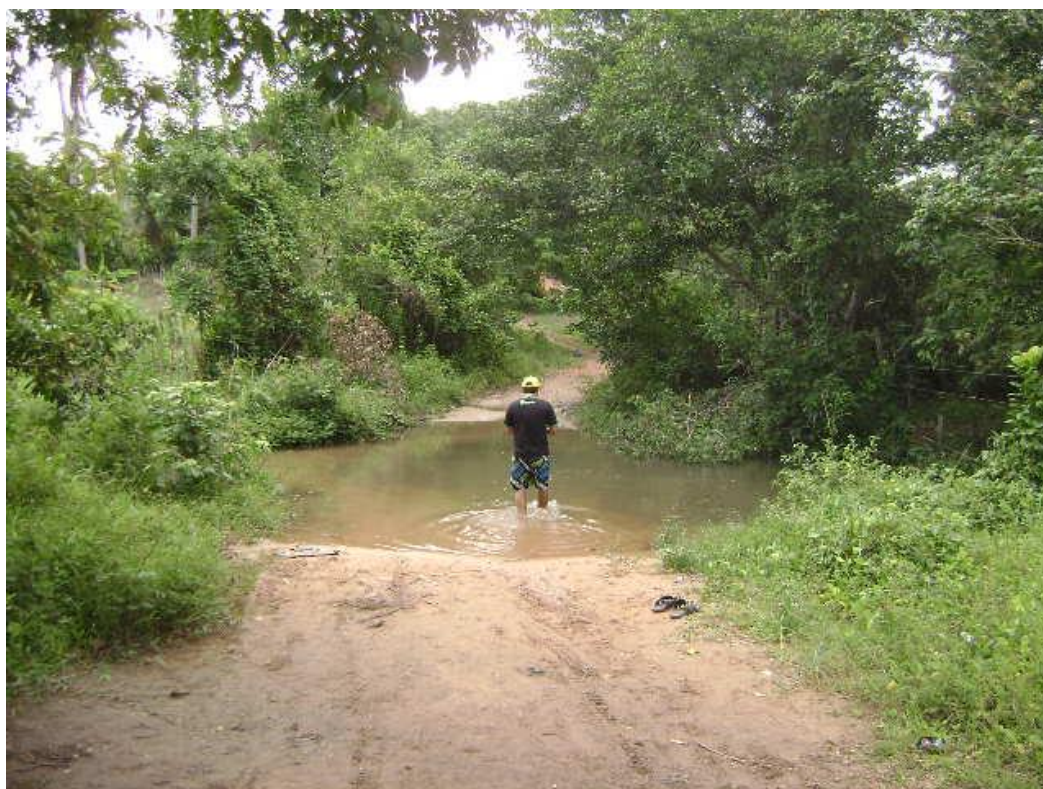
Localizada no riacho Água Vermelha, próximo à RN-313, apresenta nos fins de semana um tráfego intenso de animais e pedestres (Figura 31). Mostrou-se IMPRÓPRIA para banho em 2012, com uma média de 8.258 coliformes termotolerantes/100 mL, assim destacando-se como a estação da bacia hidrográfica do rio Pirangi com as piores condições de balneabilidade, registrando-se um aumento de 323,7% no índice de coliformes encontrado, em relação ao ano de 2011. Esta estação manteve-se IMPRÓPRIA para banho ao longo das dez campanhas de monitoramento, com índices de coliformes termotolerantes acima do permitido em 76% das coletas realizadas de 2003 a 2012.

A má qualidade da água desta estação ao longo dos anos pode ser devido à sua proximidade de conjuntos habitacionais, localizados a montante do ponto de coleta, cujos dejetos, provavelmente, são lançados no riacho, justificando os elevados índices de contaminação encontrados.

**Figura 31.** Estação de monitoramento PI-10, considerada o local da bacia hidrográfica do rio Pirangi com a pior qualidade para banho em 2012.

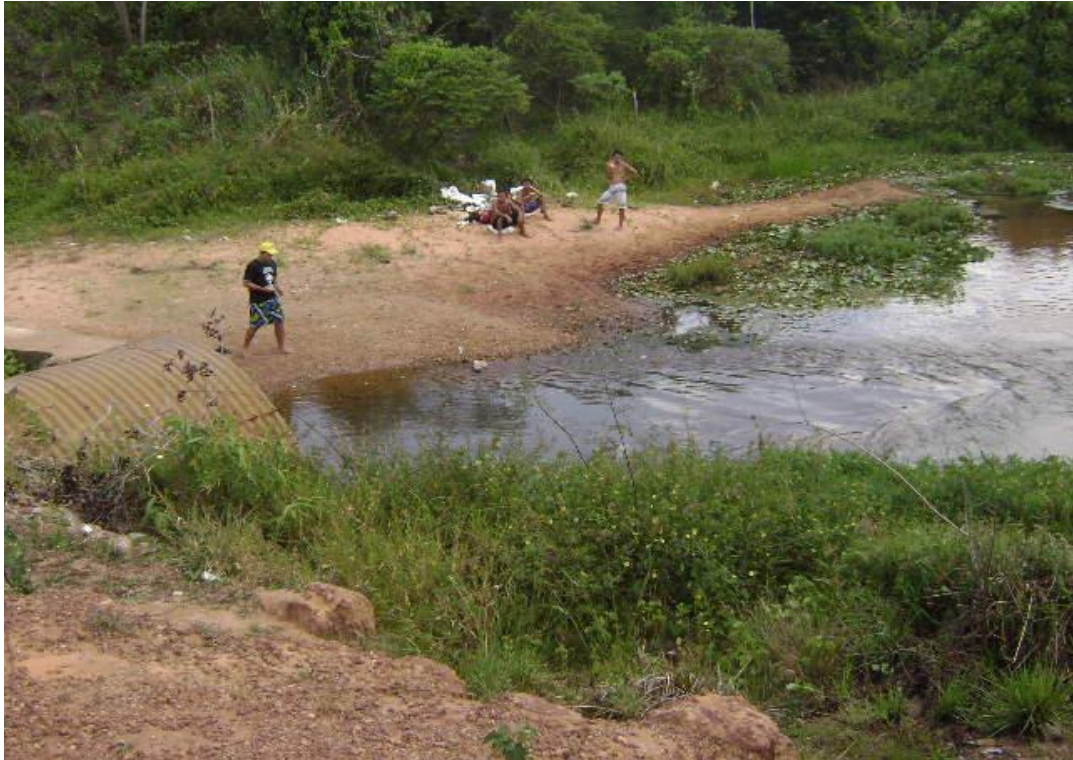
A cada ano que passa esta área se encontra mais degradada, tendo a sua mata ciliar substituída por uma grande quantidade de entulho e terra. Isso contribui ainda mais para o processo de assoreamento do rio neste ponto, que já se encontra bastante avançado (Figura 32), representando uma ameaça constante para o abastecimento de água potável da cidade.

Em 2012, a PI-11 foi classificada como IMPRÓPRIA para banho, com uma média de 1.024 coliformes termotolerantes/100 mL, representando um aumento de 66,2% em relação ao ano 2011. Com exceção do ano de 2004, a PI-11 manteve-se IMPRÓPRIA para banho nos demais anos estudados, com índices de coliformes termotolerantes acima do permitido por lei em 60% das coletas realizadas nos últimos dez anos.

**Figura 32.** Estação PI-11, localizada em uma área bastante degradada, apresentando seu leito comprometido por avançado processo de assoreamento.

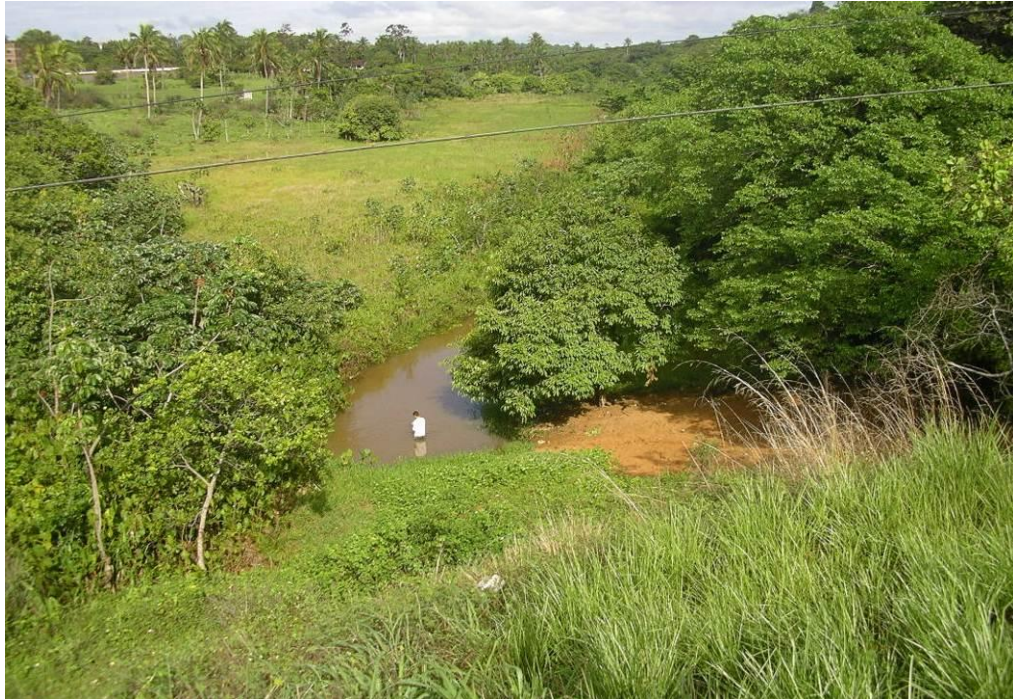
**Figura 33.** Estação PI-12, antes do início das obras para construção da galeria para escoamento das águas do rio Pitimbu (ano 2011).

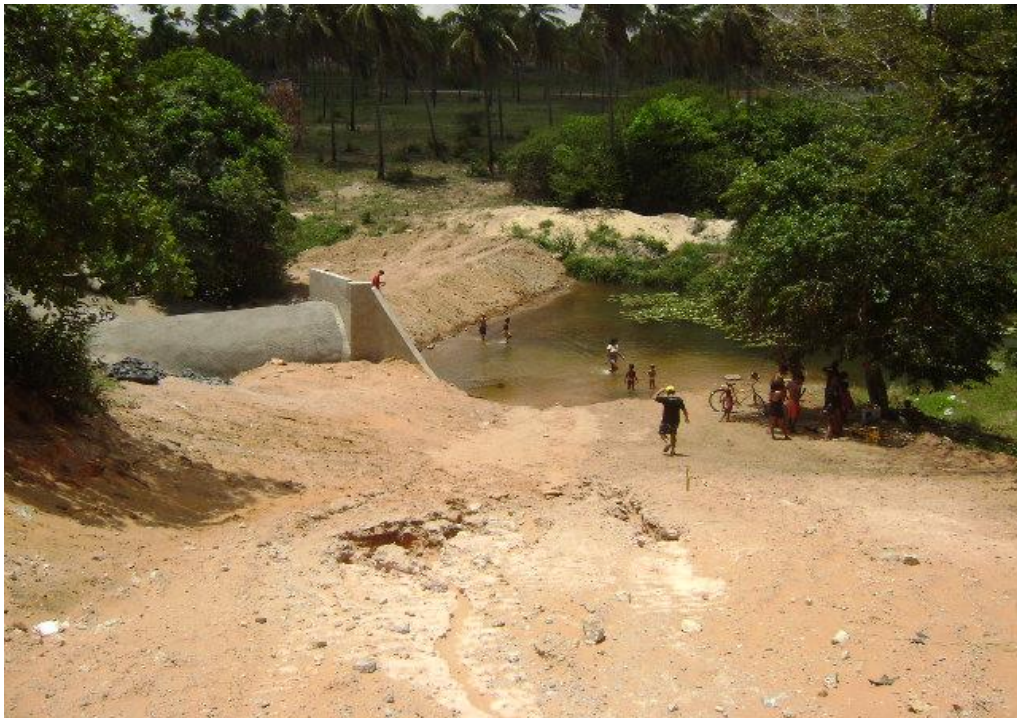
Em 2012 foi classificada como PRÓPRIA para banho, com uma média de 383 coliformes termotolerantes/100 mL, representando um aumento de 35,3% em relação a ano de 2011.

**Figura 34.** Estação PI-12, após o início das obras para construção da galeria para escoamento das águas do rio Pitimbu (ano 2012).

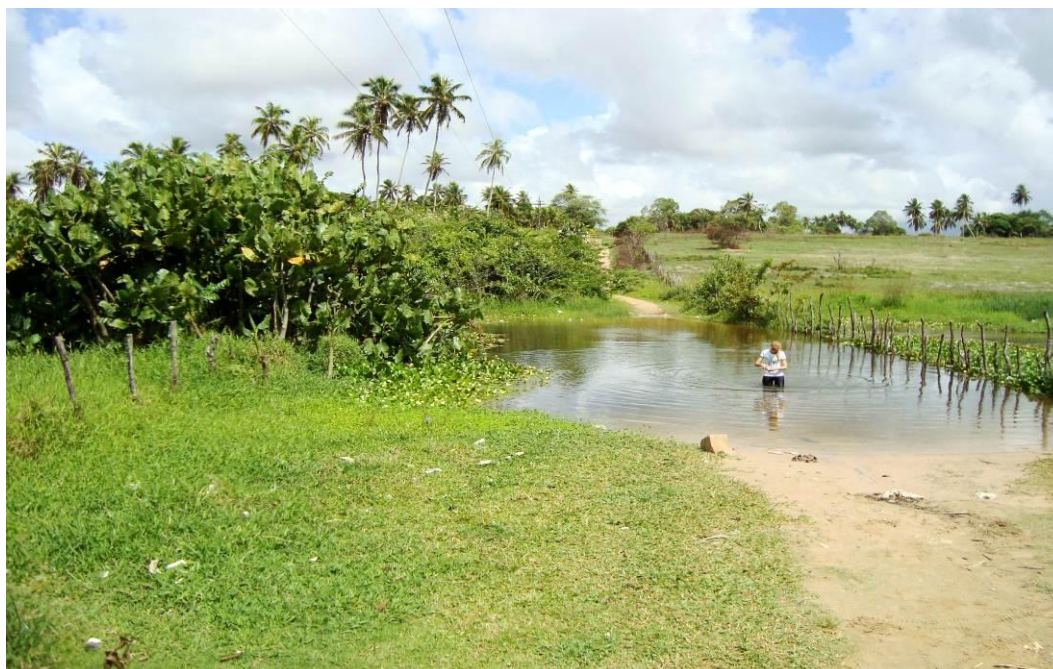
Esta estação está situada no rio Pitimbu, na localidade de Passagem de Areia, em uma área bastante degradada, com presença constante de um “lixão” nas suas proximidades, servindo de ponto de travessia para pedestres, animais e veículos (Figura 36).

Manteve-se IMPRÓPRIA para banho em todos os anos estudados, com índices de coliformes termotolerantes acima do permitido em 76% das coletas realizadas nos últimos dez anos.

**Figura 36.** Estação de monitoramento PI-14, com presença constante de lixão e local de travessia de pedestres, animais e veículos.

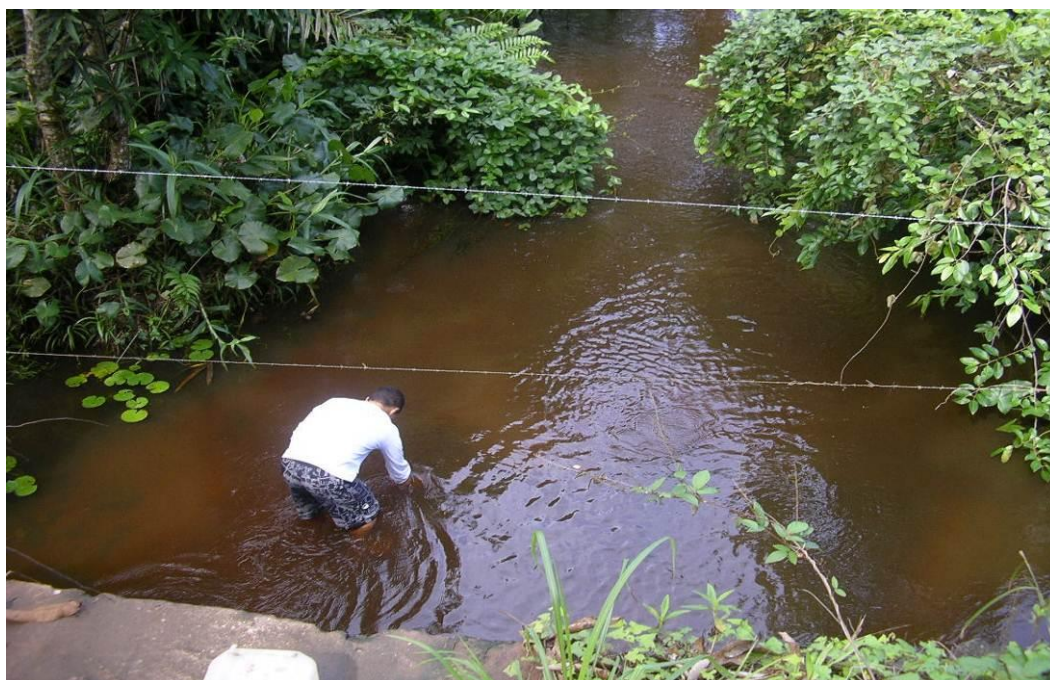
Como o local é ainda bem preservado, apresentando uma vegetação ciliar de Mata Atlântica exuberante, pressupõe-se que existam fontes poluidoras significativas a montante da estação, que acabam por comprometer a qualidade da água.

**Figura 37.** Estação PI-15, localizada no limite entre os municípios de Natal e São José de Mipibu.
