PROGRAMA ÁGUA AZUL
REDE COMPARTILHADA DE MONITORAMENTO
DA QUALIDADE DA ÁGUA
PROJETO ESTUDO DE BALNEABILIDADE DAS PRAIAS DO
ESTADO DO RIO GRANDE DO NORTE (PEBPRN)

AVALIAÇÃO DAS CONDIÇÕES DE BALNEABILIDADE
DAS ÁGUAS DA BACIA HIDROGRÁFICA DO RIO PIRANGI
NO PERÍODO DE 03/02 A 10/03/2013

Natal-RN, março de 2013.

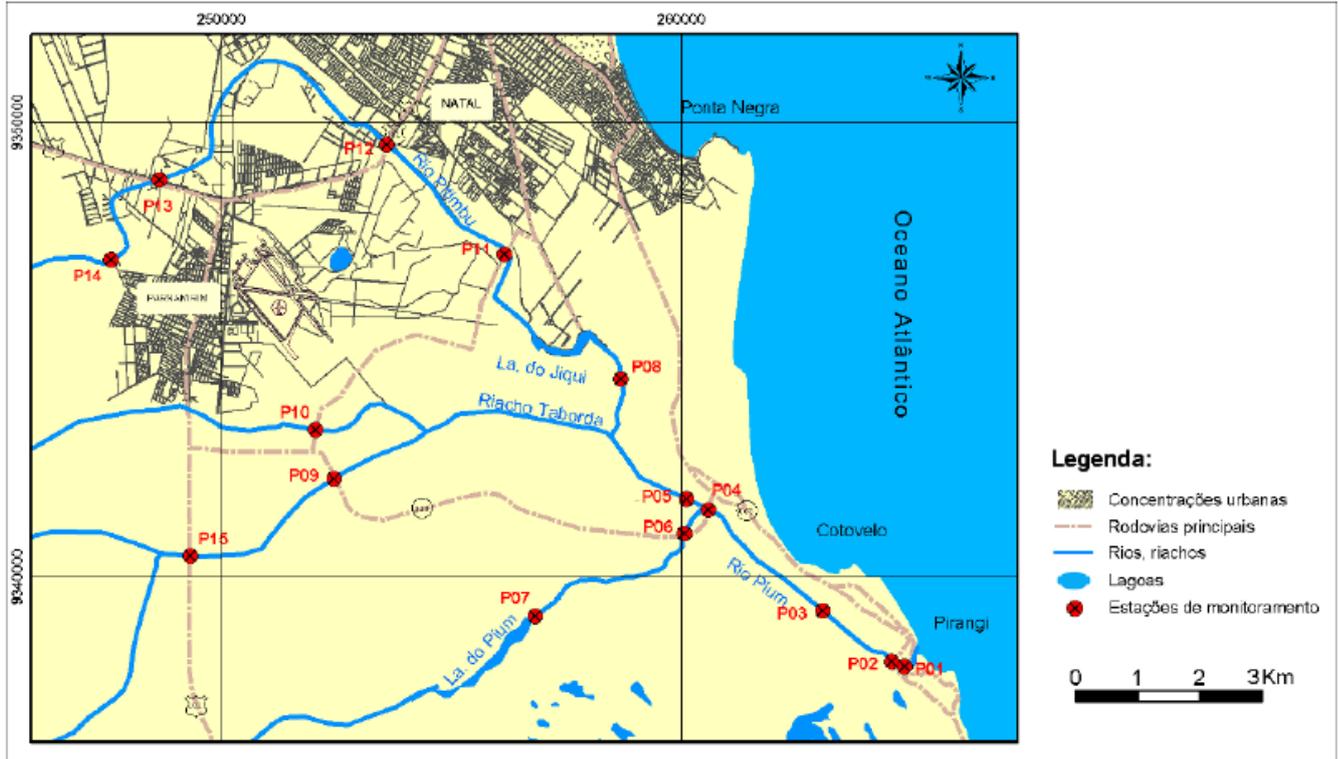
Figura 1. Mapa mostrando a localização das estações monitoradas na bacia hidrográfica do rio Pirangi.

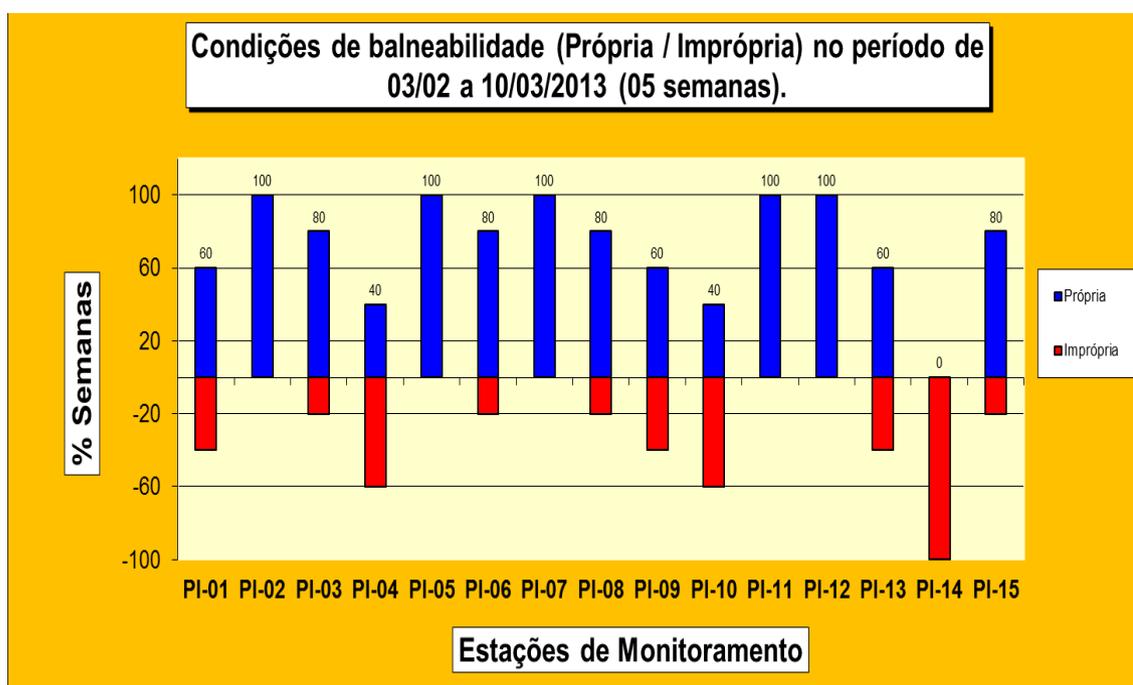
As estações de monitoramento que se apresentaram PRÓPRIAS para banho em todas as coletas realizadas em 2013 foram as PI-02, PI-05, PI-07, PI-11 e PI-12 (Figura 17). Destas, a que apresentou as melhores condições de balneabilidade no período estudado foi, novamente, a estação PI-07, com uma média de apenas 43 coliformes termotolerantes/100 mL de água. Por outro lado, a estação de monitoramento PI-14 destacou-se como aquela que apresentou as piores condições para banho no ano de 2013, com uma média de 2.995 coliformes termotolerantes/100 mL de água.

Figura 17. Percentuais de semanas com quantidades de coliformes termotolerantes superiores e inferiores a 1.000 NMP/100 mL de água, encontrados nas 15 estações monitoradas no período de 03/02 a 10/03/2013.

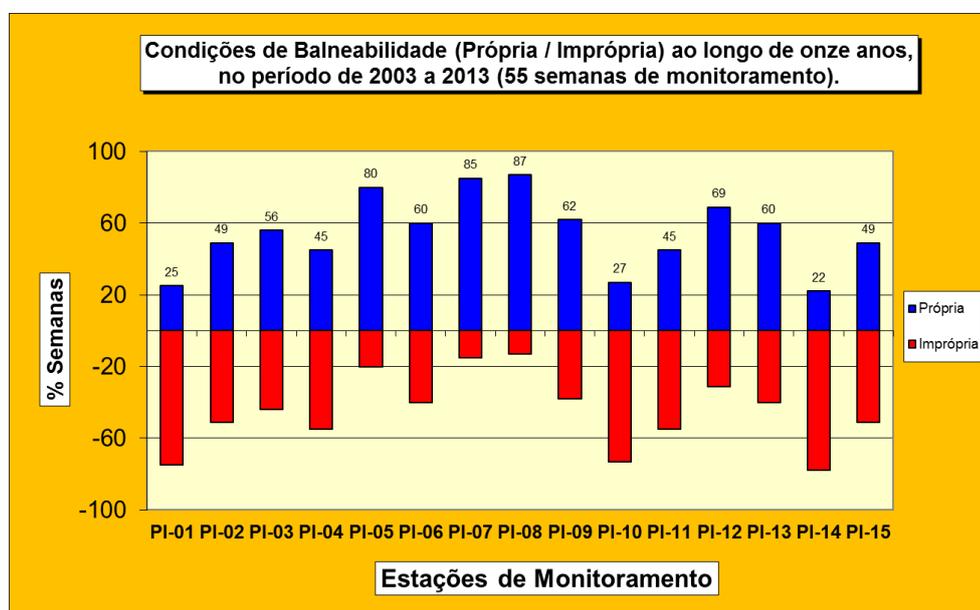
Ao longo dos onze anos estudados, teve-se um total de 55 semanas de monitoramento, com destaque principal para as estações PI-05, PI-07 e PI-08, estas apresentando índices de coliformes termotolerantes abaixo do limite estabelecido por lei no maior número de semana (Figura 18). Estes resultados podem ser explicados pela localização restrita dessas estações, ainda se encontrando pouco impactadas pela ação humana. Em contrapartida, as estações PI-01, PI-04, PI-10 e PI-14 foram as que apresentaram os maiores índices de coliformes termotolerantes neste mesmo período, portanto, com as piores condições de banho da bacia hidrográfica monitorada.

Figura 18. Percentuais de semanas com quantidades de coliformes termotolerantes superiores e inferiores a 1.000 NMP/100 mL de água, encontrados nas estações monitoradas no período de 2003 a 2013.

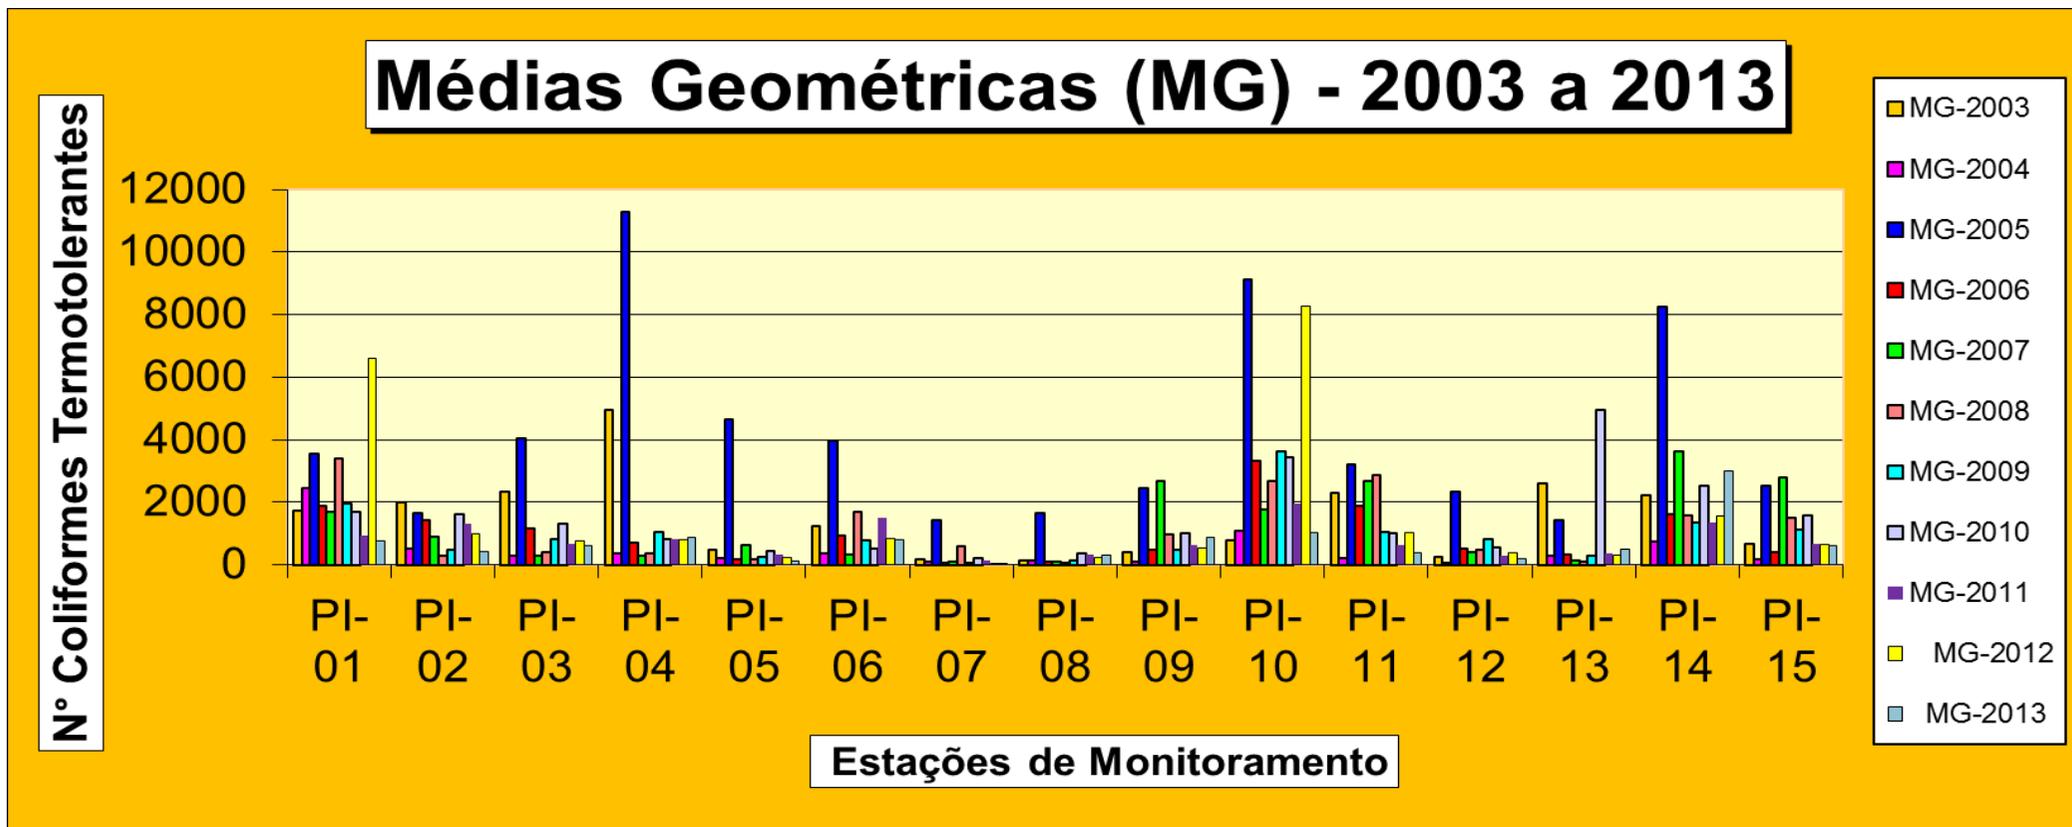
Com o objetivo de se fazer uma comparação entre os dados obtidos em 2013 com aqueles dos anos anteriores (2003 a 2012), foram determinadas as medidas de tendência central de cada ponto, adotando-se a média geométrica como sendo a mais representativa, haja vista a pouca quantidade de dados disponíveis para cada estação (apenas cinco por estação de monitoramento). Evitou-se utilizar a média aritmética devido à pequena quantidade de dados disponíveis e à tendência deste tipo de média apresentar concentrações muito elevadas em função da grande influência de valores extremos, comuns em análises de microrganismos coliformes. Os valores médios (médias geométricas) de coliformes termotolerantes/100 mL encontrados em cada estação, ao longo das 11 campanhas de monitoramento, de 2003 a 2013 são mostrados na figura 19.

Figura 19. Comparação das médias geométricas de coliformes fecais encontradas nas 15 estações monitoradas na Bacia Hidrográfica Pirangi-Pium no período de 2003 a 2013.

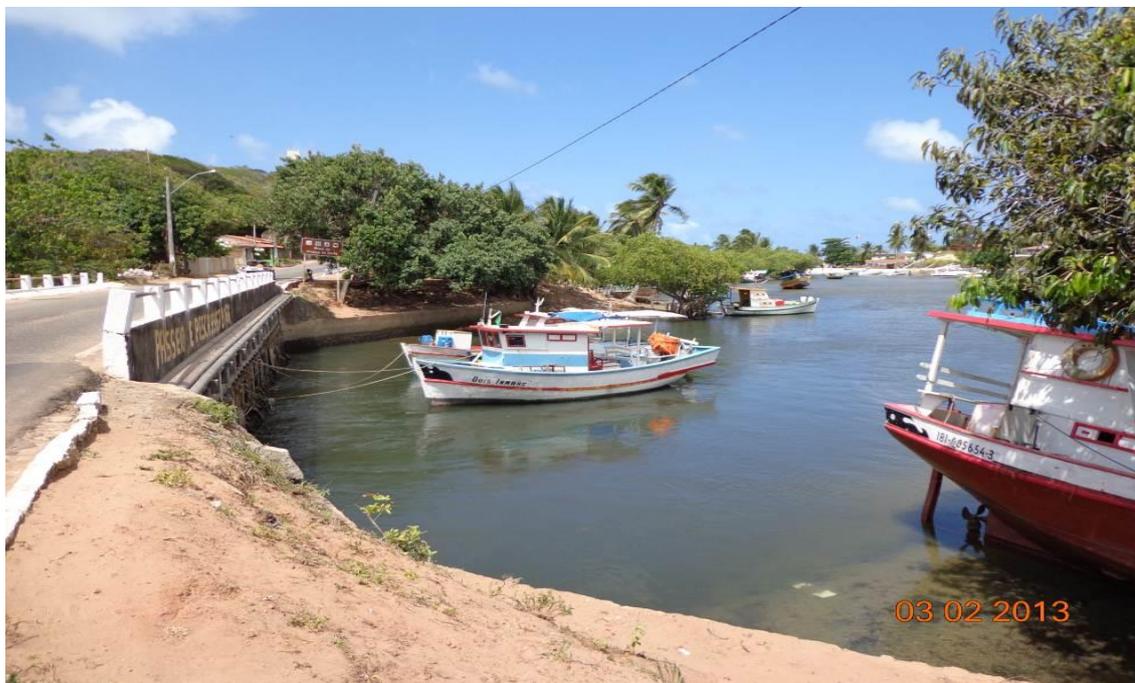
Trata-se de um local bastante degradado pela ação humana, servindo de ancoradouro para pequenos barcos de pesca, restando pouco da mata ciliar, originalmente composta por vegetação de manguezal (Figura 20).

A qualidade da água desta estação de monitoramento reflete o somatório de toda a contaminação lançada ao longo da Bacia Hidrográfica do Pirangi, observando-se próximo do local de coleta de amostra de água um lançamento frequente de esgoto doméstico (Figura 21), proveniente de um condomínio de apartamentos localizado nas proximidades.

No período de coletas (03/02 a 10/03/2013), esta estação esteve classificada como IMPRÓPRIA para banho (Tabela 2), apresentando uma média de 776 coliformes termotolerantes/100mL de água, o que representa uma diminuição de 88,3% em relação à quantidade de coliformes encontrada no ano de 2012.

Figura 20. Estação de monitoramento PI-01, localizada próximo à foz do rio Pirangi.

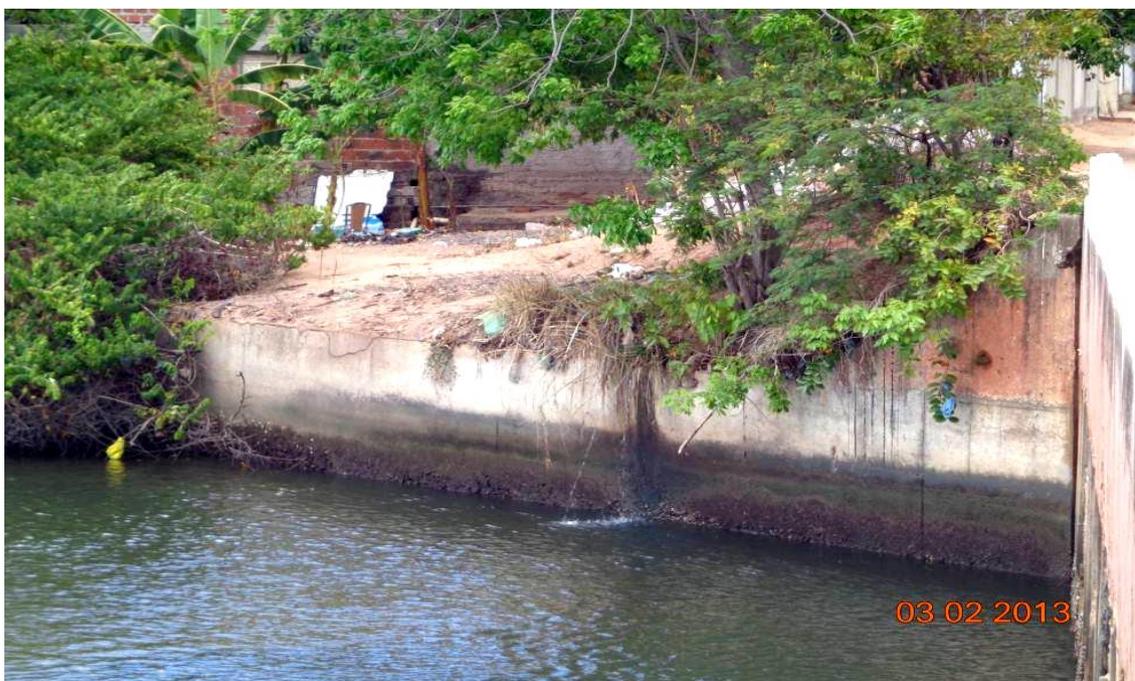
Figura 21. Fotografia registrando o lançamento de esgoto doméstico situado poucos metros a montante do ponto de coleta da PI-01.

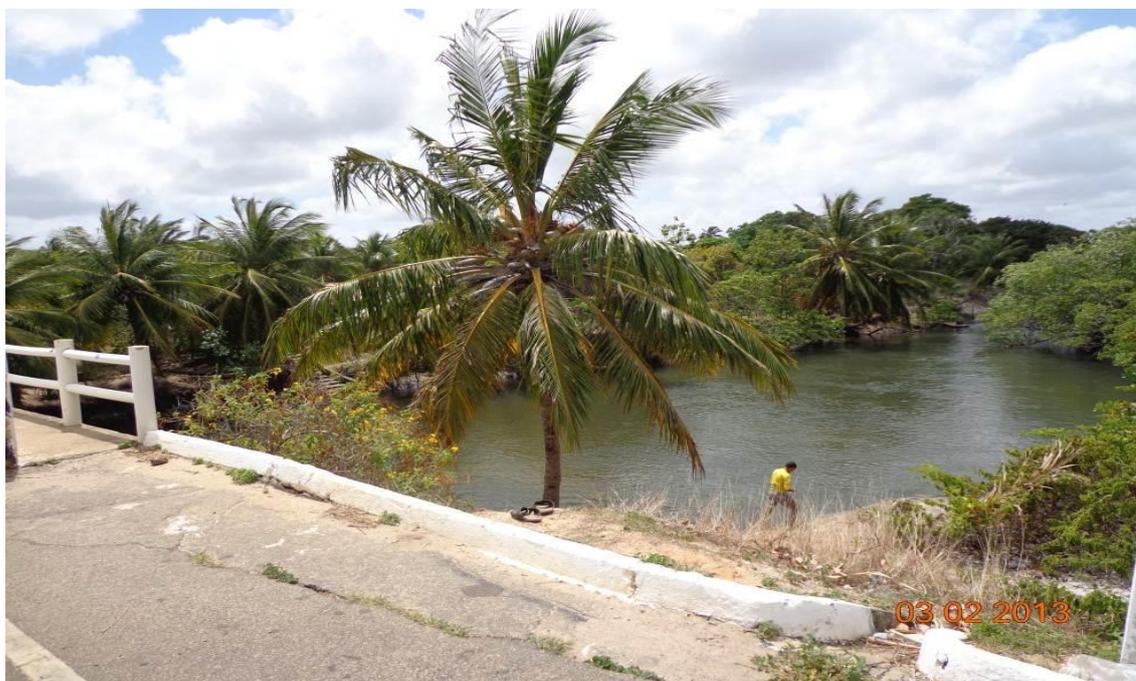
Esta estação está localizada no rio Pirangi, já bem próxima ao seu estuário, ao lado da ponte nova de Pirangi do Norte. Neste local, em uma das margens, existe ainda um fragmento de mata ciliar bem preservada, composta por vegetação de mangue (Figura 22).

Figura 22. Estação de monitoramento PI-02, localizada ao lado da ponte nova de Pirangi do Norte.

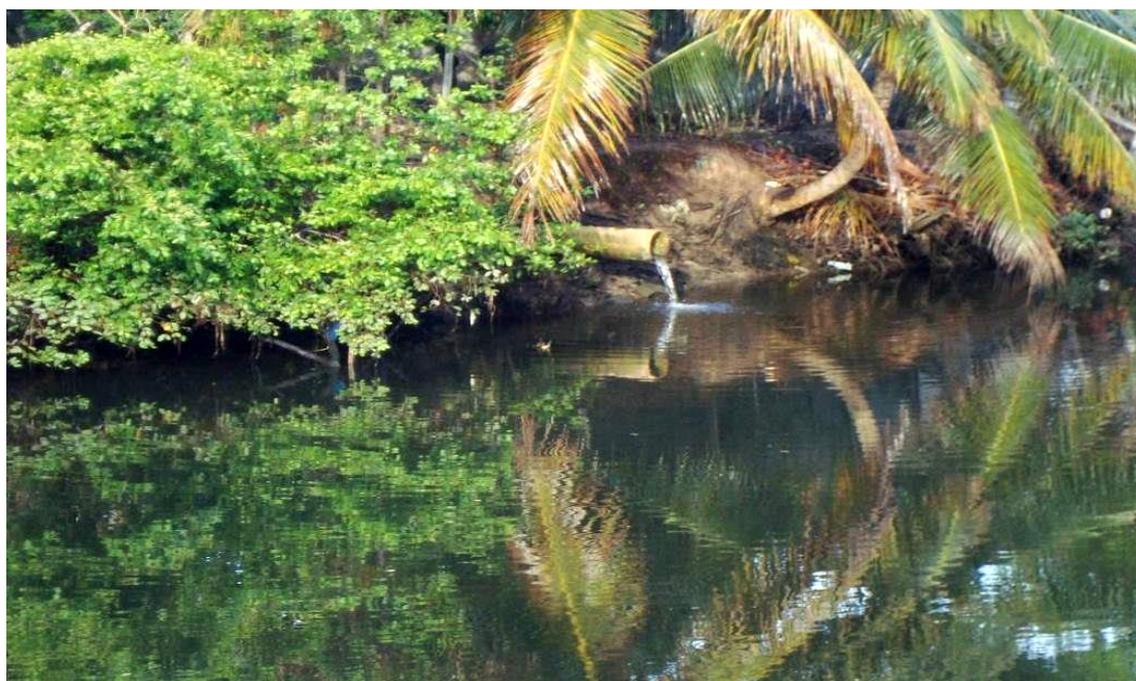
A montante do local de coleta ainda permanece, ano após ano, um lançamento contínuo de esgoto doméstico, proveniente de residências e estabelecimentos comerciais, proporcionando, juntamente com a presença do manguezal, a ocorrência frequente de maus odores no local (Figura 23).

Figura 23. Registro de lançamento de esgoto doméstico situado a montante da estação de coleta PI-02.

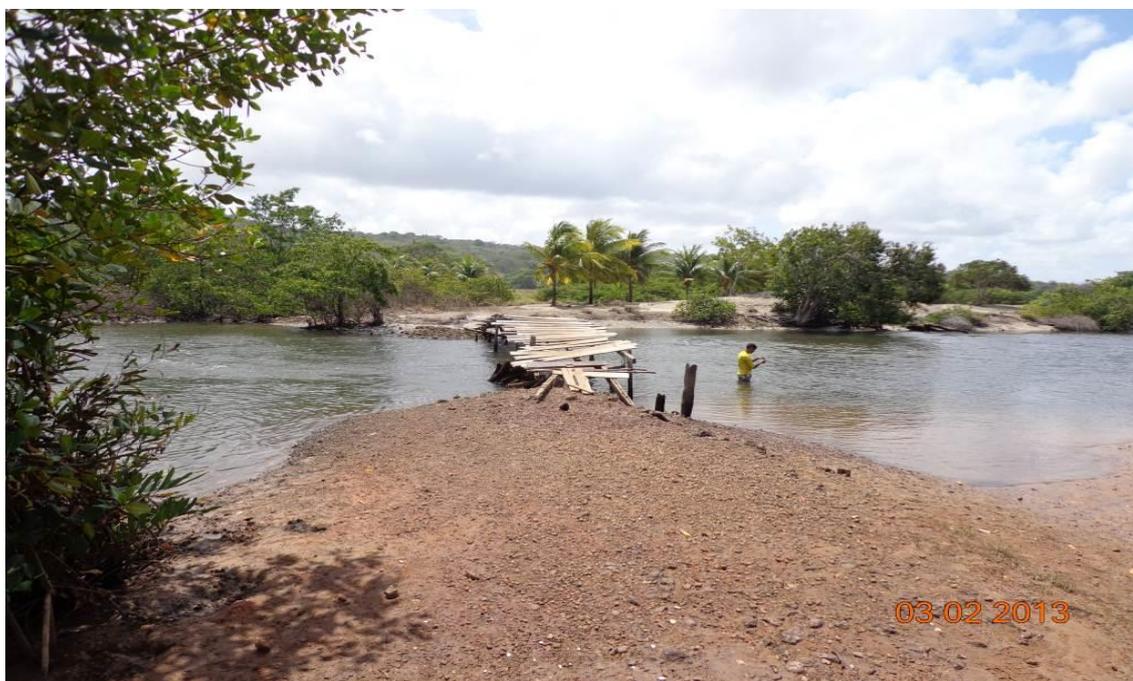
O local encontra-se bastante degradado, praticamente sem vegetação ciliar original, como mostra a Figura 24. Não se observou, porém, nenhuma fonte pontual de contaminação nas proximidades.

Figura 24. Estação de monitoramento PI-03, com boa frequência de banhistas em horários de pico.

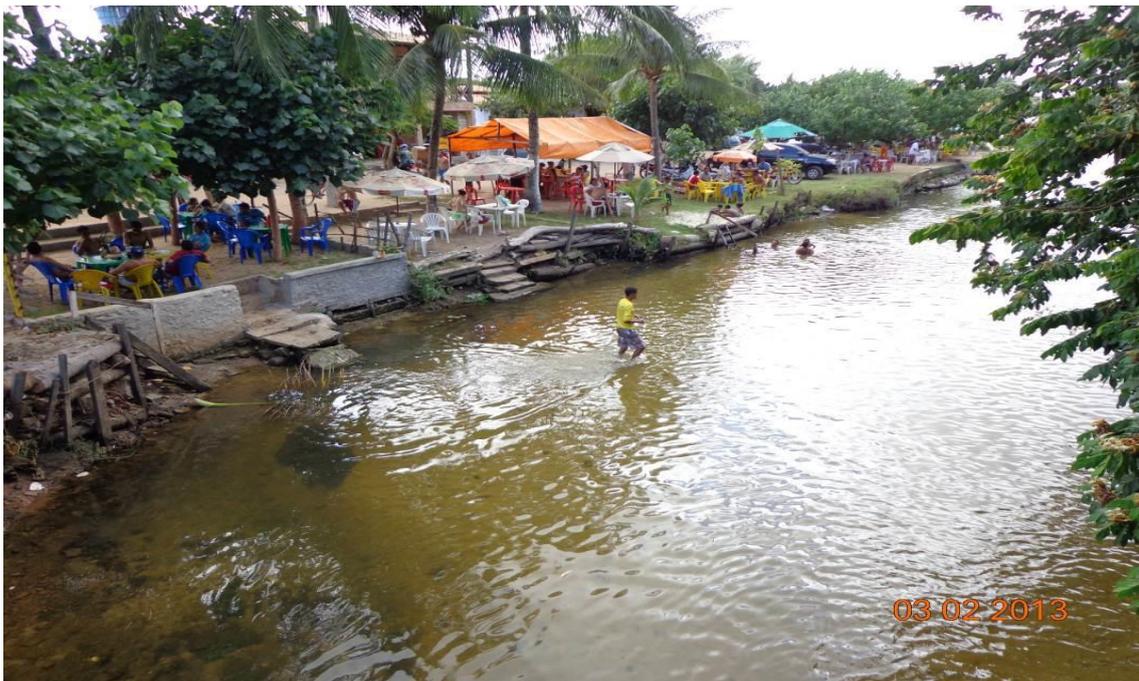
Localizada no rio Pium, nas proximidades do centro da Comunidade homônima, em com grande ocupação imobiliária, com grandes alterações antrópicas nas condições ambientais naturais. Local de confluência dos rios Pirangi e Pium, também conhecida popularmente como “Balneário Encontro das Águas”, a estação de monitoramento PI-04 caracteriza-se por apresentar uma grande frequência de banhistas, certamente favorecida pela grande quantidade de bares existentes nas proximidades (Figura 25), e por apresentar as condições de balneabilidade mais críticas na bacia hidrográfica estudada, recebendo toda a contaminação industrial, residencial e dos estabelecimentos comerciais existentes à montante.

A PI-04 foi classificada como *IMPRÓPRIA* para banho em 2013, apresentando uma média de 892 coliformes termotolerantes/100mL de água, representando um aumento de 10,5% em relação aos dados obtidos no monitoramento de balneabilidade executado no ano de 2012.

Figura 25. Balneário Encontro das Águas, onde se localiza a estação de monitoramento PI-04.

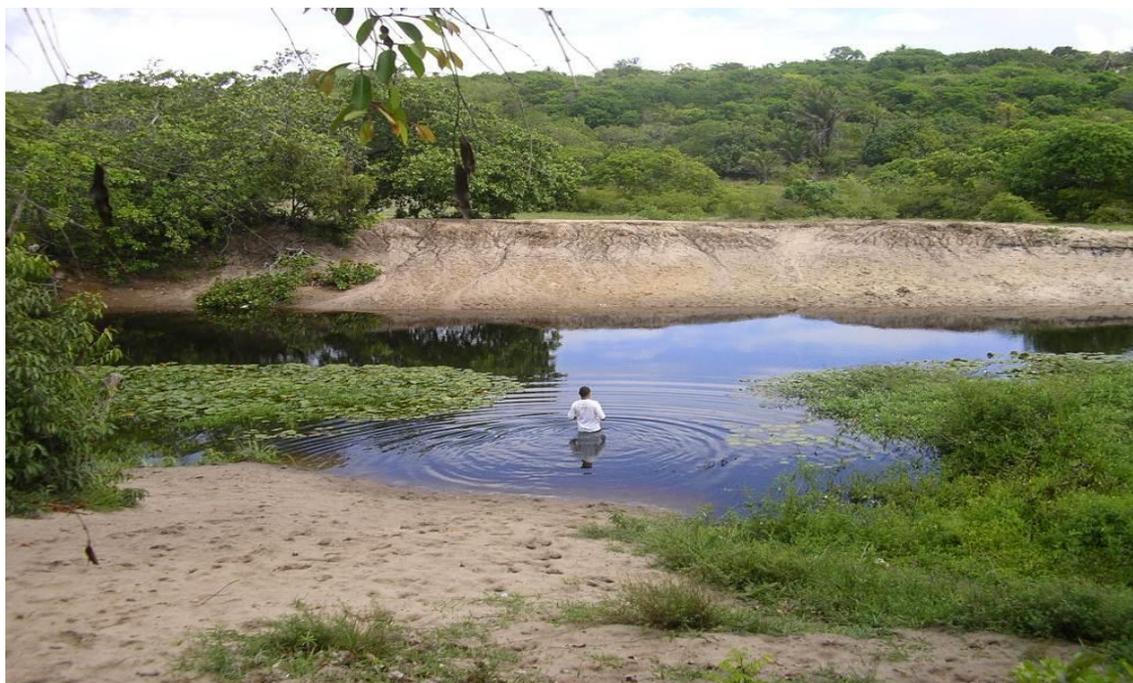
Localizada no rio Pirangi, esta estação não sofre influência dos balneários existentes na área, pois se localiza a montante dos mesmos. Recebe, porém, contribuição dos rios Pitimbu, Taborda e Água Vermelha, tendo importância no monitoramento da qualidade desses corpos d'água (Figura 26).

Apresenta sempre uma boa frequência de banhistas em horários de pico, tendo o seu entorno já bastante degradado, com pouca vegetação ciliar, havendo predominância de mata de tabuleiro litorâneo. Não se detectou nenhuma fonte de contaminação nas proximidades.

Figura 26. Estação de monitoramento PI-05, localizada no Rio Pirangi, a montante do Balneário Encontro das Águas.

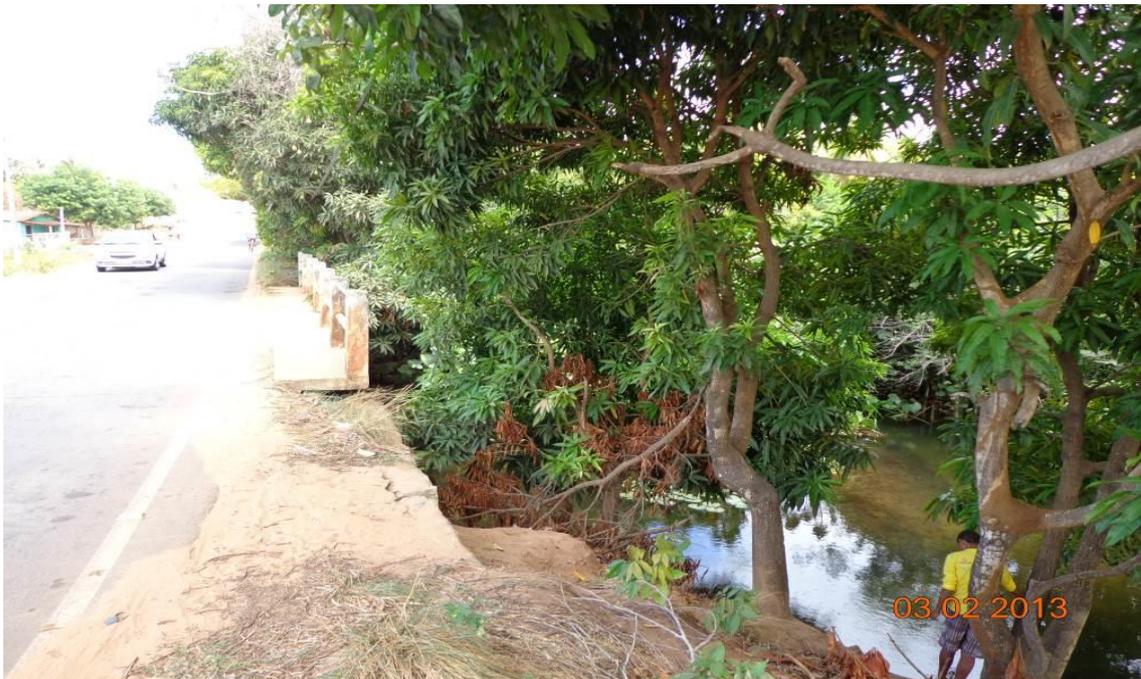
Localizada no rio Pium, ao lado de uma ponte sobre a RN-313 (Figura 27), rodovia que liga Pium a Parnamirim, esta estação recebe águas que já passaram por diversas chácaras, balneários e currais de criação de animais situados à sua montante (Figura 28), que utilizam o rio para diversos fins, inclusive como bebedouro e banho de animais.

Figura 27. Estação de monitoramento PI-06, localizada às margens da RN-313.

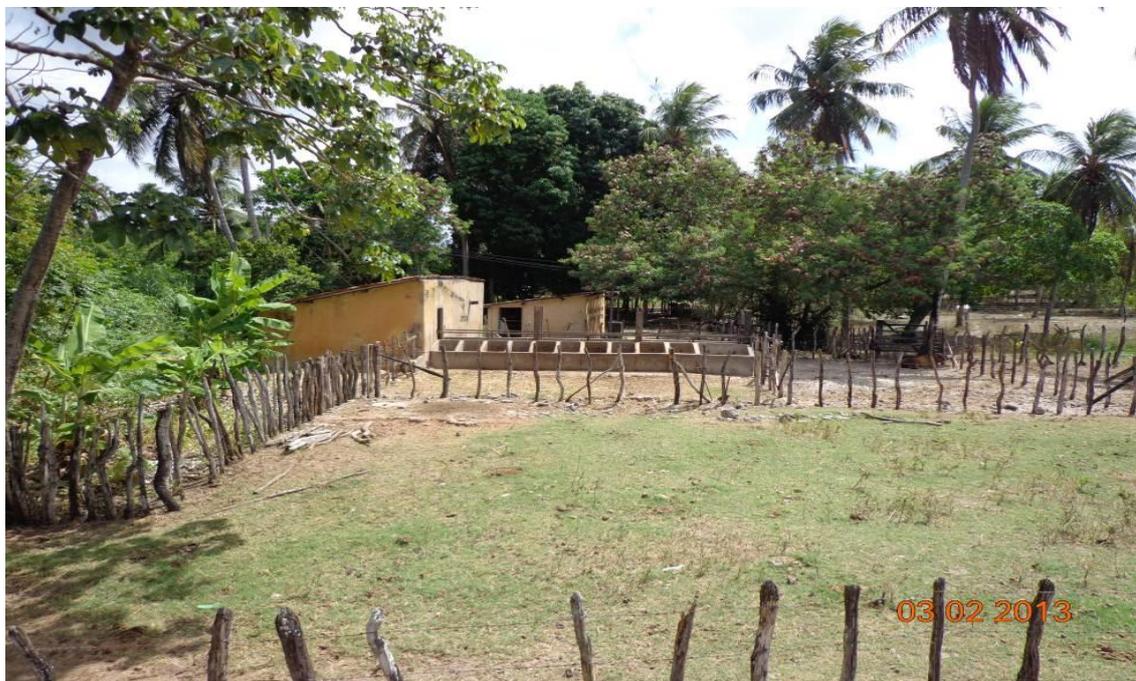
Figura 28. Fotografia mostrando curral existente a montante da estação de coleta PI-06.

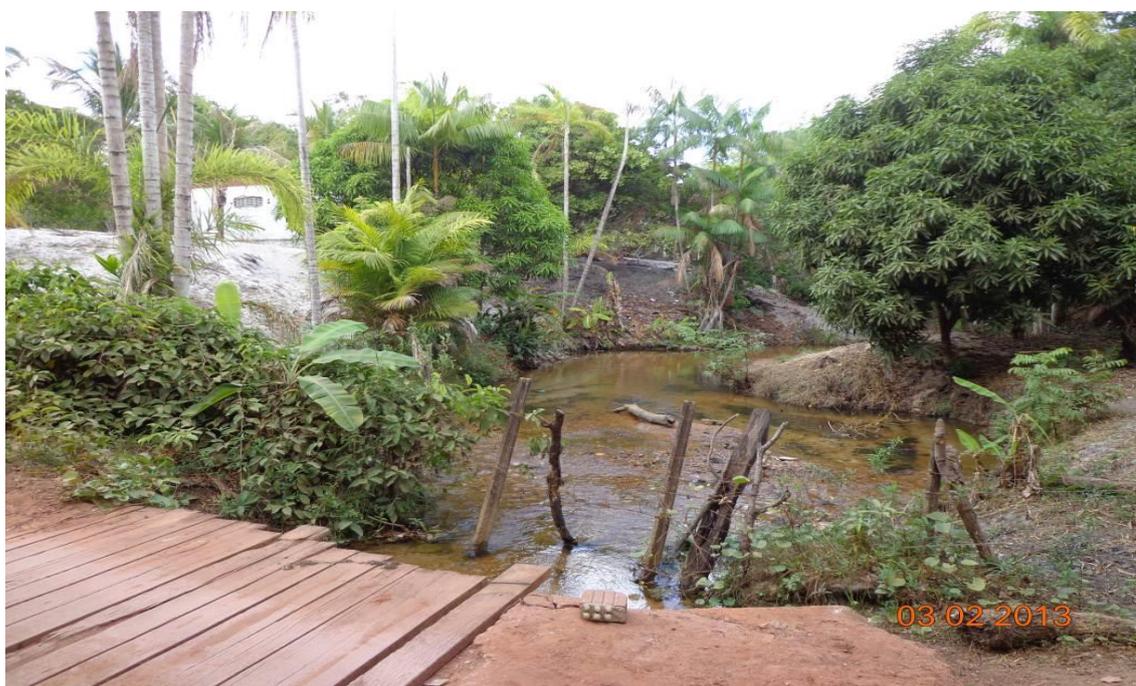
A estação PI-07 está localizada no rio Pium, na saída da lagoa homônima (Figura 29). Apresentou-se PRÓPRIA para banho em 2013, com uma média de 43 coliformes termotolerantes/100 mL de água, o que representa um aumento de 16,2% em relação à média encontrada no ano de 2012. Apesar disso, foi onde se encontrou o menor índice de contaminação do período estudado, indicando ser este o local de melhor qualidade para banho na bacia hidrográfica ora monitorada.

Figura 29. Estação de monitoramento PI-07, identificada a que apresentou as melhores condições de balneabilidade dentre todas aquelas monitoradas na Bacia Hidrográfica do Pirangi no ano de 2013.

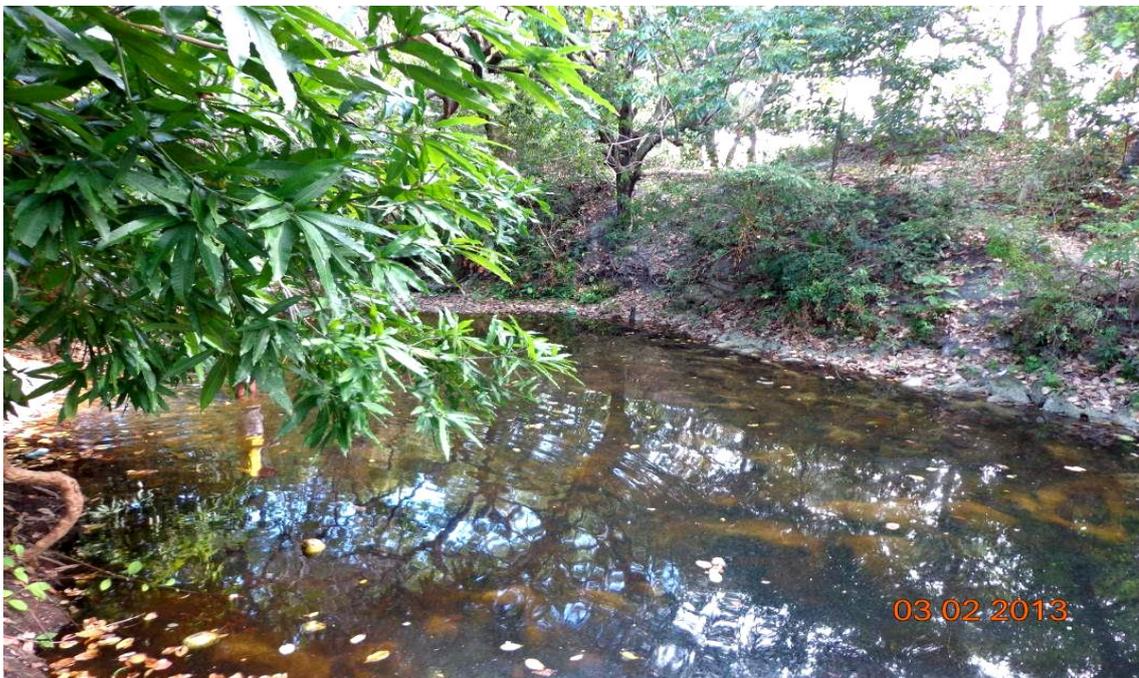
Continua sendo a estação de monitoramento melhor preservada da bacia hidrográfica estudada, apresentando uma vegetação ciliar exuberante, característica de Mata Atlântica, ainda praticamente livre da ação humana (Figura 30) e tem grande importância para o monitoramento da qualidade da água que sai da Lagoa do Jiqui, o principal manancial de superfície que abastece a cidade do Natal.

Com exceção de 2005, a PI-08 manteve-se PRÓPRIA para banho nos demais anos estudados, também com uma excelente qualidade, apresentando índices de coliformes termotolerantes abaixo do permitido em 87% das coletas realizadas ao longo das 55 semanas de monitoramento, distribuídas no período 2003 a 2013.

Figura 30. Estação de monitoramento PI-08, localizada em área da EMPARN, nas proximidades da saída de água da Lagoa do Jiqui.

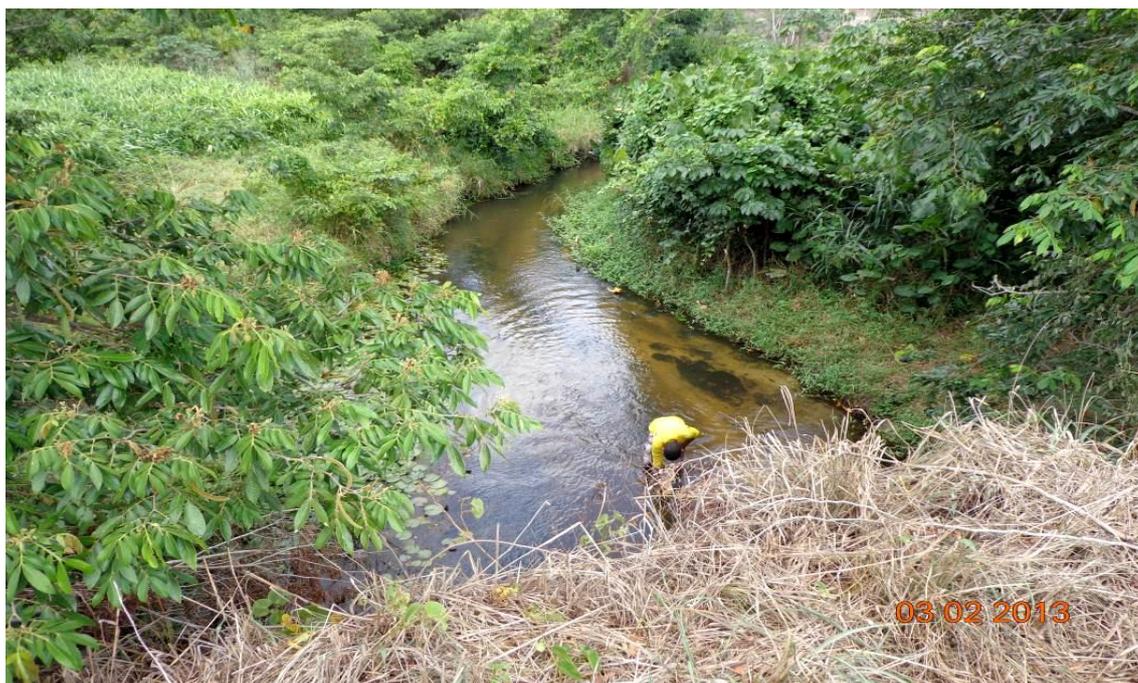
A PI-09 também se apresentou IMPRÓPRIA para banho nos anos de 2005, 2006, 2007, 2008, 2009 e 2010, com índices de coliformes termotolerantes acima do limite permitido em 38% das coletas realizadas nos últimos onze anos (Figura 31).

Figura 31. Estação de monitoramento PI-09, localizada às margens da RN-313.

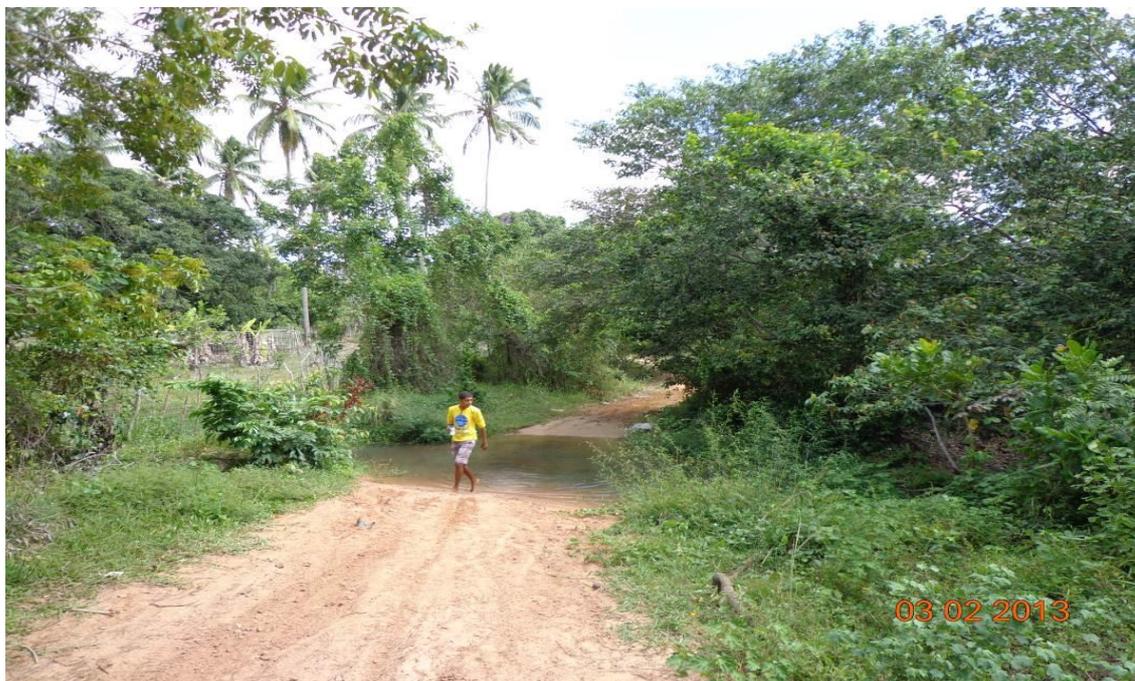
A má qualidade da água nesta estação de monitoramento é atribuída à sua proximidade aos conjuntos habitacionais, instalados à montante do ponto de coleta, cujos dejetos possivelmente são lançados no riacho.

Figura 32. Estação de monitoramento PI-10, localizada em ponto onde a estrada carroçável corta o riacho Água Vermelha, nas proximidades da rodovia RN-313.

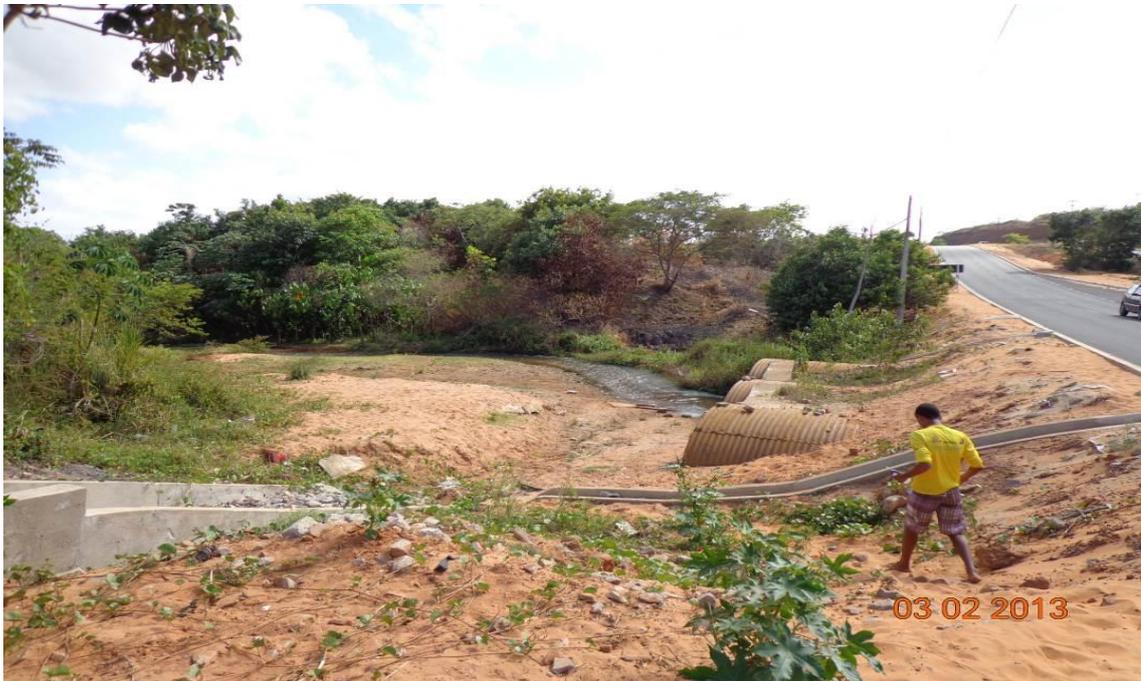
A cada ano que passa, esta área encontra-se mais degradada, tendo a sua mata ciliar destruída e substituída por uma grande quantidade de entulhos e terra. Isso contribui ainda mais para o processo de assoreamento do rio neste ponto, que já se encontra bastante avançado (Figura 33), representando uma ameaça constante para o abastecimento de água potável de grande parte da Região Metropolitana de Natal.

Figura 33. Estação PI-11, localizada no rio Pitimbu, em uma área bastante degradada e com avançado processo de assoreamento do leito fluvial.

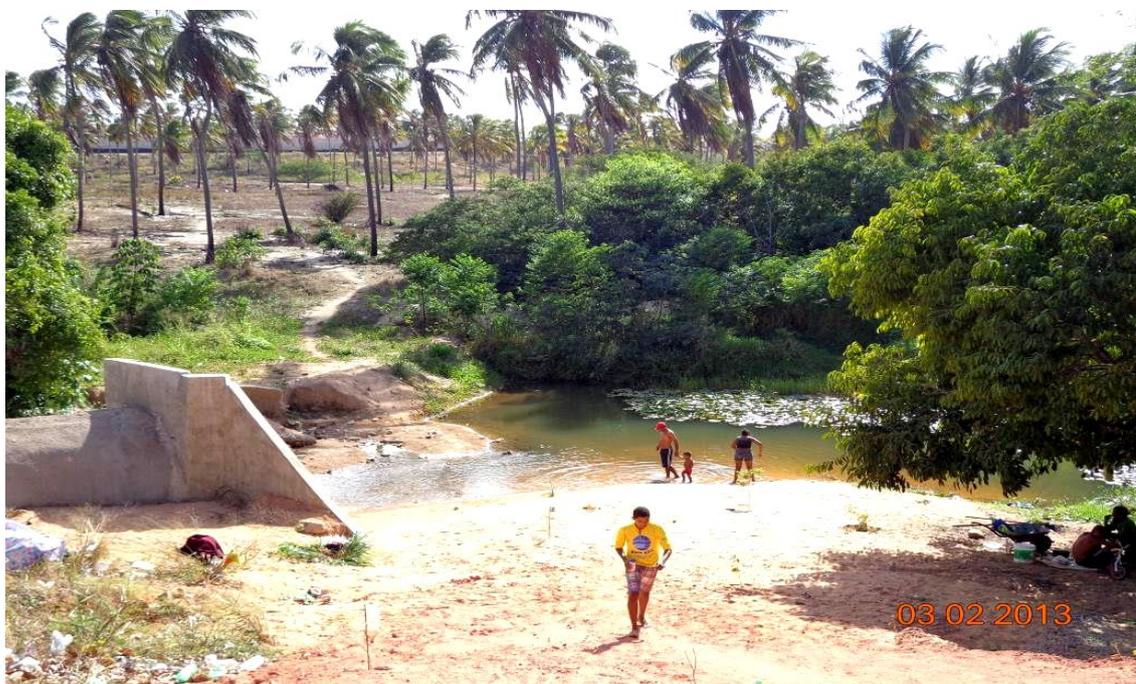
Atualmente, a área onde se localiza esta estação encontra-se bastante alterada, devido às obras de construção de um túnel sob a BR-101, por onde passará o rio Pitimbu (Figura 34). Nos fins de semana tem-se no local uma frequência elevada de banhistas, animais e eventuais moradores.

Em 2013 foi classificada como PRÓPRIA para banho, com uma média de 196 coliformes termotolerantes/100 mL de água, assim registrando-se um aumento de 49,8% em relação à média encontrada no ano de 2012. Além do presente ano, manteve-se PRÓPRIA para banho nos anos de 2003, 2004, 2006, 2011 e 2012, apresentando índices de coliformes termotolerantes abaixo do limite permitido em 69% das coletas realizadas ao longo das campanhas de monitoramento.

Figura 34. Estação PI-12, localizada junto à rodovia BR-101, nas proximidades do Cemitério Morada da Paz.

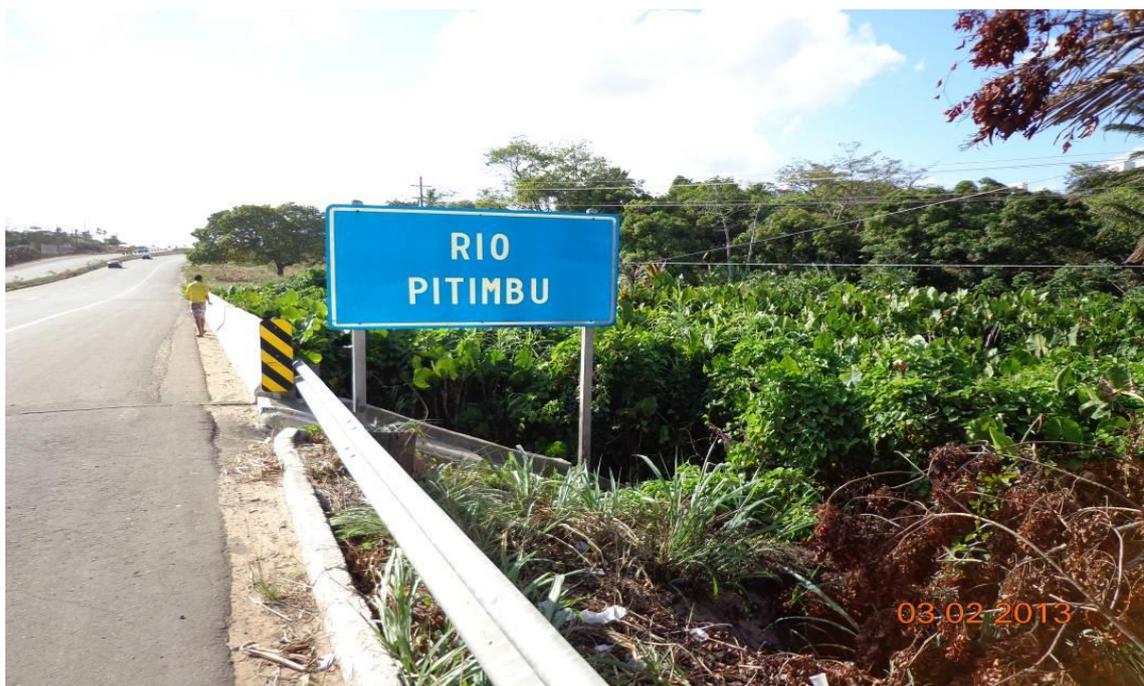
Localizada no rio Pitimbu sob a ponte na BR-304 (Figura 35), esta estação caracteriza-se pela eventual presença de moradores sob o vão da ponte, havendo sempre acúmulo de resíduos sólidos e odor característico de fezes e urina.

A estação apresentou-se IMPRÓPRIA para banho em 2013, com uma média de 484 coliformes termotolerantes/100 mL de água, assim representando um aumento de 51,2% em relação à média encontrada no ano de 2012.

Além do ano de 2013, a estação PI-13 também se mostrou IMPRÓPRIA para banho nos anos de 2003, 2005, 2010 e 2011, apresentando índices de coliformes termotolerantes acima do limite permitido em 40% das coletas realizadas no período 2003 a 2013.

Figura 35. Estação de monitoramento PI-13, localizada no rio Pitimbu sob a ponte da BR-304.

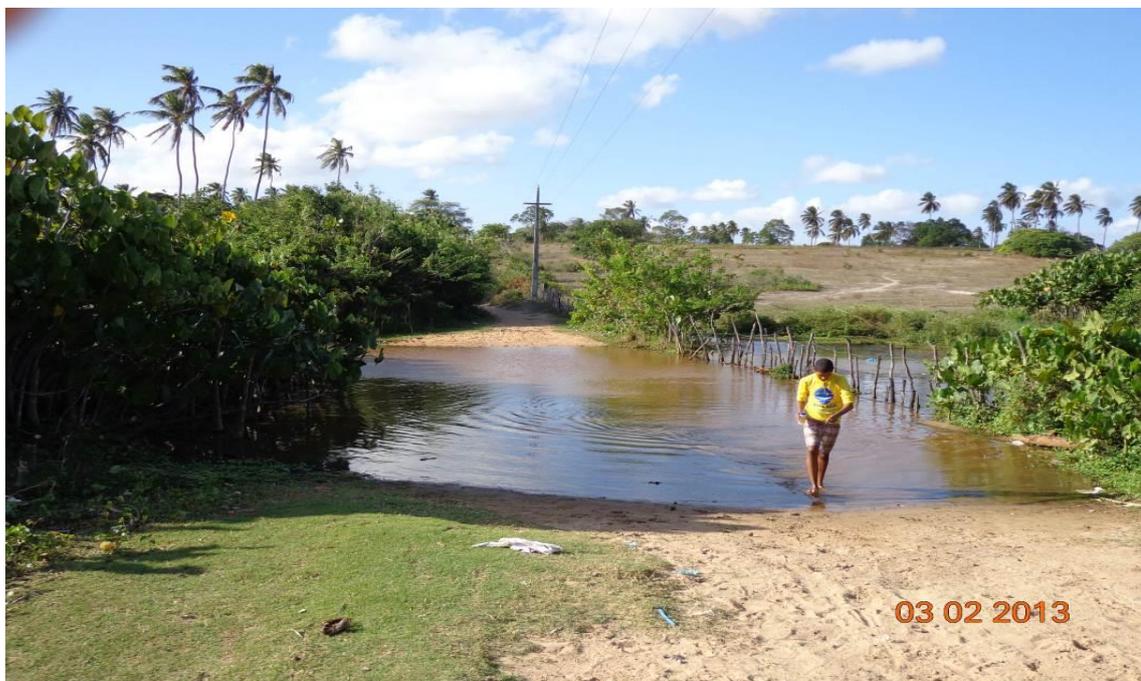
Esta estação está situada no rio Pitimbu, na localidade conhecida como Passagem de Areia, em uma área bastante degradada, com presença constante de um “lixão” nas suas proximidades, servindo de ponto de travessia para pedestres, animais e veículos (Figuras 36 e 37).

Figura 36. Estação de monitoramento PI-14, situada no rio Pitimbu, em local de tráfego de pedestres, animais e veículos.

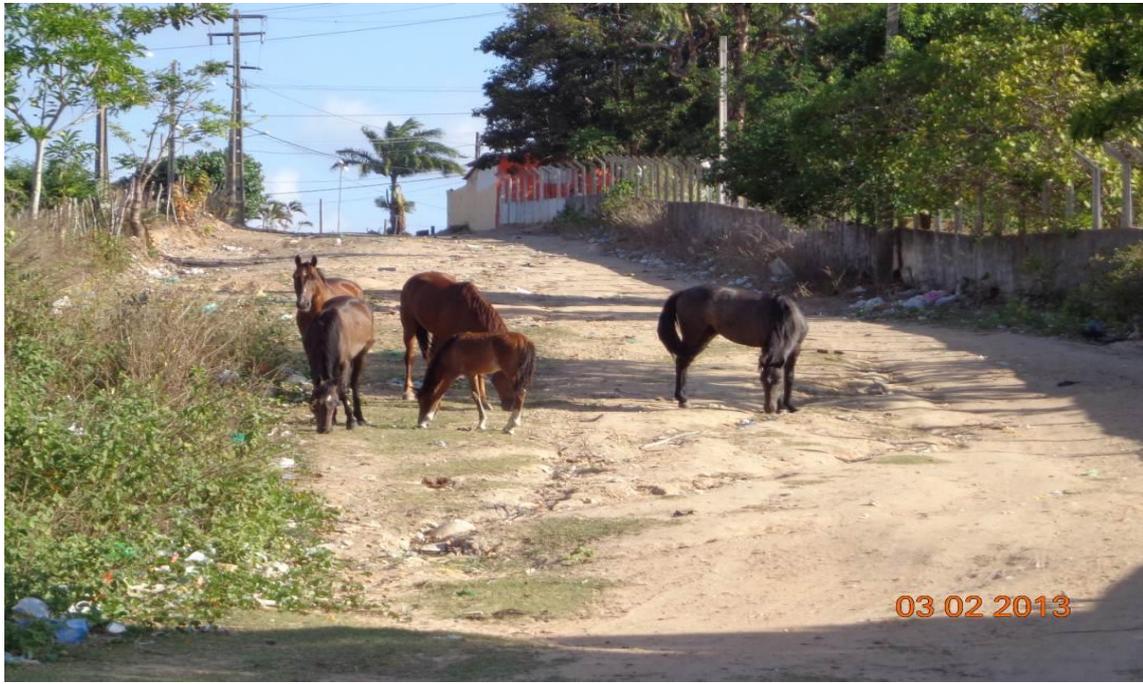
Figura 37. Registro da presença de animais e de resíduos sólidos nas proximidades da estação de monitoramento PI-14.

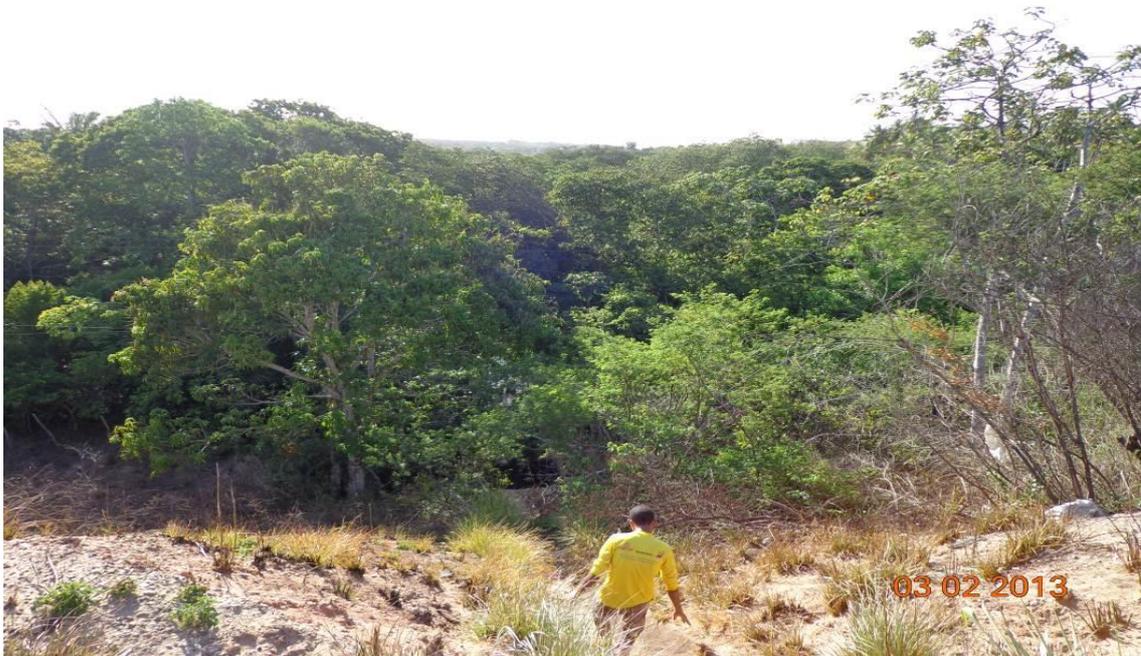
Ainda que o ponto de coleta de amostra de água e suas proximidades encontrem-se bem preservados, destacando-se uma vegetação ciliar exuberante e típica de Mata Atlântica, pressupõe-se que existam fontes poluidoras significativas à montante da estação PI-15, responsáveis pela contaminação encontrada na água local.

Figura 38. Estação PI-15, localizada no limite entre os municípios de Parnamirim e São José de Mipibu.
