Rede Compartilhada de Monitoramento da Qualidade da Água
Projeto Estudo de Balneabilidade das Praias do Rio G. do Norte

Avaliação das Condições de Balneabilidade das Águas da Bacia Hidrográfica do Rio Pirangi no Período de 11/01 a 08/02/2015

Natal-RN, abril de 2015.

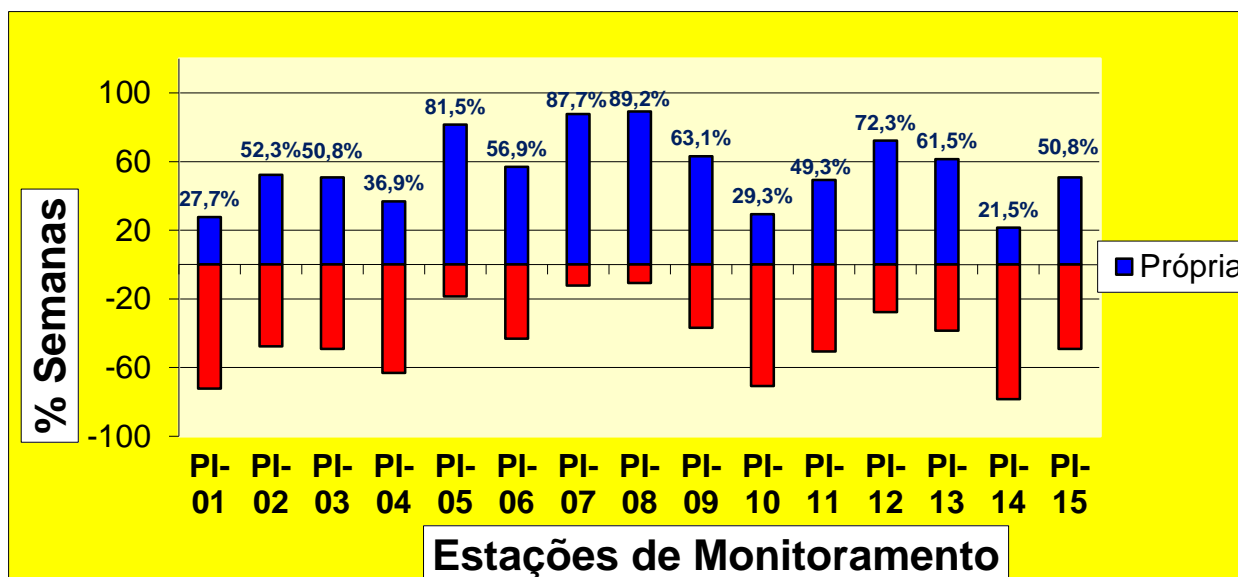
Durante os treze anos de monitoramento, totalizando 65 semanas de coleta, as estações PI-05, PI-07 e PI-08 foram aquelas que se destacaram por sua boa qualidade para banho, estando em conformidade com o limite estabelecido por lei no maior número de semanas (Figura 18).

Figura 18. Percentuais de semanas com quantidades de coliformes termotolerantes superiores e inferiores a 1000 (NMP/100 mL) encontrados nas estações monitoradas no período de 2003 a 2015.

Já as estações PI-01, PI-10 e PI-14, neste mesmo período, foram aquelas que apresentaram índices de coliformes termotolerantes acima do limite estabelecido por lei no maior número de semanas destacando-se por suas más condições de banho (Figura 18).

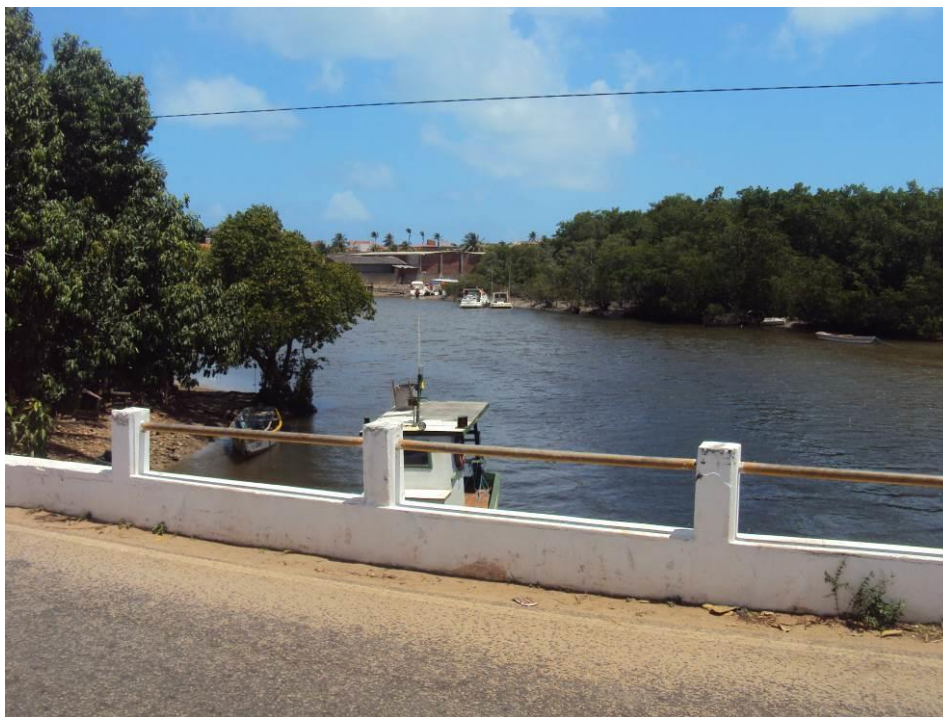
Localizada no estuário do rio Pirangi, com qualidade da água refletindo o somatório de toda a contaminação lançada ao longo da bacia hidrográfica (Figura 19).

Trata-se de um local bastante degradado pela ação humana, servindo de ancoradouro para pequenos barcos de pesca, restando pouco da mata ciliar, originalmente composta por vegetação de manguezal.

Figura 19. Aspecto geral da estação de monitoramento PI-01, localizada no estuário do rio Pirangi.

No período de coletas deste ano (11/01 a 08/02/2015), esta estação foi classificada como *IMPRÓPRIA* para banho (Tabela 2), apresentando uma média de 2.086 coliformes termotolerantes / 100 mL (Figura 17), o que representa um decréscimo de 51,5 % em relação a 2014.

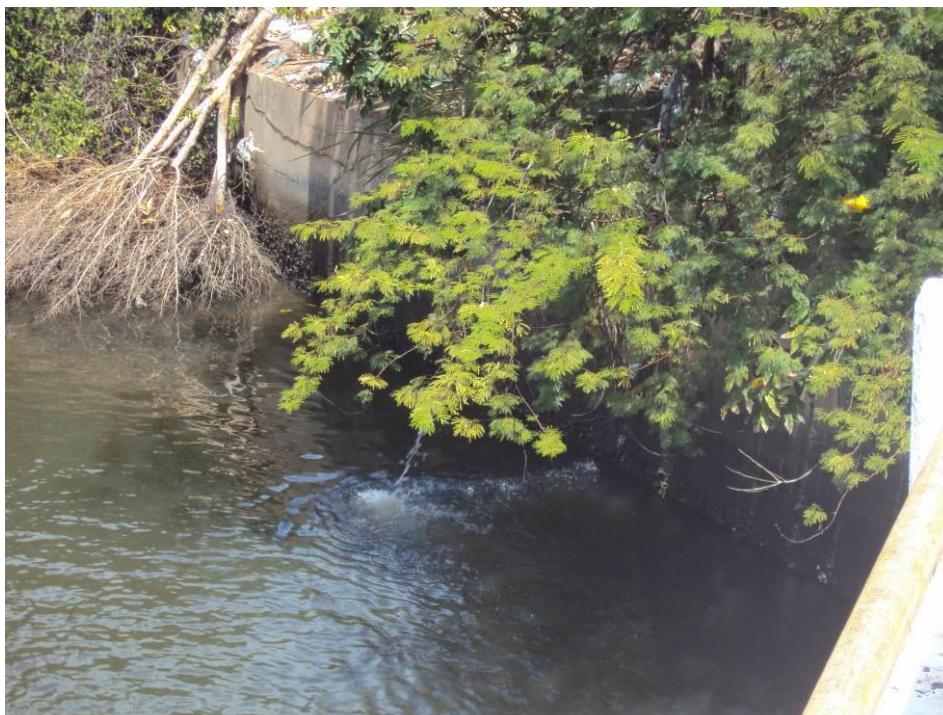
Próximo à estação, a montante do ponto de coleta, ainda continua a ocorrer um lançamento intermitente de esgoto doméstico, proveniente de um condomínio de apartamentos localizado nas proximidades (Figura 20).

Figura 20. Fotografia mostrando flagrante do lançamento de esgoto doméstico a montante da estação de coleta PI- 01.

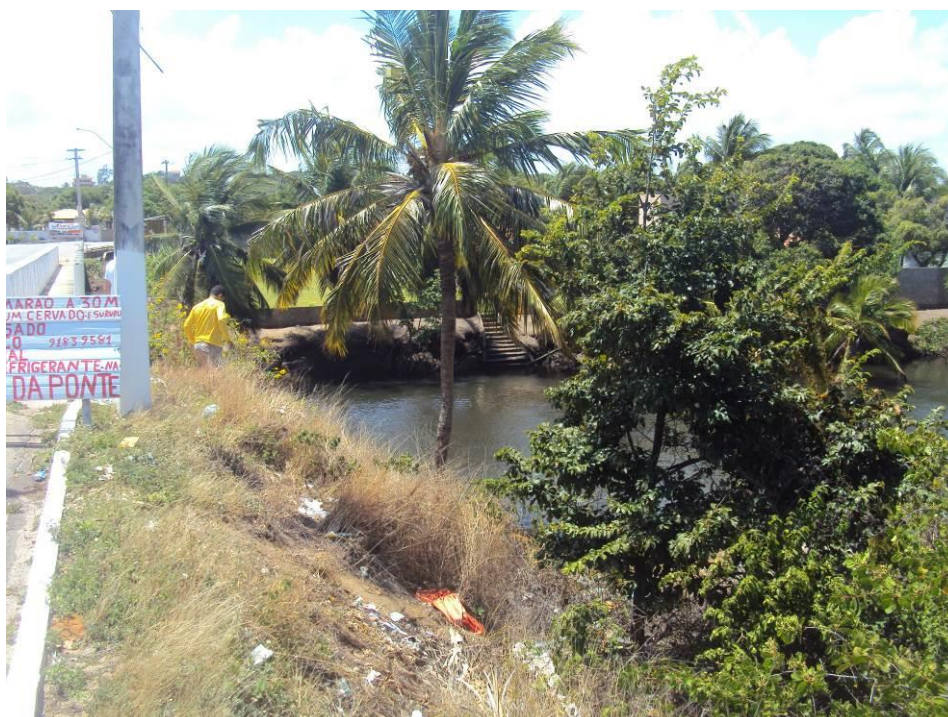
Esta estação está localizada no rio Pirangi, ainda bem próxima do seu estuário, ao lado da ponte nova de Pirangi do Norte (Figura 21). Neste local, em uma das margens, existe ainda um fragmento de mata ciliar bem preservada, composta por vegetação de Manguezal.

Figura 21. Fotografia mostrando aspectos gerais da estação de monitoramento PI-02, localizada ao lado da ponte nova de Pirangi do Norte.

Em 2015, no período de coletas, esta estação foi classificada como *PRÓPRIA* para banho, apresentando uma média de 841 coliformes termotolerantes/100mL, uma diminuição de 47,7 % em relação ao ano de 2014.

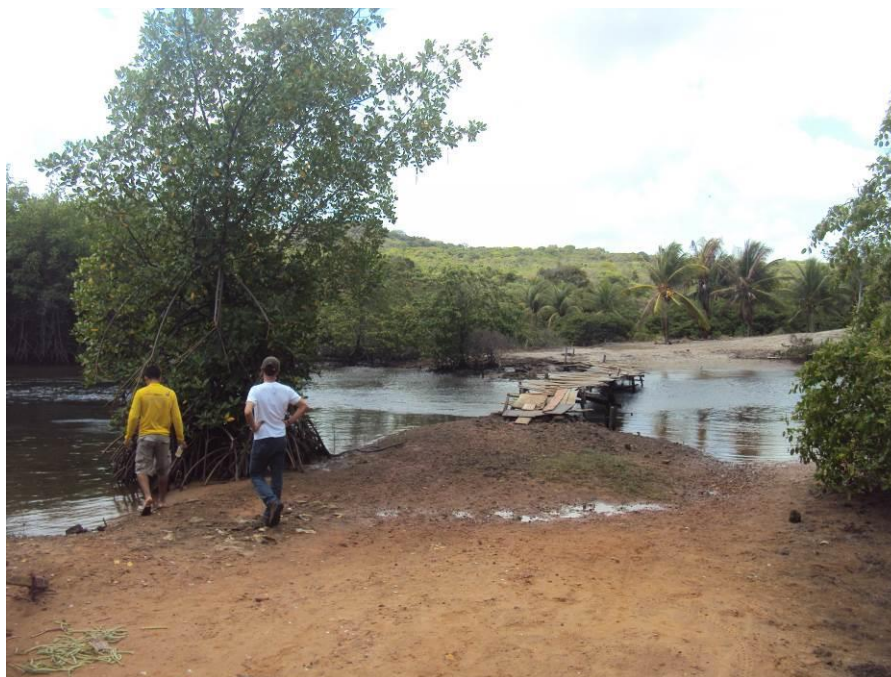
O local encontra-se bastante degradado, praticamente sem vegetação ciliar original (Figura 22), não observando-se nenhuma fonte pontual de contaminação nas proximidades.

Figura 22. Aspectos gerais da estação de monitoramento PI-03.

Com exceção dos anos de 2004, 2007, 2008 e 2013, ela se apresentou IMPRÓPRIA para banho nos demais anos estudados, com índices de coliformes termotolerantes “acima” do limite permitido em 49,2 % das coletas realizadas ao longo das campanhas de monitoramento.

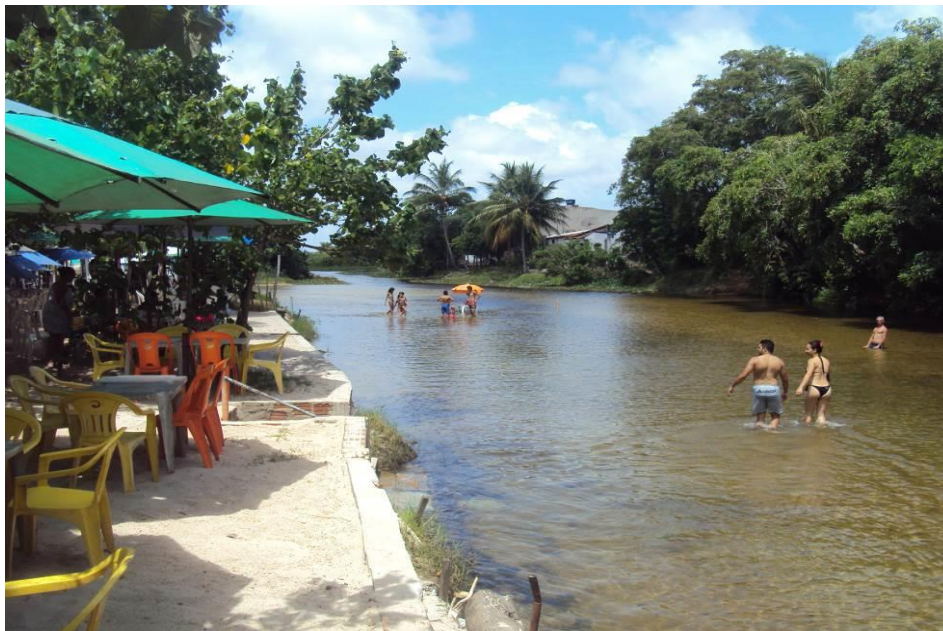
Apesar de não ter sido constatado no local, suspeita-se que algumas residências e estabelecimentos comerciais existentes nesta área também lancem seus despejos diretamente nestas águas.

Figura 23. Aspectos gerais do Balneário “Encontro das Águas”, onde se localiza a estação de monitoramento PI-04.

A PI-04 foi classificada como *IMPRÓPRIA* para banho em 2015, apresentando uma média de 2.711 coliformes termotolerantes/100mL, um acréscimo de 17,6 % em relação a 2014. Com exceção de 2007 e 2011, ela manteve-se *IMPRÓPRIA* para banho nos demais anos estudados, apresentando índices de coliformes termotolerantes “acima” do limite permitido por lei em 63,1 % das coletas realizadas nos últimos treze anos, ao longo das campanhas de monitoramento.

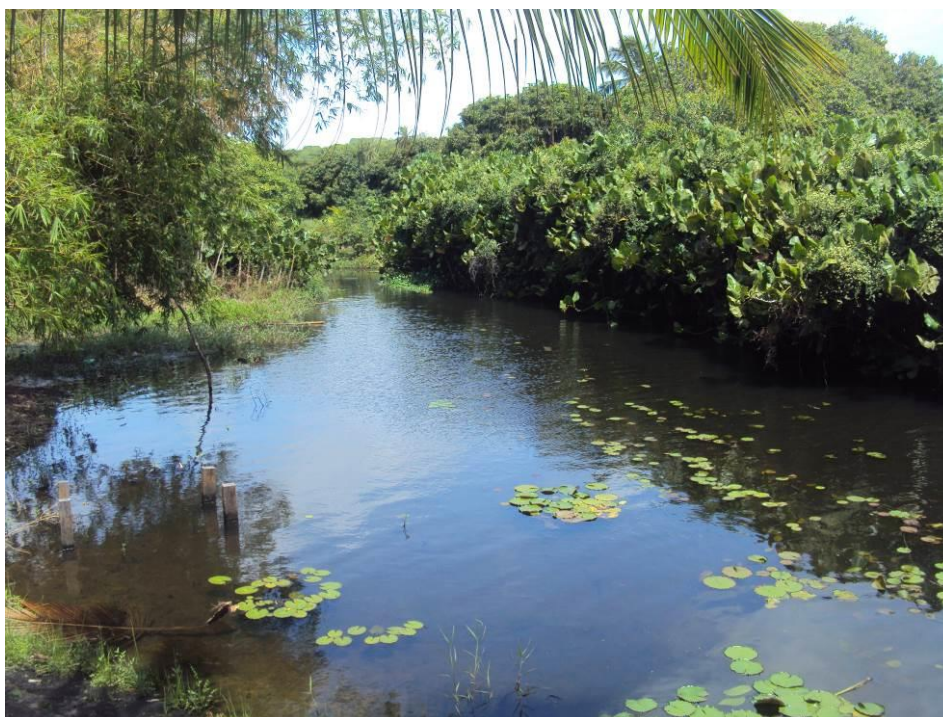
Apresenta o seu entorno já bastante degradado, com pouca vegetação ciliar, havendo predominância de mata de tabuleiro litorâneo. Não se detectou nenhuma fonte visível de contaminação nas proximidades.

Figura 24. Fotografia mostrando o ponto de coleta na estação de monitoramento PI-05.

A PI-05 apresentou-se *PRÓPRIA* para banho em 2015, com uma média de 340 coliformes termotolerantes/100 mL, uma redução de 36,7 % em relação a 2014. Com exceção dos anos de 2005 e 2010, mostrou-se *PRÓPRIA* para banho nos demais anos estudados, com índices de coliformes termotolerantes “dentro” do limite permitido em 81,5 % das coletas realizadas de 2003 a 2015.

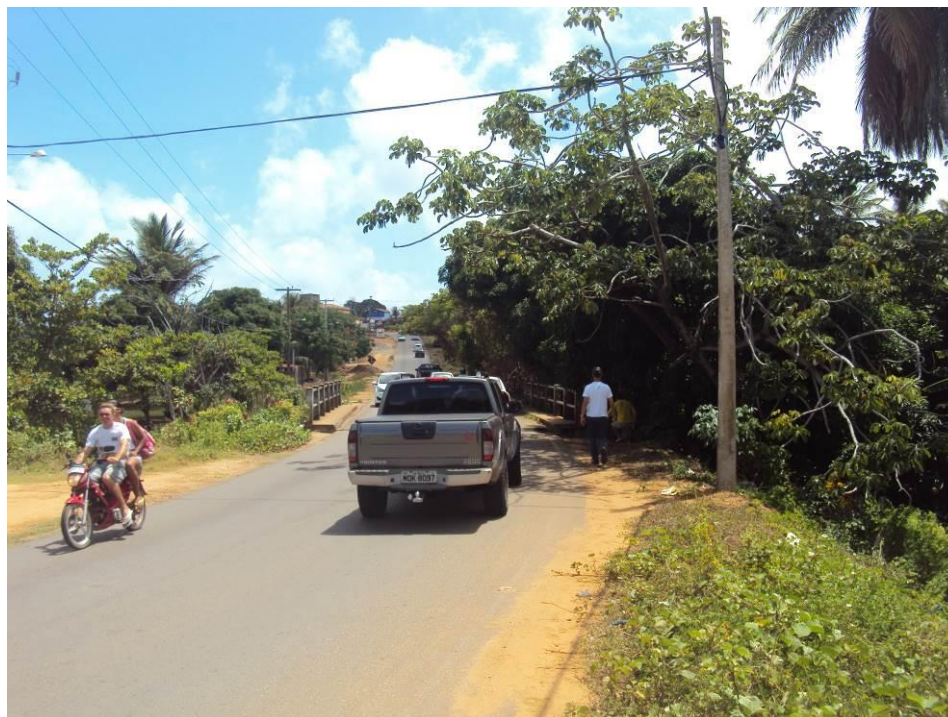
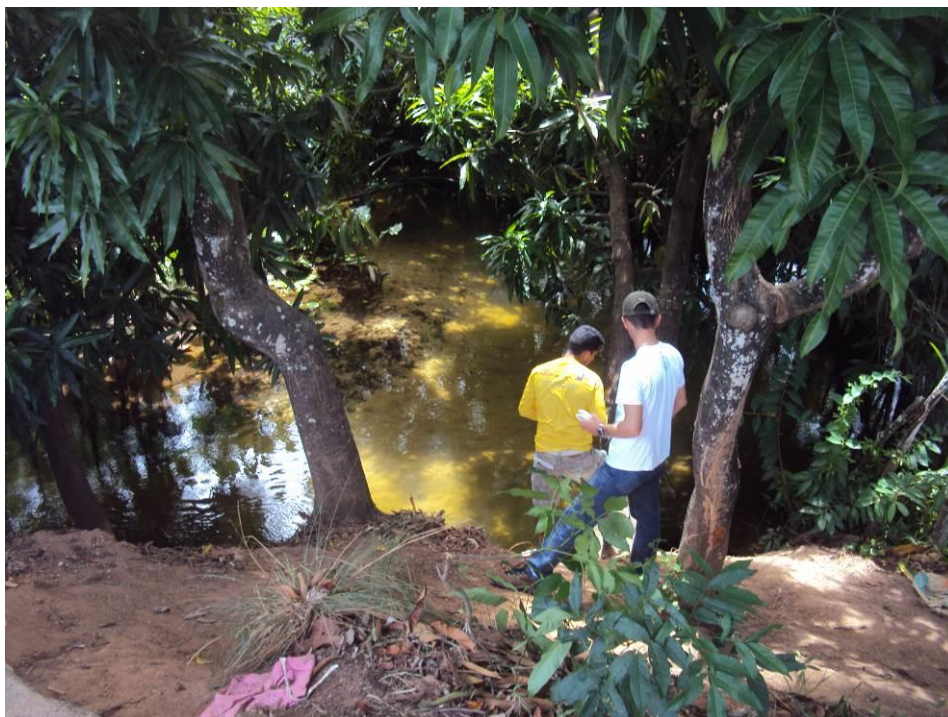
Localizada no rio Pium, ao lado de uma ponte na RN-313 (Figuras 25 e 26), rodovia que liga Pium a Parnamirim, esta estação recebe uma água que já passou por diversas chácaras, balneários e currais situados a montante, que utilizam o rio para diversos fins, inclusive como bebedouro de animais.

Figura 25. Fotografia mostrando a ponte sobre o rio Pium (rodovia RN-313), sob a qual se encontra a estação de monitoramento PI-06.

Figura 26. Detalhe da estação de monitoramento PI-06, localizada abaixo de uma ponte na RN-313, considerada o pior local para banho na bacia hidrográfica estudada durante o ano de 2015.

A estação PI-06 apresentou-se *IMPRÓPRIA* para banho em 2015, com uma média de 3.187 coliformes termotolerantes/100 mL, a maior do período estudado, representando um aumento de 342,6 % em relação a 2014. Esta estação foi a que apresentou as piores condições para banho no ano de 2015, também tendo se apresentado *IMPRÓPRIA* nos anos de 2003, 2005, 2006, 2008, 2011, 2012 e 2014, com índices de coliformes termotolerantes acima do limite permitido em 43,1 % das coletas realizadas nos últimos treze anos de monitoramento.

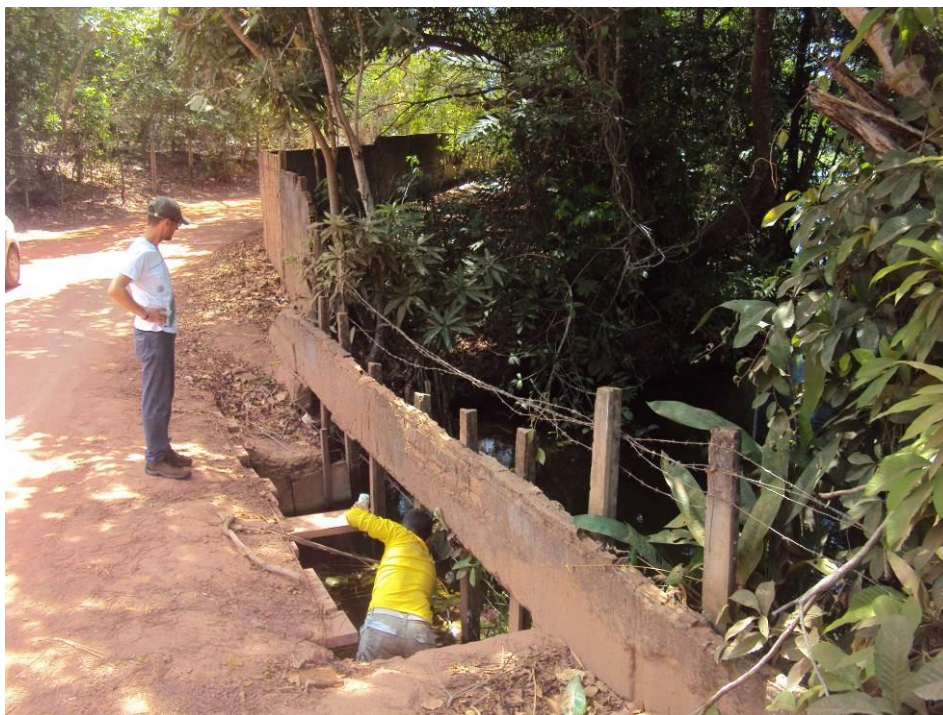
A estação PI-07 está localizada no rio Pium, na saída da lagoa homônima (Figura 27). Durante o monitoramento realizado no ano de 2015 as águas desta estação se apresentaram *PRÓPRIAS* para banho, com uma média de 17 coliformes termotolerantes/100 mL de água, resultado este que representa uma redução na média de coliformes termotolerantes de 66,7 %, em relação aos resultados obtidos no ano de 2014. Destacou-se como a estação da bacia hidrográfica monitorada no ano de 2015 que apresentou as melhores condições de balneabilidade.

Figura 27. Fotografia mostrando aspectos gerais da estação de monitoramento PI-07, destacada como aquela que apresentou as melhores condições de balneabilidade na bacia hidrográfica monitorada em 2015.

Com exceção dos resultados obtidos nos anos de 2005 e 2008, a PI-07 mostrou-se *PRÓPRIA* para banho em todos os outros anos estudados no período 2005-2015, apresentando sempre águas com excelente qualidade, com índices de coliformes termotolerantes dentro do limite permitido por lei e, no ano de 2015, mostrando-se excelente para banho em 87,7 % das semanas monitoradas.

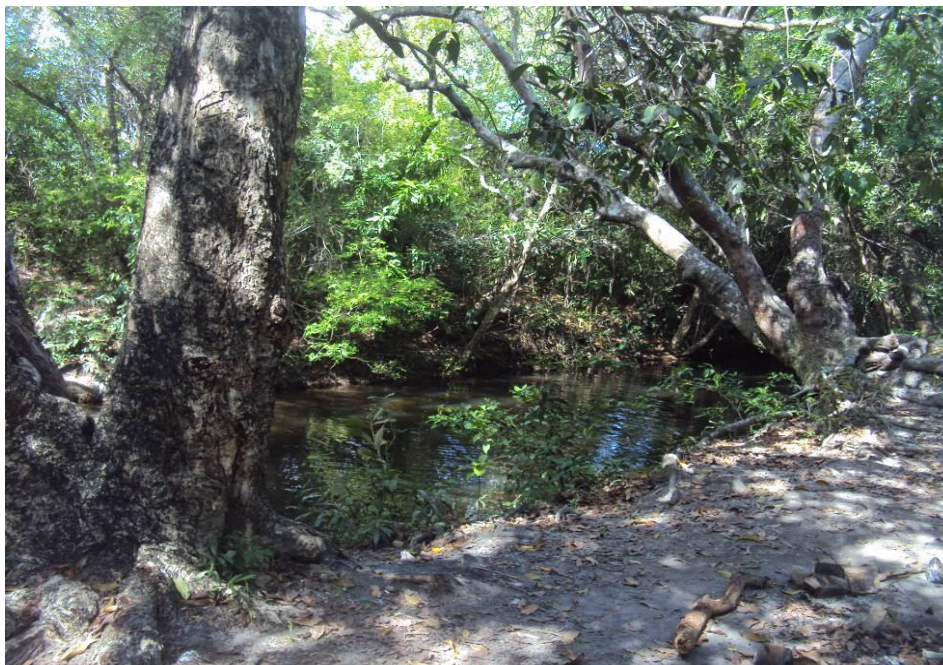
A área onde se encontra esta estação encontra-se bem preservada do ponto de vista ambiental, com vegetação ciliar exuberante, característica de mata atlântica e praticamente livre da ação humana (Figura 28), com grande importância para o monitoramento da qualidade da água que sai da Lagoa do Jiqui, principal manancial de superfície que abastece a cidade do Natal.

Figura 28. Aspectos gerais da estação de monitoramento PI-08, localizada em área de propriedade da EMPARN, no rio Pitimbu e próximo à desembocadura da Lagoa do Jiqui.

Com exceção do ano de 2005, a PI-08 manteve-se *PRÓPRIA* para banho nos demais anos estudados, também com águas de excelente qualidade, apresentando índices de coliformes termotolerantes dentro do limite permitido pela legislação vigente em 89,2 % das coletas realizadas ao longo das 65 semanas de monitoramento (período de 2003 a 2015).

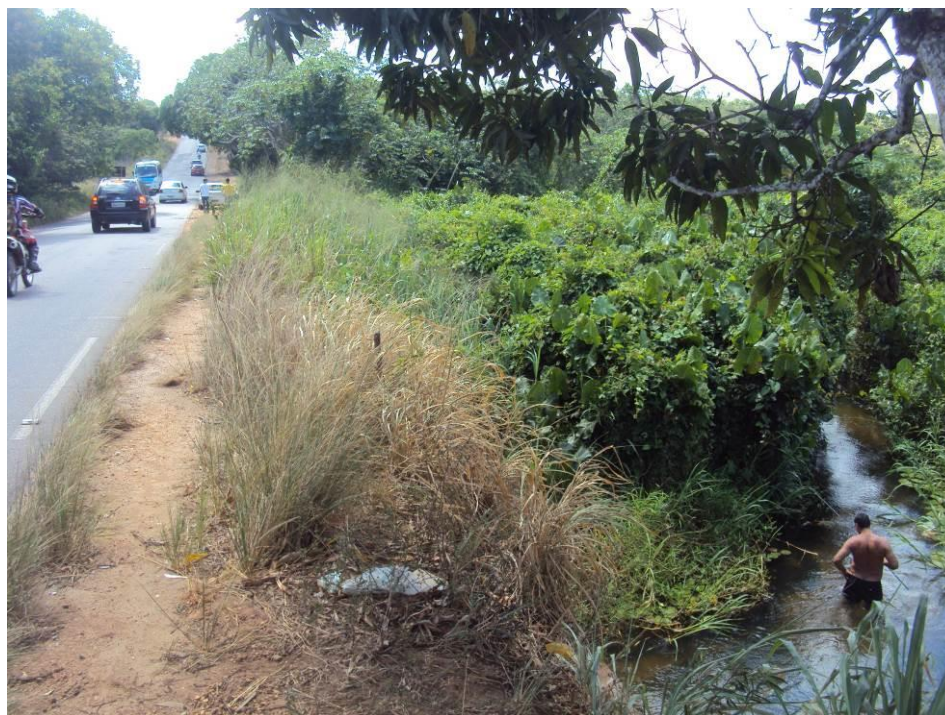
Localizada no riacho Taborda, nas proximidades da rodovia RN-313 e em área comumente com forte influência antrópica, incluindo a presença constante de banhistas, a estação PI-09 mostrou-se *PRÓPRIA* para banho durante o monitoramento executado no ano de 2015, com uma média de 530 coliformes termotolerantes/100 mL de água, representando uma diminuição de 52,6% na média de coliformes, quando comparado com os resultados obtidos no ano de 2014.

Figura 29. Aspectos gerais da estação de monitoramento PI-09, localizada no Riacho Taborda, junto à rodovia RN-313.

Apesar do bom resultado verificado no ano de 2015, a PI-09 se apresentou *IMPRÓPRIA* para banho nos anos de 2005, 2006, 2007, 2008, 2009, 2010, 2013 e 2014, com índices de coliformes termotolerantes acima do limite permitido pela legislação vigente em 36,9 % das coletas realizadas nos últimos treze anos de monitoramento (Figura 29).

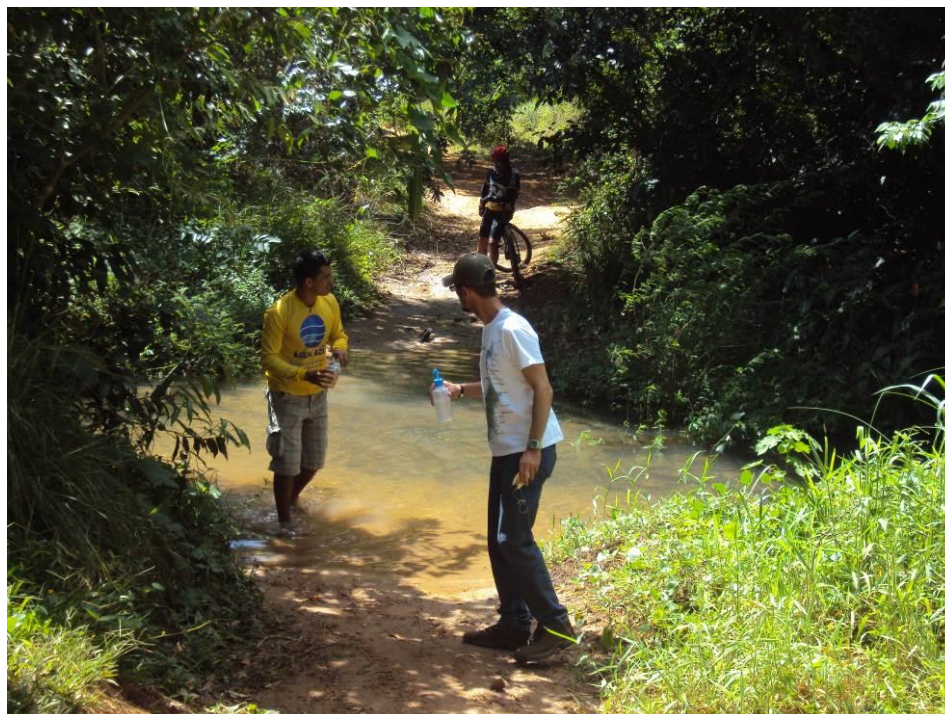
A estação de monitoramento PI-10 está localizada no riacho Água Vermelha, nas proximidades da rodovia RN-313 (Figura 30), onde se observa tráfego intenso de animais, de pedestres e veículos, principalmente durante os finais de semana. Mostrou-se *IMPRÓPRIA* para banho em 2015, com uma média de 933 coliformes termotolerantes/100 mL de água, constatando-se uma diminuição de 49,6 % no índice de coliformes encontrado, em relação aos resultados no ano de 2014. Esta estação manteve-se *IMPRÓPRIA* para banho ao longo das treze campanhas de monitoramento, com número de coliformes acima do permitido por lei em 70,7 % das coletas realizadas de 2003 a 2015.

A má qualidade da água desta estação ao longo dos anos é atribuída principalmente à sua proximidade com conjuntos habitacionais, localizados a montante do ponto de coleta, possivelmente com dejetos e outros efluentes sendo lançados no riacho. Também, contribui sobremaneira para sua péssima qualidade, a presença constante de animais e de veículos (principalmente motocicletas) atravessando o riacho.

Figura 30. Aspectos gerais da estação de monitoramento PI-10.

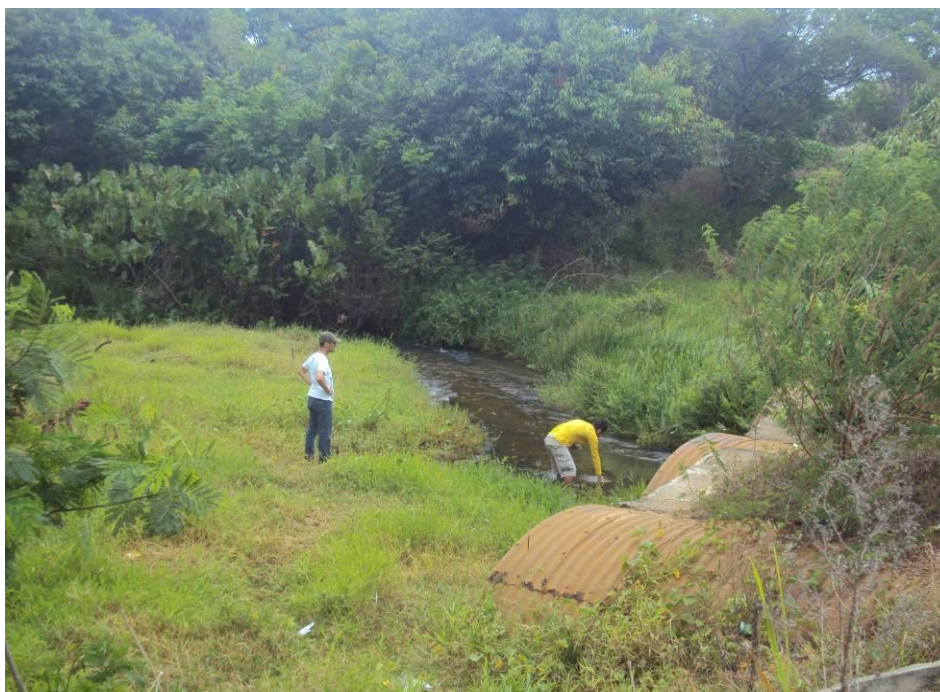
Em processo contínuo e significativo de degradação ambiental, destaca-se neste local a presença de grande quantidade de entulhos e resíduos de construção civil em área anteriormente ocupada pela mata ciliar, fortalecendo o processo de assoreamento (Figura 31). Também registra-se na localidade e proximidades uma ocupação imobiliária acelerada, comprometendo ainda mais a quantidade e a qualidade da água da Lagoa do Jiqui.

Figura 31. Aspectos gerais da estação de monitoramento PI-11, localizada em uma área bastante degradada, com avançado processo de assoreamento.

Em 2015, a estação PI-11 foi classificada como *PRÓPRIA* para banho, com uma média de 792 coliformes termotolerantes/100 mL de água, assim registrando-se uma redução de 15,1 % aos resultados encontrados no ano anterior. Porém, com exceção dos anos de 2004 e 2013, a PI-11 manteve-se *IMPRÓPRIA* para banho, com índices de coliformes termotolerantes acima do permitido por lei em 50,7 % das coletas realizadas nesse período.

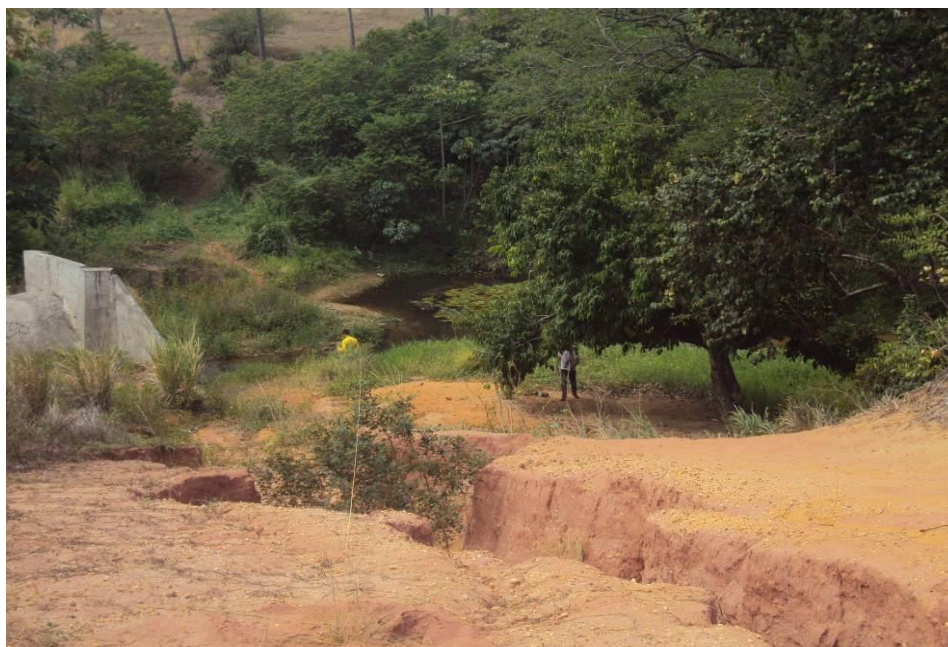
Figura 32. Fotografia mostrando aspectos gerais da estação de monitoramento PI-12, observando-se expressiva voçoroca originada por erosão pluvial.

No ano de 2015, a estação PI-12 foi classificada como *PRÓPRIA* para banho, com uma média de 485 coliformes termotolerantes/100 mL de água, o que representa um acréscimo de 47,9 % no número de coliformes encontrado no ano de 2014. Além do ano de 2015, ela também manteve-se *PRÓPRIA* para banho nos anos de 2003, 2004, 2006, 2011, 2012, 2013 e 2014, apresentando índices de coliformes termotolerantes dentro do limite permitido por lei em 72,3 % das coletas realizadas.

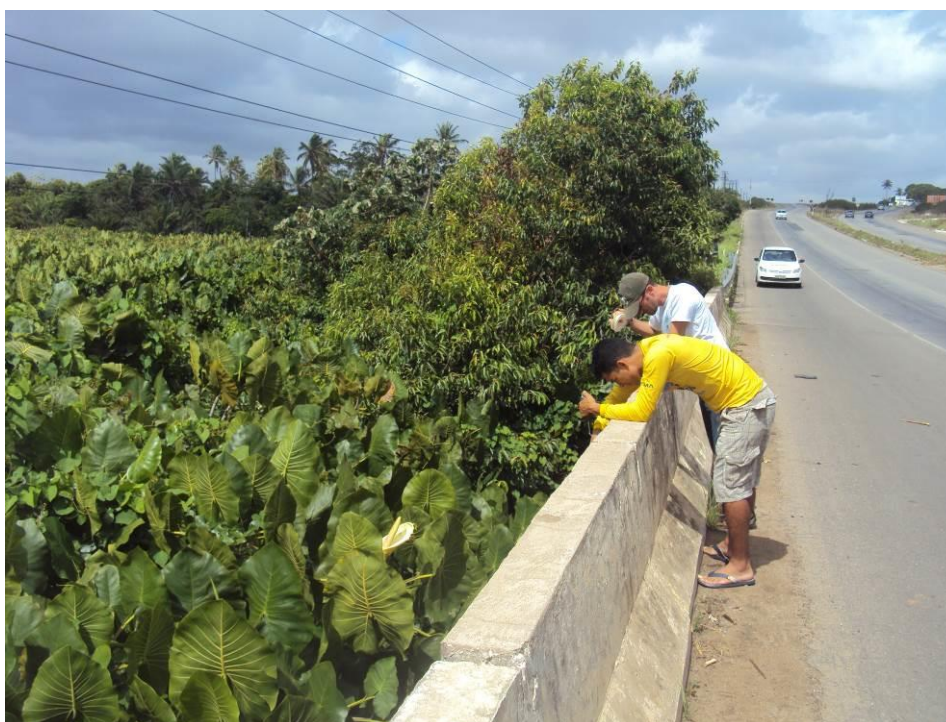
Figura 33. Aspecto geral da estação de monitoramento PI-13, localizada no rio Pitimbu, sob ponte na rodovia BR-304.

Apesar dos bons resultados registrados em 2015, a PI-13 se mostrou *IMPRÓPRIA* para banho nos monitoramentos realizados nos anos de 2003, 2005, 2010, 2011, 2013 e 2014, apresentando índices de coliformes termotolerantes acima do limite permitido pela legislação em 38,5 % das coletas realizadas no período 2003-2015.

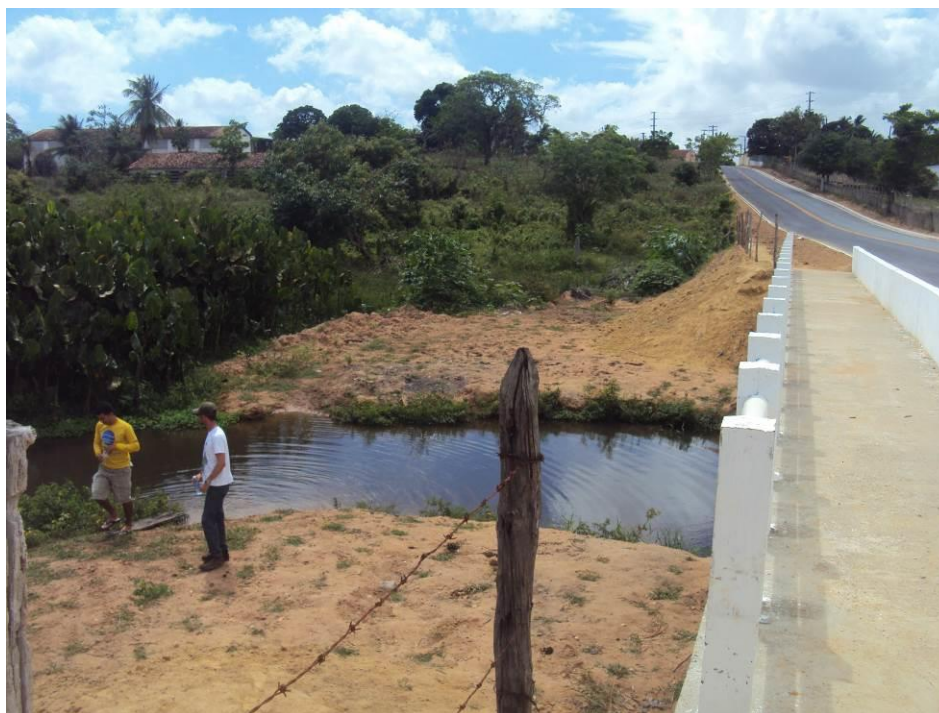
Figura 34. Aspectos gerais da estação de monitoramento PI-14.

A PI-14 apresentou-se IMPRÓPRIA para banho em 2015, com uma média de 2.406 coliformes termotolerantes/100 mL de água, representando uma redução de 76,7 % em relação aos resultados encontrados no ano de 2014. Dentre as estações monitoradas na bacia hidrográfica do Rio Pirangi durante o ano de 2015, esta estação foi aquela que destacou-se por apresentar o maior índice de coliformes em uma única coleta, com 35.000/100 mL de água e mantendo-se IMPRÓPRIA para todo o período do monitoramento, com índices de coliformes termotolerantes acima do permitido pela legislação em 78,5 % das coletas realizadas nos últimos treze anos.

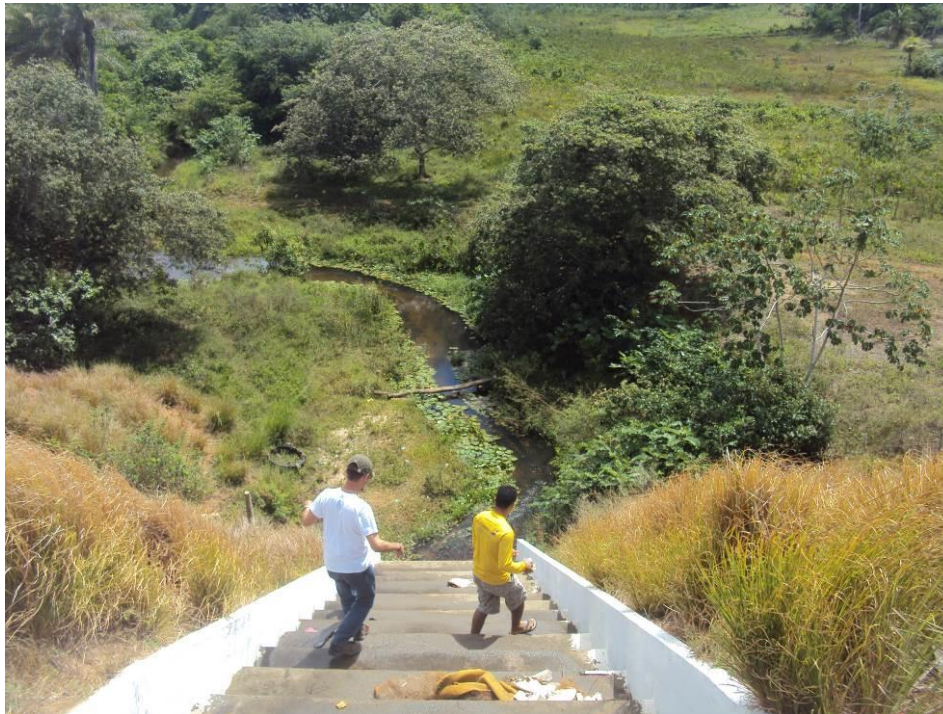
O local é ainda bem preservado ambientalmente, apresentando uma vegetação ciliar exuberante, típica de Mata Atlântica, por isso pressupondo-se que existam fontes poluidoras significativas posicionadas a montante desta estação e, assim, comprometendo a qualidade da água no local.

Figura 35. Aspectos gerais da estação de monitoramento PI-15, localizada no limite entre os municípios de Parnamirim e São José de Mipibu.
