Rede Compartilhada de Monitoramento da Qualidade da Água  
Projeto Estudo de Balneabilidade das Praias do Rio G. do Norte

***Avaliação das Condições de Balneabilidade das Águas da  
Bacia Hidrográfica do Rio Pirangi, no Período de 10/01 a  
06/02/2016***

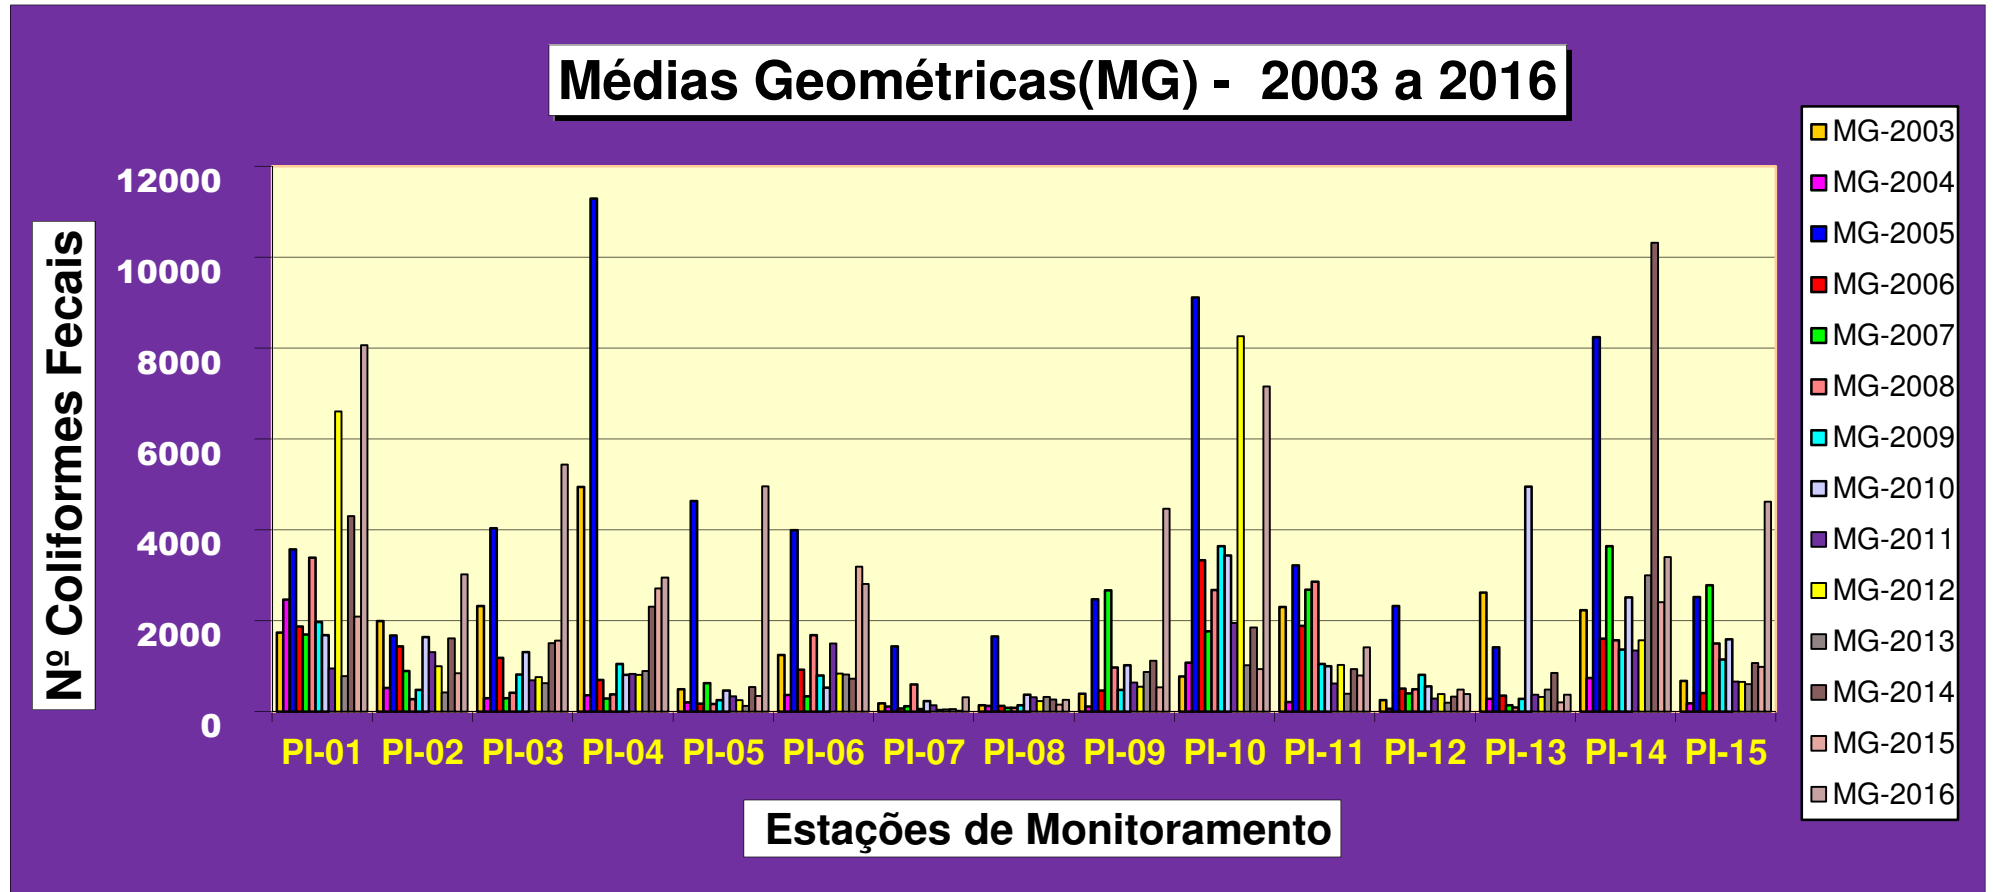
Os valores médios (médias geométricas) de coliformes fecais/100 ml encontrados em cada estação, ao longo das 14 campanhas de monitoramento (2003 a 2016), são apresentados na figura 17, percebendo-se, nitidamente, ano após ano, uma variação nas condições de balneabilidade nas estações de monitoramento. Essa variação, muito que provavelmente, se deve a mudanças climáticas sazonais, como por exemplo, um período de chuvas mais intensas, ou pelo surgimento de novas fontes poluidoras ao longo dos rios que compõem a bacia hidrográfica.

**Figura 17.** Médias geométricas (MG) de coliformes fecais (termotolerantes) encontradas nas 15 estações de coleta durante as 70 semanas de coleta, ao longo da série histórica de monitoramento (2003 a 2016).

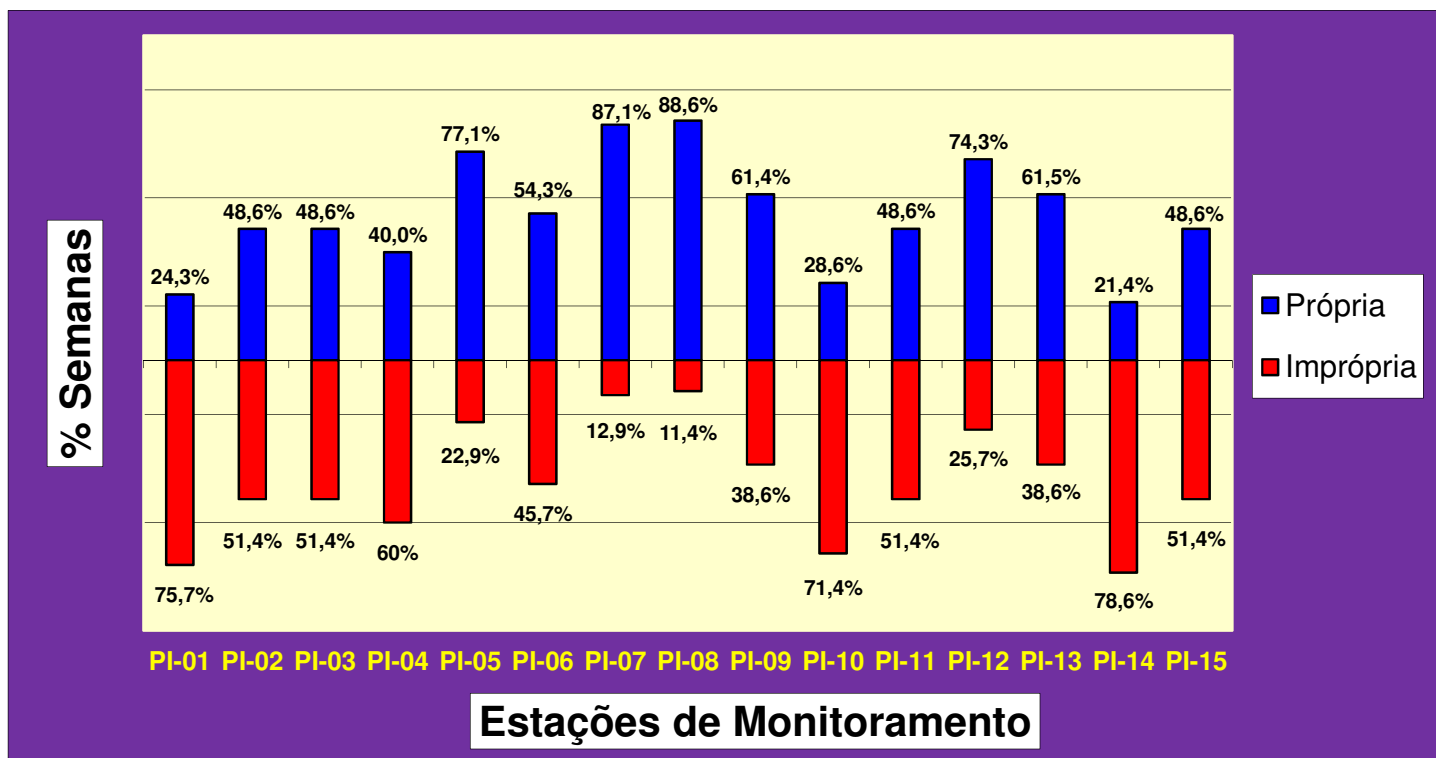
Ao longo dos quatorze anos de monitoramento, as estações PI-05, PI-07, PI-08 e PI-12 foram aquelas que, historicamente, se destacaram por sua “boa” qualidade para banho, estando em conformidade com o limite estabelecido por lei em mais de 70% das semanas, como é o caso da PI-05 e PI-12, e em mais de 80% das semanas, no caso da PI-07 e PI-08, como mostra a figura 18.

**Figura 18.** Percentuais de semanas em que as estações de monitoramento apresentaram quantidades “dentro” (própria) ou “acima” (imprópria) do limite de 1.000 coliformes fecais/100 ml, ao longo da série histórica de monitoramento (2003 a 2016).

Já as estações PI-01, PI-10 e PI-14, neste mesmo período, foram aquelas que apresentaram índices de coliformes fecais acima do limite estabelecido por lei em mais de 70% das semanas estudadas, destacando-se, historicamente, por suas “más” condições de banho, apresentando-se como *IMPRÓPRIAS* para banho em todos os anos de monitoramento (Figura 18).

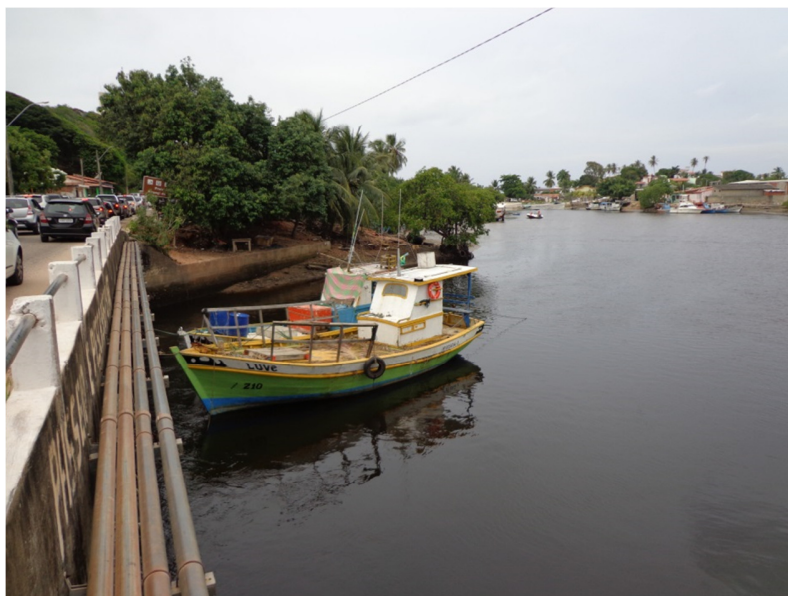
Está localizada no estuário do rio Pirangi, sendo o ponto final de monitoramento em toda a bacia hidrográfica estudada. A sua localização peculiar faz com que esteja sujeita a receber toda a contaminação despejada ao longo dos diferentes rios que compõem a bacia do Pirangi (Figura 19).

É um local bastante alterado pela ação humana, que serve de ancoradouro para pequenos barcos de pesca, restando pouco da mata ciliar, originalmente composta por vegetação de manguezal. Próximo dali existe um condomínio de apartamentos de grande porte, que faz o despejo de seus efluentes tratados a montante do ponto de coleta na estação.

No período de coletas deste ano, de 10/01 a 06/02/2016, esta estação foi classificada como *IMPRÓPRIA* para banho (tabela 2), sendo considerada, entre todas, como a estação com “piores” condições, apresentando uma média de 8.064 coliformes fecais/100 ml, a “maior” do período, o que representa um aumento de 286,6 % em relação a 2015, como mostra a figura 17.

**Figura 19.** Estação de monitoramento PI-01, localizada no estuário do rio Pirangi e considerada o “pior” local para banho em 2016.

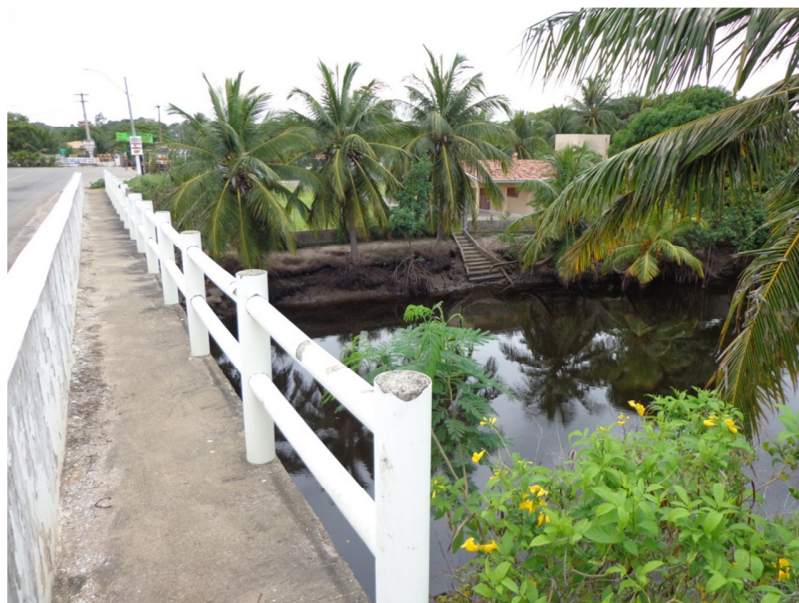
Localiza-se no rio Pirangi, ainda bem próxima do seu estuário, sob a “ponte nova” de Pirangi do Norte, próximo ao “maior cajueiro do mundo” (figura 20). Neste local, em uma das margens, existe ainda um fragmento de mata ciliar bem preservada, composta por vegetação de manguezal.

Em 2016, no período de coletas, esta estação foi classificada como *IMPRÓPRIA* para banho, apresentando uma média de 3.016 coliformes fecais/100 ml, um aumento de 258,6 % em relação ao ano de 2015. Existe uma suspeita de que ocorra, próximo ao local de coleta, um lançamento de esgoto doméstico por parte de residências e de restaurantes localizados nas proximidades.

**Figura 20.** Estação de monitoramento PI-02, localizada sob a ponte nova de Pirangi do Norte, próxima ao “maior cajueiro do mundo”.

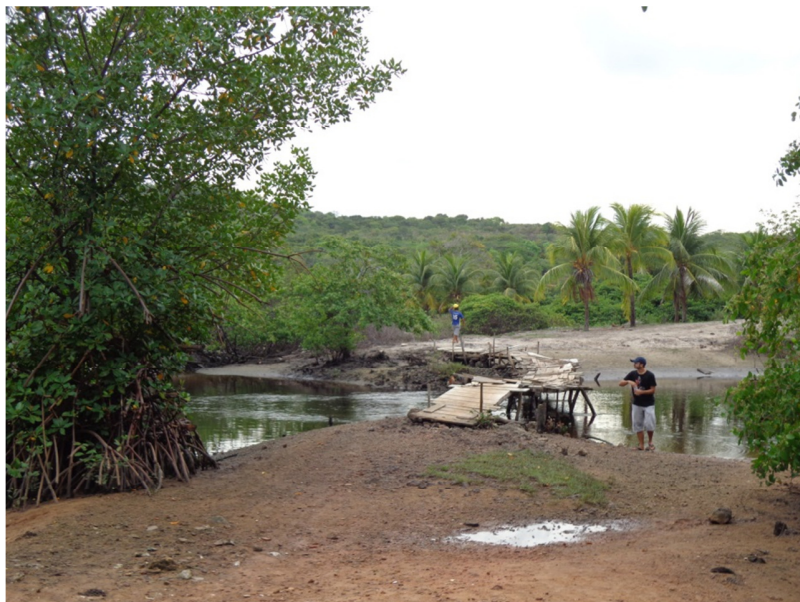
A vegetação ciliar original foi quase que totalmente suprimida, restando muito pouco do ecossistema de manguezal que havia anteriormente no local. Ainda se consegue observar algumas espécies de caranguejo, que conseguiram sobreviver às alterações na área e vivem na lama do mangue.

Com exceção dos anos de 2004, 2007, 2008 e 2013, ela se apresentou *IMPRÓPRIA* para banho nos demais anos estudados, com índices de coliformes fecais “acima” do limite permitido em 51,4 % das coletas realizadas ao longo da série histórica de monitoramento.

**Figura 21.** Estação de monitoramento PI-03, onde havia, anteriormente, uma área de manguezal.

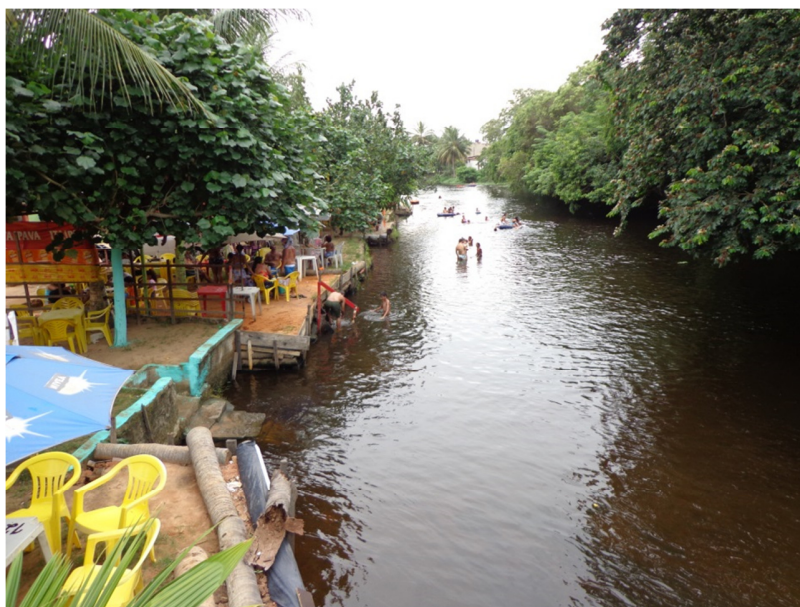
Suspeita-se que parte desta contaminação que ocorre na PI-04 seja causada por residências e estabelecimentos comerciais, que lançam diretamente seus

esgotos nas águas, ou se utilizam de fossas rudimentares, acabando por contaminar, indiretamente, o lençol freático do local.

A PI-04 foi classificada como *IMPRÓPRIA* para banho em 2016, apresentando uma média de 2.951 coliformes fecais/100 ml, um acréscimo de 8,8 % em relação a 2015. Com exceção de 2007 e 2011, ela manteve-se *IMPRÓPRIA* para banho nos demais anos estudados, apresentando índices de coliformes fecais “acima” do limite permitido por lei em 60,0 % das coletas realizadas nos últimos quatorze anos, ao longo das campanhas de monitoramento (Figura 18).

**Figura 22.** Balneário do Pium, onde se localiza a estação de monitoramento PI-04, considerado um dos pontos mais “críticos” da bacia hidrográfica.

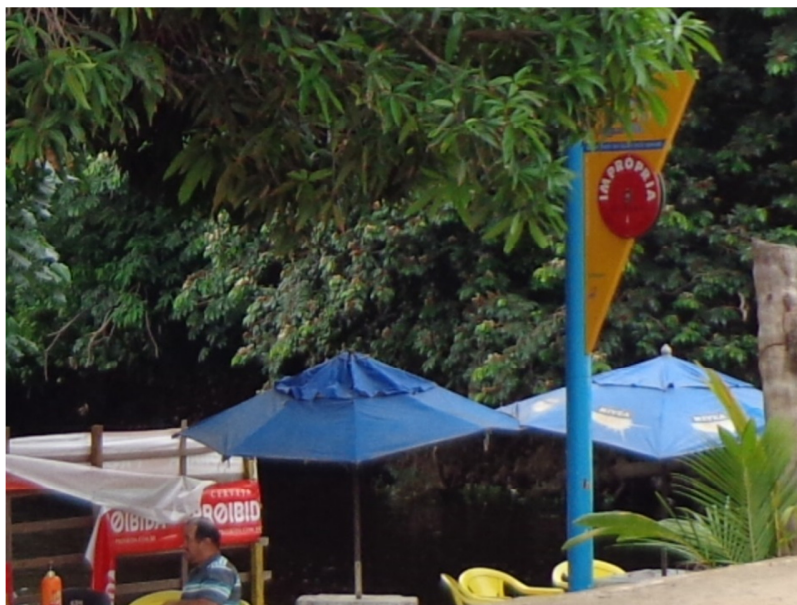
**Figura 23.** Placa do IDEMA, na PI-04, indicando estar “imprópria” para banho, sendo constantemente ignorada pelos banhistas.

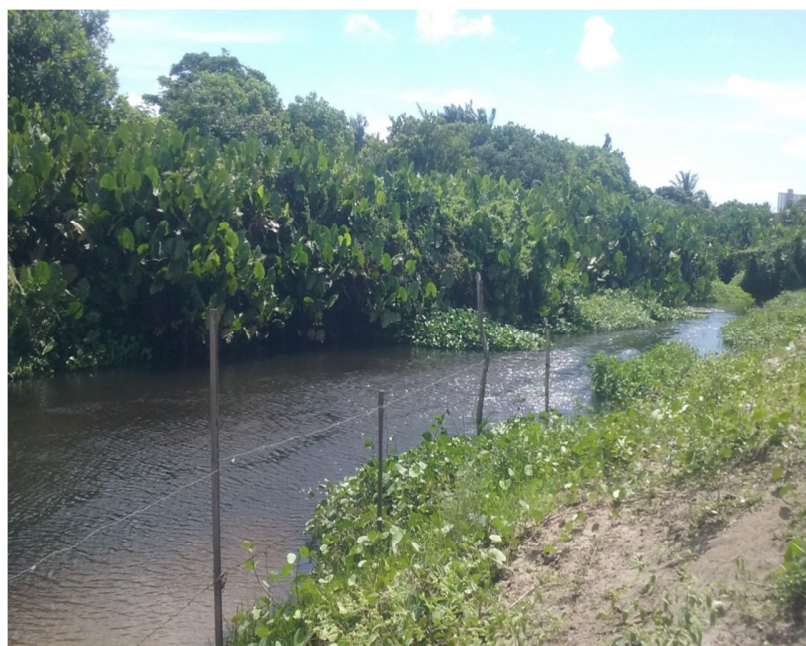
A PI-05 apresentou-se *IMPRÓPRIA* para banho em 2016, com uma média de 4.954 coliformes fecais/100 ml, um aumento de 1.357 % em relação a 2015. Apesar desse resultado, com exceção dos anos de 2005, 2010 e 2016, ela mostrou-se *PRÓPRIA* para banho nos demais anos estudados, com índices de

**Figura 24.** Ponto de coleta na estação de monitoramento PI-05, cujo entorno foi bastante alterado nos últimos quatorze anos.

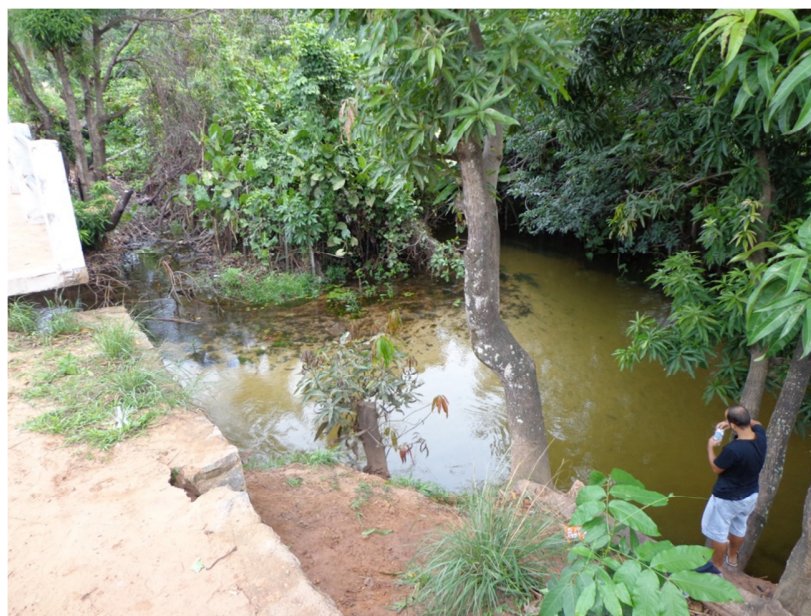
Está localizada no rio Pium, sob uma ponte na RN-313, a rodovia que liga Parnamirim a Pium (Figura 25). Ela recebe a água que sai da Lagoa Azul e passa por diversas chácaras, balneários e currais situados a montante, que utilizam o rio para diferentes fins, o que acaba contribuindo bastante para a depreciação da qualidade dessa água.

A estação PI-06 apresentou-se *IMPRÓPRIA* para banho em 2016, com uma média de 2.809 coliformes fecais/100 ml, representando uma redução de 11,9 % em relação a 2015. Esta estação também se apresentou *IMPRÓPRIA* nos anos de 2003, 2005, 2006, 2008, 2011, 2012, 2014 e 2015, com índices de coliformes

fecais acima do limite permitido em 45,7 % das coletas realizadas nos últimos quatorze anos de monitoramento.

**Figura 25.** Detalhe da ponte sobre o rio Pium (rodovia RN-313), sob a qual se localiza a estação de monitoramento PI-06.

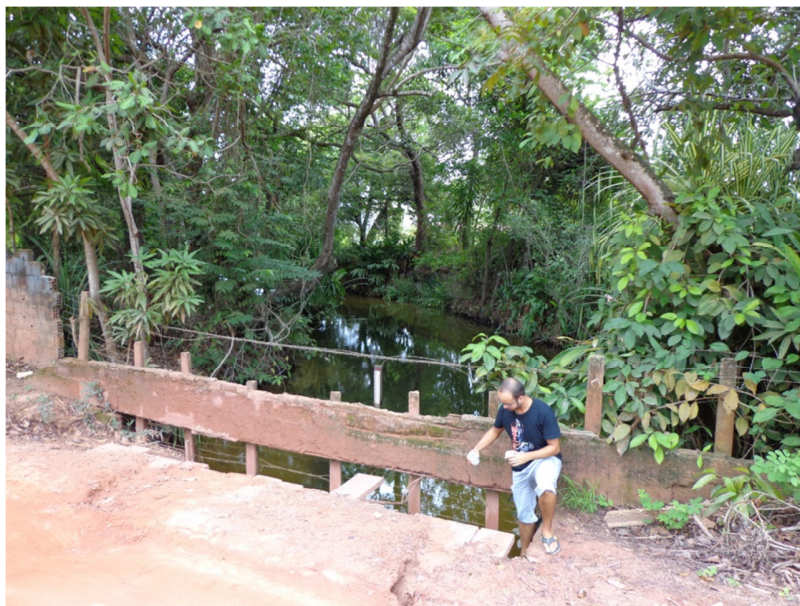
Está localizada no rio Pium, na saída da lagoa de mesmo nome (Figura 26). Durante o monitoramento realizado no ano de 2016, esta estação se apresentou *PRÓPRIA* para banho, com uma média de 314 coliformes fecais/100 ml, o que representa um aumento de 1.747 % em relação aos resultados obtidos no ano de 2015.

Com exceção dos resultados obtidos nos anos de 2005 e 2008, a PI-07 mostrou-se *PRÓPRIA* para banho em todos os outros anos estudados, apresentando, quase sempre, uma “excelente” qualidade para banho, com índices de coliformes fecais dentro do limite permitido por lei em 87,1 % das semanas monitoradas.

**Figura 26.** Estação de monitoramento PI-07, cuja água vem apresentado ao longo dos anos uma excelente qualidade para banho.

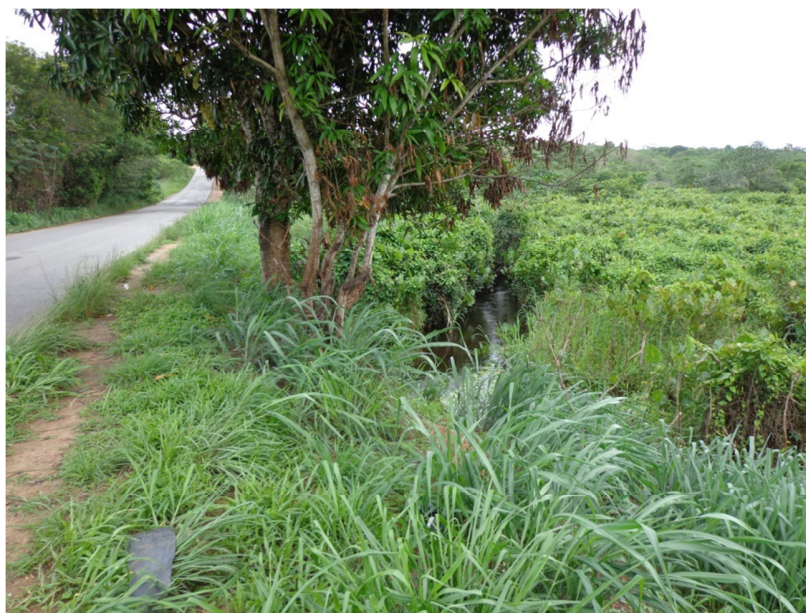
Localiza-se no riacho Taborda, às margens da rodovia RN-313, próximo ao bairro de Cajupiranga, em local onde ocorre intenso tráfego de veículos (Figura 28). Em 2016, no período estudado, mostrou-se *IMPRÓPRIA* para banho, com uma média de 4.462 coliformes fecais/100 ml de água, o que representa um aumento de 741,9 % na média de coliformes, quando comparado com os resultados obtidos no ano de 2015.

A PI-09 também se apresentou *IMPRÓPRIA* para banho nos anos de 2005, 2006, 2007, 2008, 2009, 2010, 2013 e 2014, com índices de coliformes fecais

acima do limite permitido pela legislação vigente em 38,6 % das coletas realizadas nos últimos quatorze anos de monitoramento.

**Figura 28.** Estação PI-09, localizada no Riacho Taborda, às margens da rodovia RN-313, próximo a Cajupiranga.

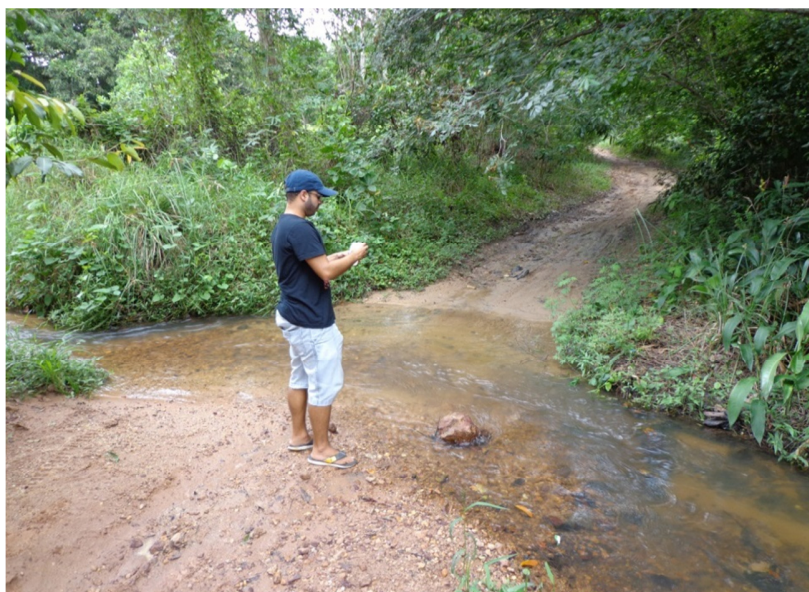
**Figura 29.** Estação PI-10, considerada um dos três piores locais para banho ao longo dos quatorze anos de monitoramento da bacia do Pirangi.

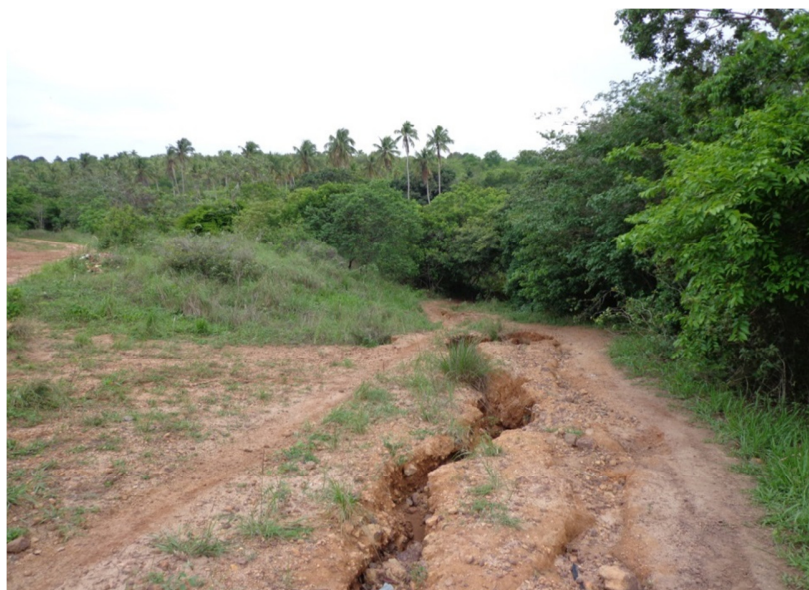
possivelmente, lançam seus esgotos, tratados ou não, nos rios mais próximos. Tudo indica que ocorra, também, uma influência negativa do intenso processo erosivo pluvial no local, que se torna bastante evidente pelo aumento progressivo, ano após ano, das voçorocas existentes no terreno em declive, que seguem em direção ao ponto de coleta, como mostra a figura 30.

**Figura 30.** Terreno em declive, que dá acesso à PI-10, onde se observa a formação de uma grande voçoroca.

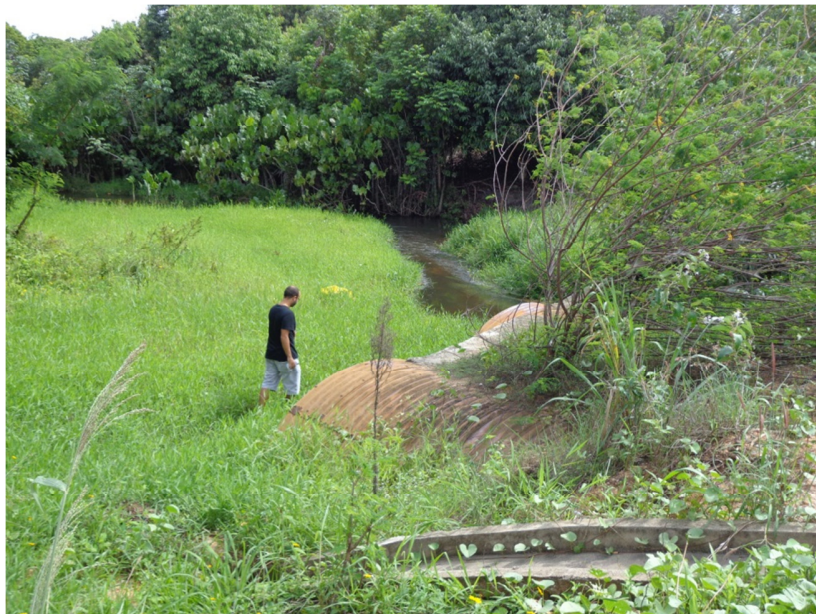
Comparando com os anos anteriores, as condições gerais da estação PI-11 e de seu entorno estão bem melhores, uma vez que a vegetação ciliar, que havia sido removida tempos atrás, já se encontra em recomposição, o que ajuda a reduzir, significativamente, o processo erosivo e, conseqüentemente, o assoreamento do corpo d'água no local (Figura 31).

Em 2016, a estação PI-11 foi classificada como *IMPRÓPRIA* para banho, com uma média de 1.411 coliformes fecais/100 ml de água, o que indica um aumento de 78,2 % aos resultados encontrados no ano anterior. Com exceção dos anos de 2004, 2013 e 2015, a PI-11 manteve-se *IMPRÓPRIA* para banho nos demais anos monitorados, com índices de coliformes fecais acima do permitido por lei em 51,4 % das coletas realizadas.

**Figura 31.** Estação PI-11, o último ponto de monitoramento no rio Pitimbu, antes de sua chegada à Lagoa do Jiqui.

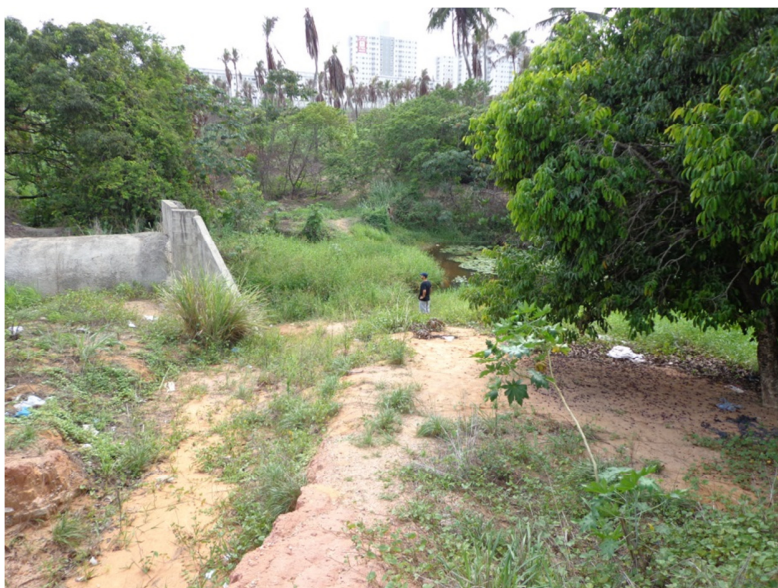
Além do ano de 2016, ela também se manteve *PRÓPRIA* para banho nos anos de 2003, 2004, 2006, 2011, 2012, 2013, 2014 e 2015, apresentando índices de coliformes fecais dentro do limite permitido por lei em 74,3 % das coletas realizadas.

**Figura 32.** Aspectos gerais da Estação de monitoramento PI-12, com sua área de entorno ainda bastante alterada.

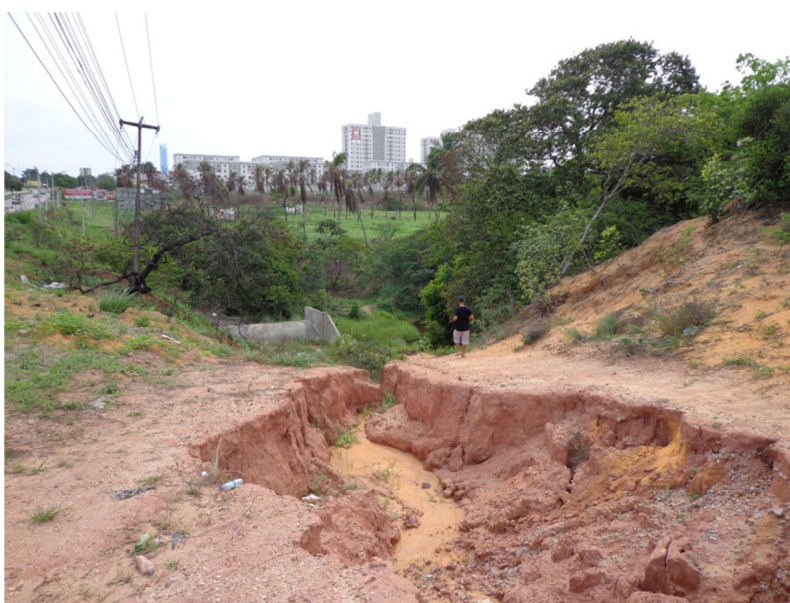
**Figura 33.** Aumento progressivo de uma “voçoroca”, formada nas proximidades da PI-12, após as obras de construção do túnel.

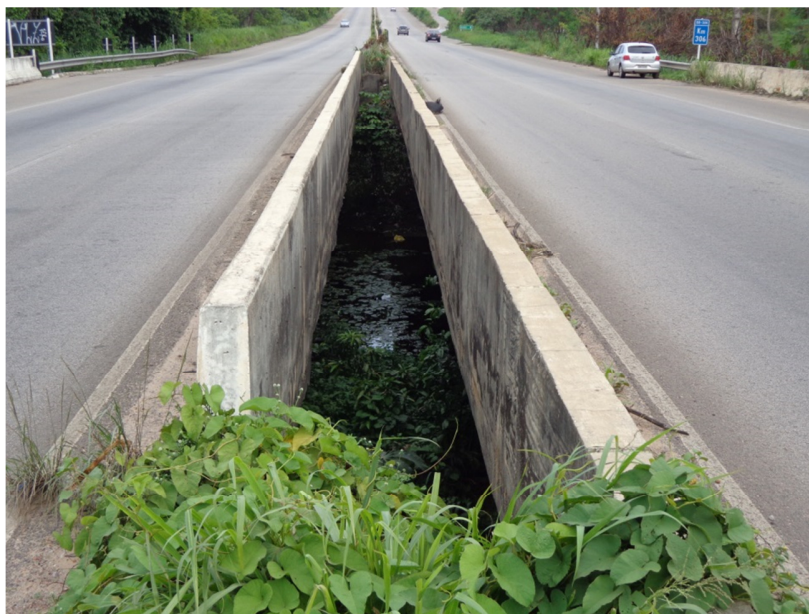
Isso pode ser explicado pelo fato desta estação estar situada em um local de intenso e constante tráfego de veículos, apresentando, sempre, grande quantidade de resíduos sólidos nas proximidades do ponto de coleta. Apesar disso, a PI-13 se mostrou *PRÓPRIA* para banho nos monitoramentos realizados nos anos de 2004, 2006, 2007, 2008, 2009, 2012 e 2015, com índices de coliformes fecais dentro do limite permitido pela legislação em 61,5 % das coletas realizadas no período 2003-2016.

**Figura 34.** Estação PI-13, localizada no rio Pitimbu, sob uma ponte na rodovia BR-304, que liga Natal a Macaíba.

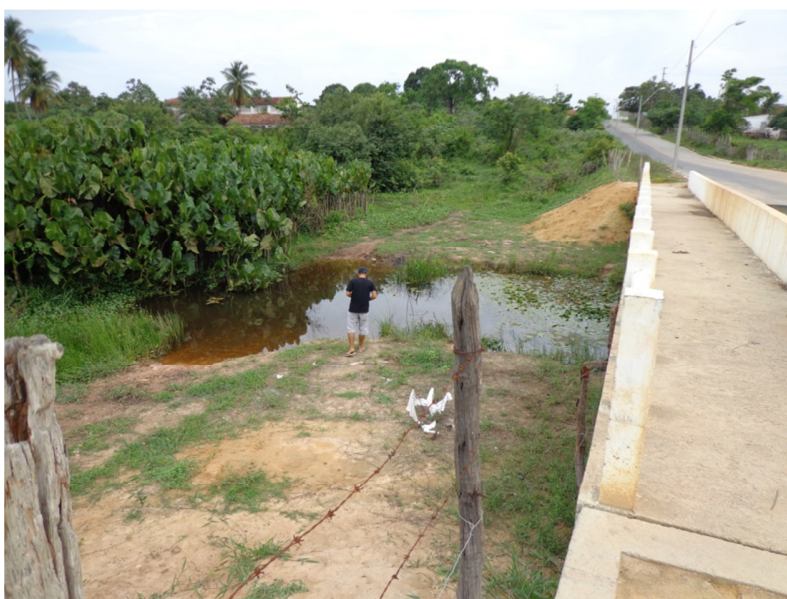
Suspeita-se que as más condições de banho apresentadas por esta estação durante todo esse tempo sejam fruto, entre outros fatores, de um despejo contínuo, de esgoto doméstico não tratado, que corre em uma vala a céu aberto nas proximidades do ponto de coleta.

**Figura 35.** Estação PI-14, na localidade de “Passagem de Areia”, em Parnamirim, classificada como “imprópria” para banho em todos os anos de monitoramento.

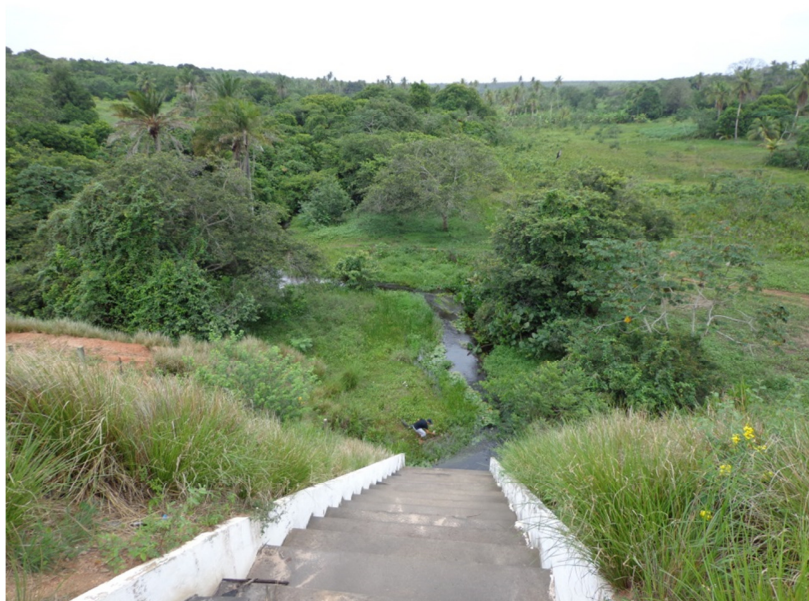
Está localizada no riacho Taborda, que passa sob a BR-101, no limite entre os municípios de Parnamirim e São José de Mipibu (Figura 36). Apesar do tráfego intenso e constante de veículos, trata-se de uma área ainda bem preservada, com presença de vegetação ciliar típica de Mata Atlântica.

A PI-15 apresentou-se *IMPRÓPRIA* para banho em 2016, com uma média de 4.619 coliformes fecais/100 ml de água, o que representa um acréscimo no número de coliformes de 370,8 % em relação ao ano de 2015. Com exceção de 2004 e 2013, ela também se mostrou *IMPRÓPRIA* para banho em todos os outros anos do monitoramento, no período de 2003 a 2016

**Figura 36.** Estação de monitoramento PI-15, localizada na divisa entre os municípios de Parnamirim e São José de Mipibu.
