Projeto Estudo de Balneabilidade das Praias do Estado do Rio Grande do Norte

Relatório de Vistoria Realizada nas Praias do Município de Natal-RN em 30/01/2011

Natal-RN, 05 de Fevereiro de 2011

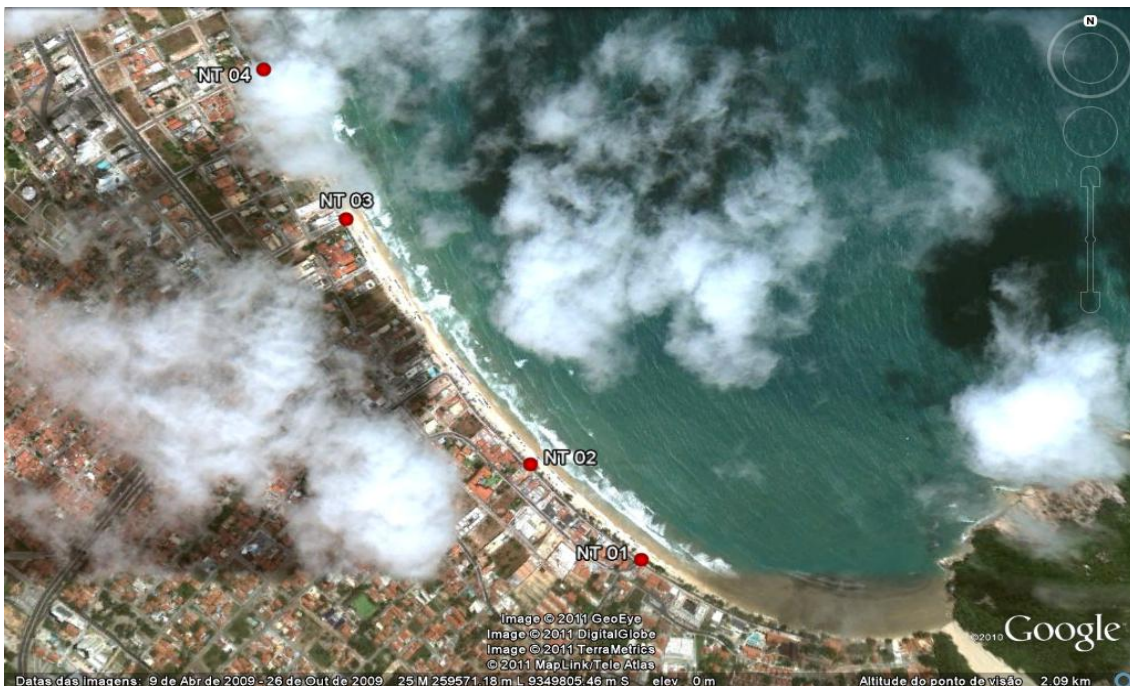
Na presente vistoria técnica foram observados quatro pontos de lançamentos de efluentes na praia de Ponta Negra (NT 01 a NT 04 - Figura 1), um ponto na praia de Mãe Luíza (NT 05 – Figura 2), um ponto na praia de Miami (NT 06 – Figura 3), três pontos na praia de Areia Preta (NT 07 a NT 09 – Figura 3) e um ponto na Praia do Meio (NT 10 – Figura 4), assim identificando-se um total de dez pontos com lançamentos de efluentes diretamente nas praias.

Figura 1 – Imagem de satélite com a localização dos pontos de lançamento de efluentes identificados na praia de Ponta Negra (NT 01 a 04), durante vistoria realizada em 30/11/2011.

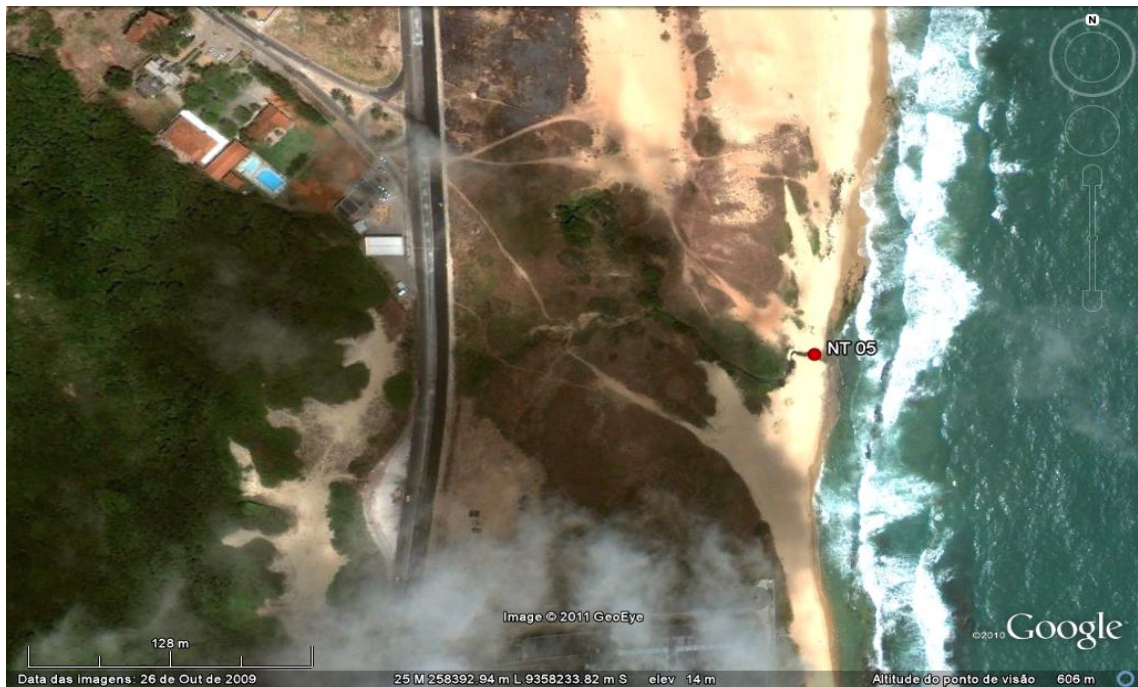
Figura 2 – Imagem de satélite com a localização do ponto de lançamento de efluentes identificado na praia de Mãe Luíza (NT 05) durante vistoria realizada em 30/11/2011.

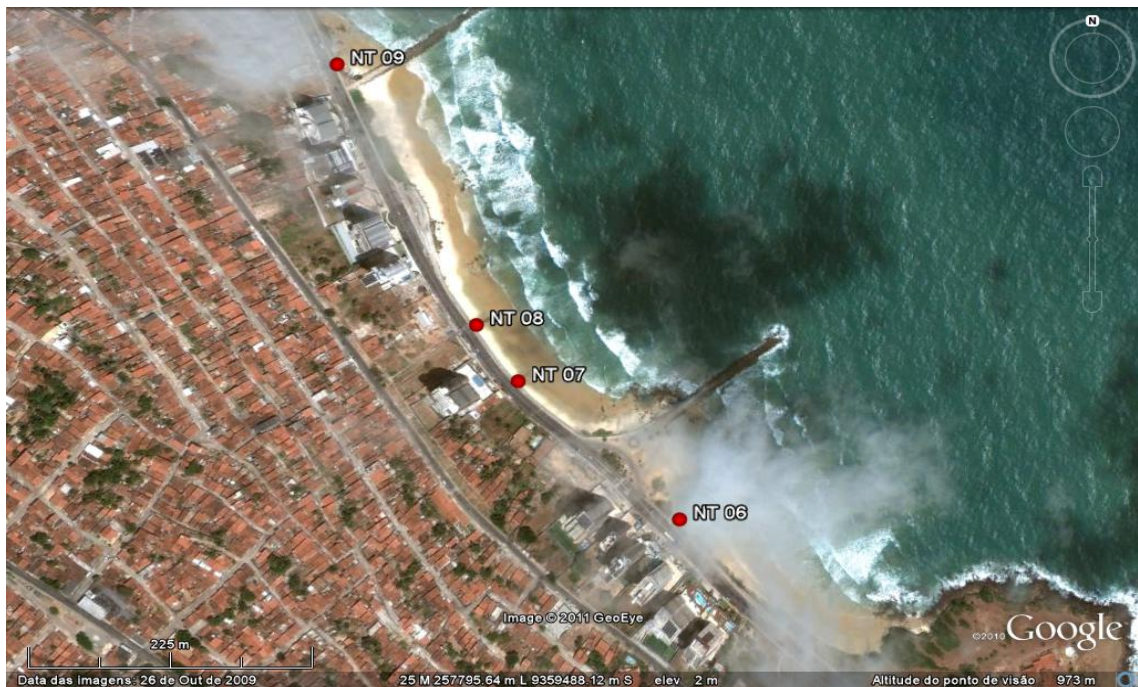
Figura 3 – Imagem de satélite com a localização dos pontos de lançamentos de efluentes identificados na praia de Miami (NT 06) e Areia Preta (NT 07 a 09) durante vistoria realizada em 30/11/2011.

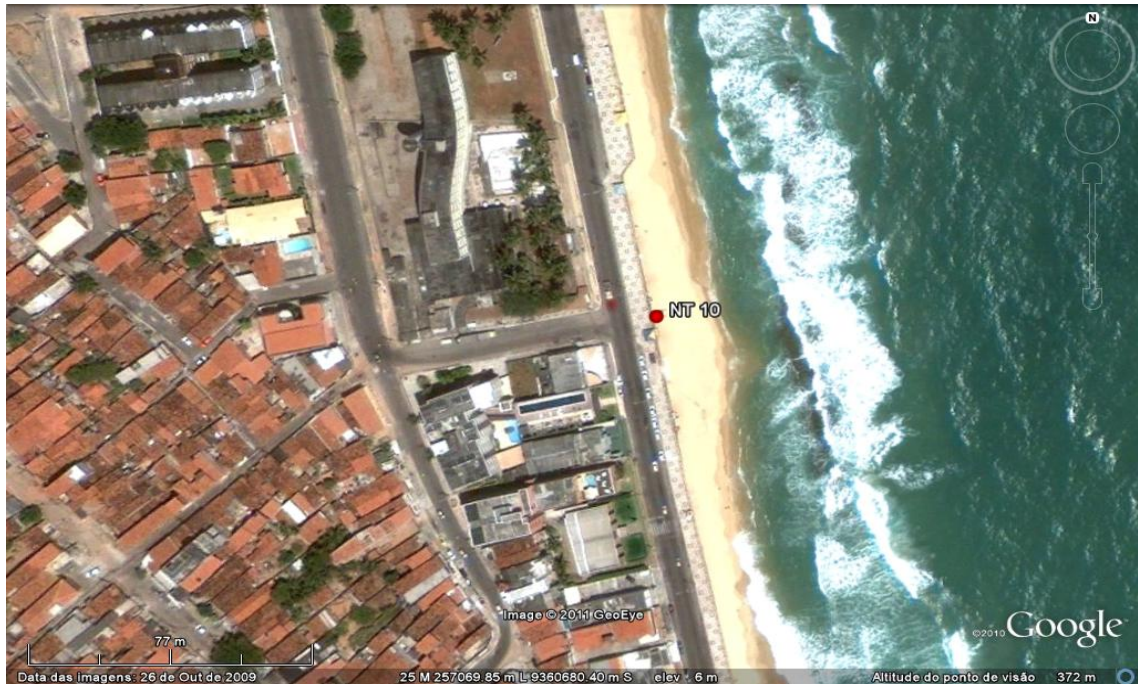
Figura 4 – Imagem de satélite com a localização do ponto de lançamento de efluentes identificado na praia do Meio (NT 10) e Areia Preta (NT 07 a 09) durante vistoria realizada em 30/11/2011.
