## Projeto Estudo de Balneabilidade das Praias do Estado do Rio Grande do Norte

### RELATÓRIO DE VISTORIA REALIZADA NA PRAIA DE MURIÚ, NO MUNICÍPIO DE CEARÁ-MIRIM, NO DIA 20/08/2009

PROGRAMA ÁGUA AZUL  
PROJETO ESTUDO DE BALNEABILIDADE DAS PRAIAS  
DO ESTADO DO RIO GRANDE DO NORTE

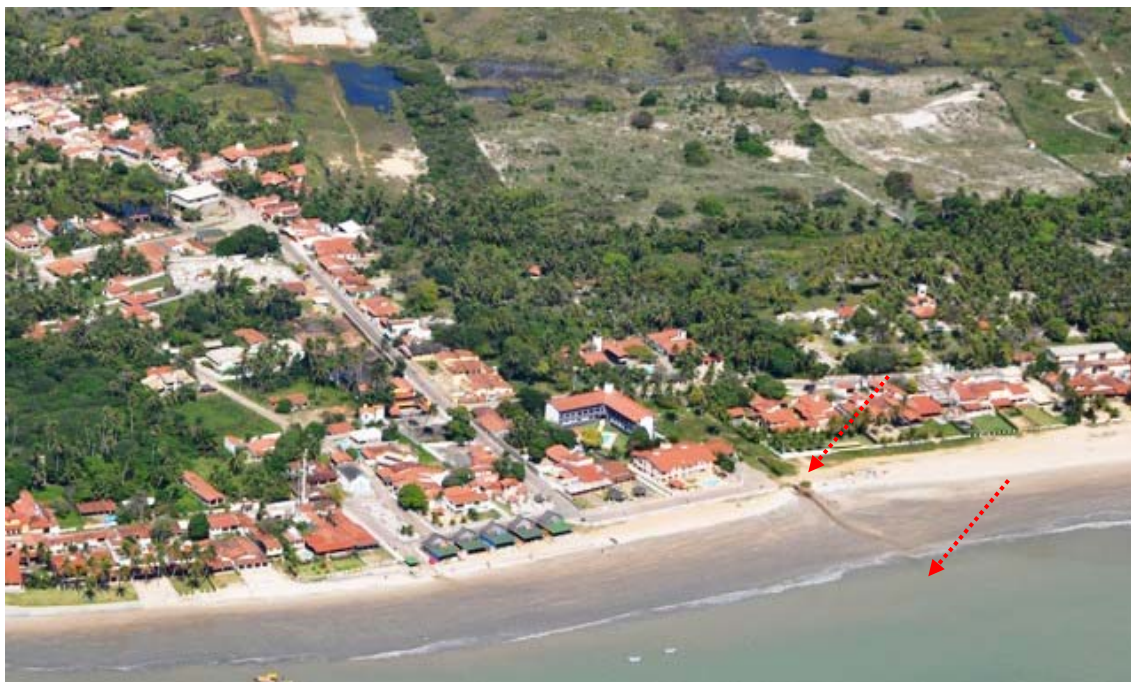
A presente vistoria técnica foi realizada no dia 20 de agosto de 2009, na praia de Muriú, no município de Ceará-Mirim, Estado do Rio Grande do Norte (Figura 1), atendendo denúncia efetuada ao IDEMA.

Figura 1 – Fotografia mostrando o núcleo urbano / praia de Muriú, no município de Ceará-Mirim – RN, com indicação dos locais vistoriados (indicados pelas setas em vermelho).

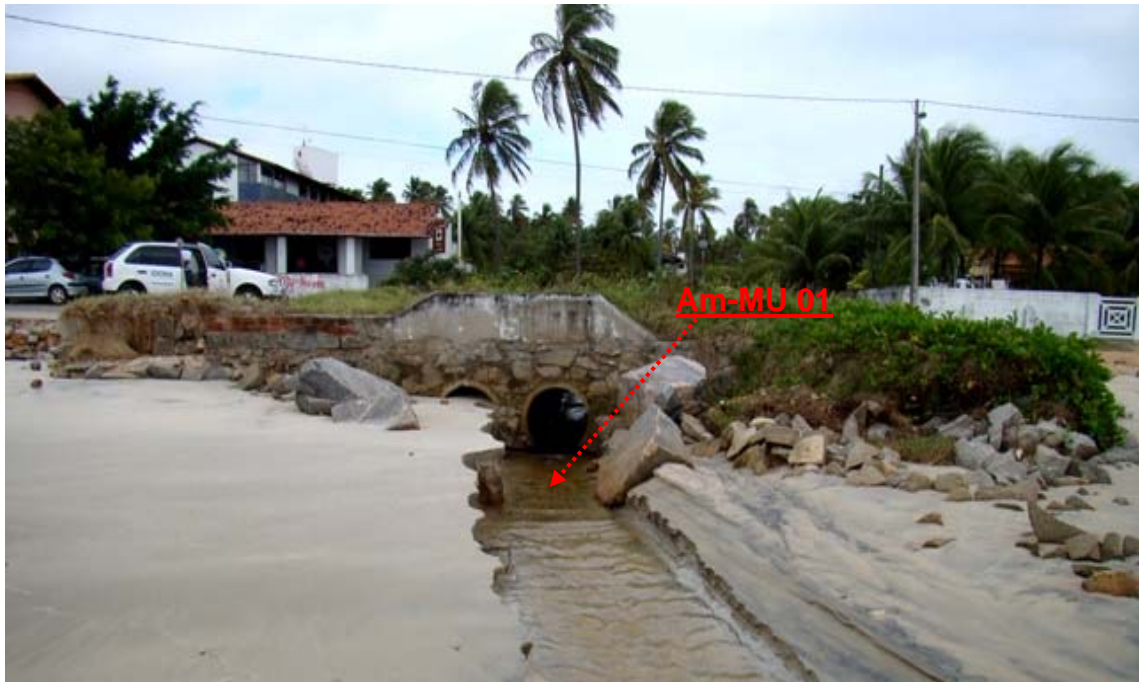
Durante esta vistoria foram coletadas duas amostras de água: **Am-MU 01** – Amostra de água colhida em pequeno riacho, nas proximidades do Posto de Saúde local (Figura 2); e **Am-MU 02** – Amostra de água colhida no oceano, em ponto situado nas proximidades do ponto onde deságua o riacho, na profundidade aproximada de 1,0 metro (Figura 3).

Figura 2 – Fotografia mostrando o Posto de saúde local, o riacho e o ponto de coleta da amostra de água Am-MU 01.

Foram encontradas as seguintes quantidades de coliformes fecais termotolerantes nas amostras coletadas e enviadas para análises microbiológicas no Laboratório de Recursos Naturais do IFRN: **Am-MU 01 – 28.000 CF/100 ml de água;** e **Am-MU 02– 2.800 CF / 100 ml de água.**

A grande quantidade de CF encontrada na amostra coletada na água do riacho (**Am-MU 01**) sugere existir descargas irregulares de poluentes ao longo deste curso fluvial.

- i. Continuidade do monitoramento deste ponto da Praia de Muriú, por mais quatro semanas, para uma melhor avaliação das condições de balneabilidade local;
- ii. Execução de um estudo complementar, buscando-se identificar os possíveis pontos de descarga de efluentes contaminados no riacho em apreço. Neste caso, pode ser feita uma campanha com a amostragem de 10 (dez) pontos distribuídos ao longo do riacho objeto da denúncia, com a realização de visita/fiscalização às propriedades particulares situadas nas proximidades dos pontos que apresentarem as maiores quantidades de coliformes fecais (nestes casos, seriam necessárias autorizações legais, para a visitação ao interior dessas propriedades).

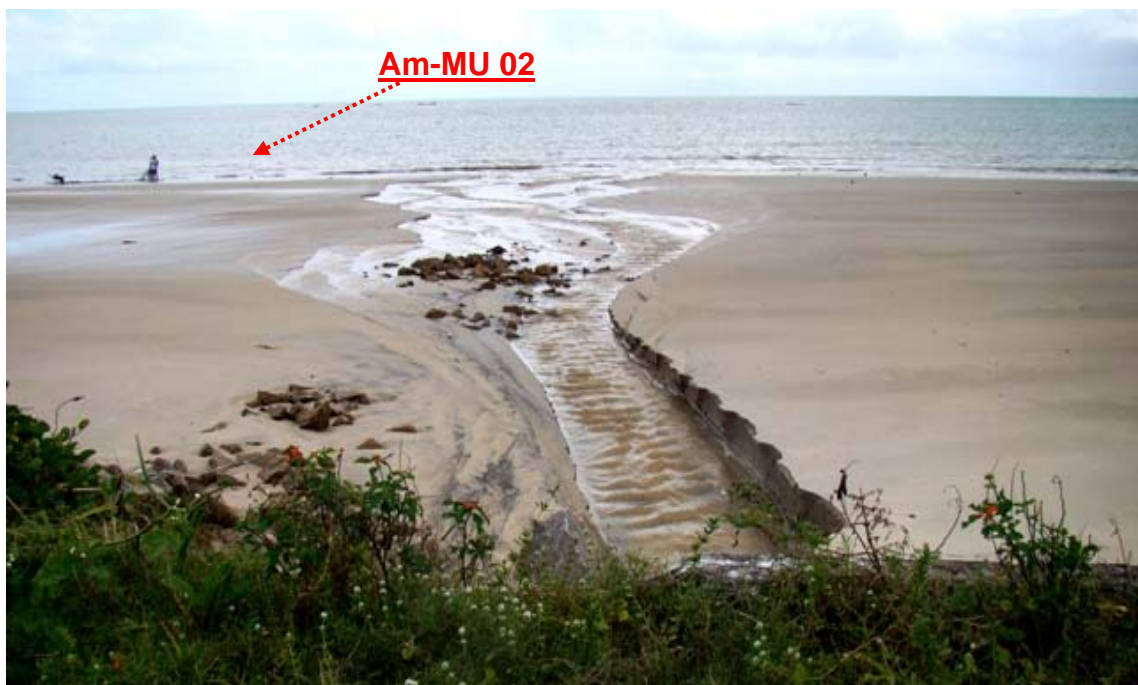
Figura 3 – Fotografia mostrando o local na praia de Muriú onde deságua o riacho objeto da denúncia efetuada ao IDEMA e o ponto de coleta da amostra de água Am-MU 02.

A quantidade de CF encontrada na amostra de água oceânica indica que a praia recreacional posicionada nas proximidades do ponto crítico vistoriado apresentou quantidade de coliformes fecais superior ao nível admissível pelo CONAMA, assim já definindo-a como **IMPRÓPRIA** para banho.

A poluição constatada na água oceânica analisada, juntamente com a forma identificada de como se dá esta poluição, permitem concluir que as areias neste local também se encontram contaminadas, assim influenciando bastante para a contração de doenças pelos banhistas que ali trafegam.

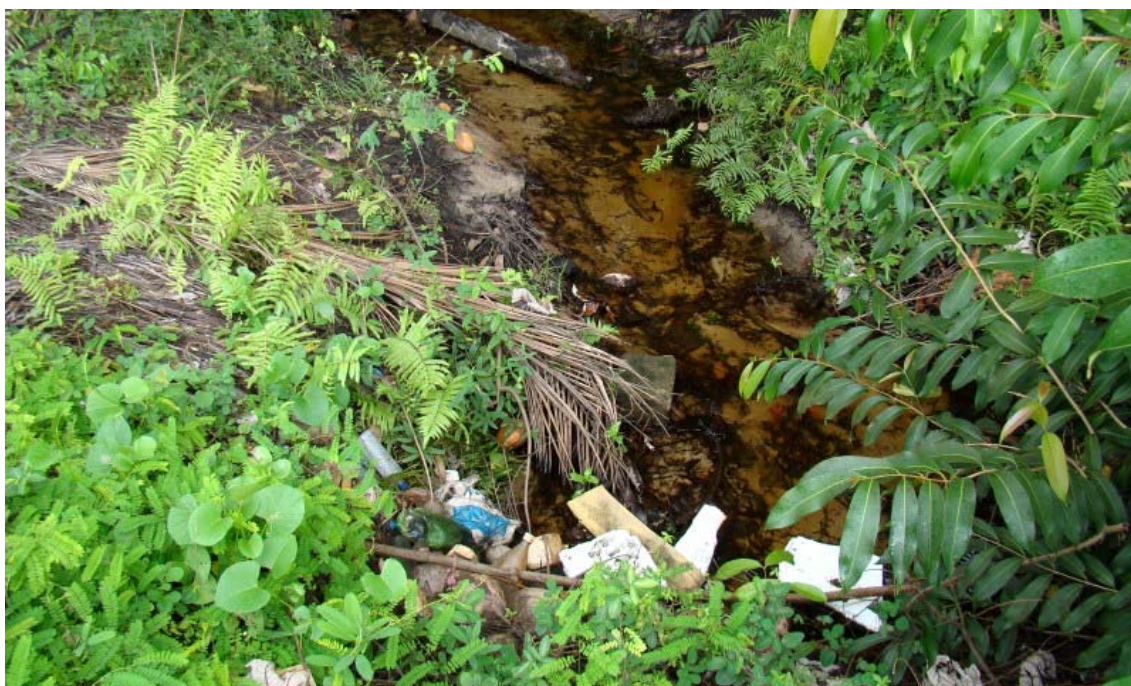
Durante a visita em campo, fez-se um caminhamento ao longo do curso do riacho, partindo-se da sua desembocadura e seguindo-se para montante por cerca de 500 metros. Pode-se observar que se trata de um curso natural de água, ou seja, um pequeno riacho ou maceió, que segue cortando parte do núcleo urbano de Muriú, recebendo grande contribuição de fontes naturais de água (exsugências). Em alguns locais pode-se constatar o acúmulo de lixo nas suas margens (Figura 4).

Figura 4 – Registro do acúmulo de lixo na margem do riacho objeto do estudo.
